Se deja constancia, por medio de la presente, que LIAF CONTROL SRL, ha realizado la inspección de acuerdo al siguiente detalle:

FECHA DE INSPECCIÓN	25/11/2022	LIAF CONTROL IDENTIFICACIÓN N° ID	605
RAZON SOCIAL DEL CLIENTE	INTEGRANDO VALORES S.A.S		
IDENTIFICACIÓN FISCAL (CUIT O CLAVE TRIBUTARIA)	30-71638102-8		
DOMICILIO LEGAL	ESMERALDA 983 Piso: 7B- BUENOS AIRES, ARGENTINA		
DOMICILIO DE LA PLANTA DE PROCESO SUJETA A INSPECCIÓN	Puerto Terrestre Mendoza (Rodríguez Peña 169 (ingreso por 9 de Julio) Luzuriaga, Maipú Mendoza, Argentina)		
IDENTIFICACIÓN DEL ITEM DE INSPECCIÓN	Granel		
PRODUCTO	High Oleic Sunflower Oil / Aceite Crudo de girasol Alto Oleico		
INSPECTOR	María Alejandra Arias – Bromatóloga – Mat 567 - Mendoza		
HORA DE INICIO	11:30 hs	HORA DE FINALIZACIÓN	17:30 hs
EXPORTADOR	INTEGRANDO VALORES S.A.S	DIRECCIÓN FISCAL DE EXPORTADOR	ESMERALDA 983 Piso: 7B- BUENOS AIRES, ARGENTINA
IMPORTADOR	ELEMENTA FOOD CHILE S.A.	DESTINO	SANTIAGO - CHILE

Control de trasvase en contenedores fiscales. Muestreo de aceite crudo de girasol: antes y después del trasvase.

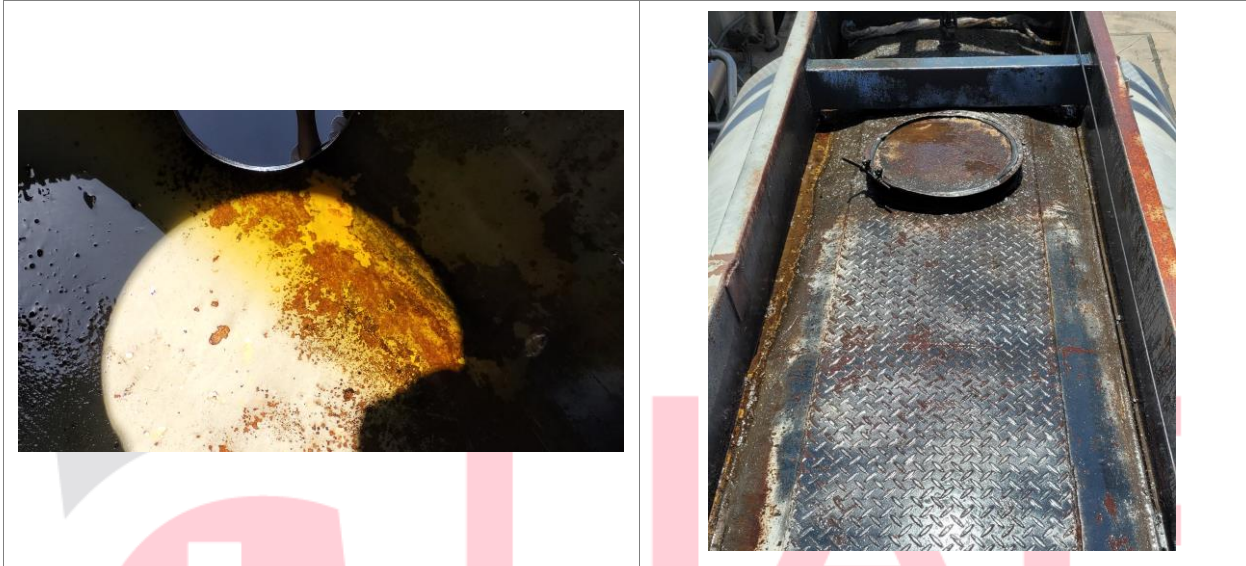
INSERTE FOTOS DE LAS OBSERVACIONES

Las paredes internas de la Cisterna Patente GOJ 437, se observa descascaradas.

Las paredes exteriores de la Cisterna Patente IOH 437, se observa gran cantidad de aceite, ocasionado por la falla en el cierre de una tapa superior.
