## INFORME DE INSPECCIÓN

### LIQUIDOS POR TRANSPORTE TERRESTRE

| DOMICILIO DE LA PLANTA DE PROCESO SUJETA A INSPECCIÓN | Puerto Terrestre Mendoza (Rodríguez Peña 169 (ingreso por 9 de Julio) Luzuriaga, Maipú Mendoza, Argentina) | | |
| PRODUCTO | High Oleic Sunflower Oil / Aceite Crudo de girasol Alto Oleico | | |

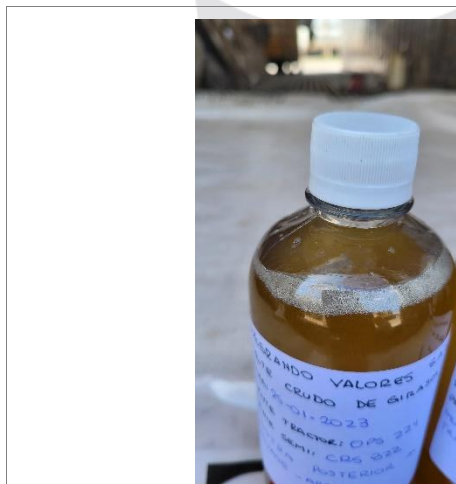
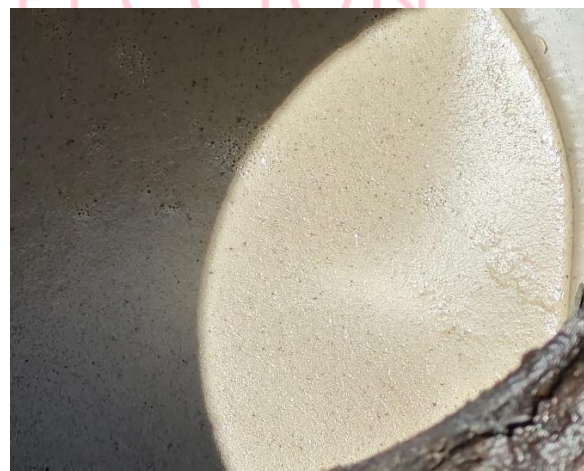
**FOTOS DE LAS OBSERVACIONES**

Posterior al trasvase del aceite del segundo camión patente CRS 822: se observa una espuma persistente color gris en las muestras extraídas de las tapas superiores con saca muestras C-29.

Trasvase con bomba centrífuga, de alto rendimiento.
