**LIQUIDOS POR TRANSPORTE TERRESTRE**

Se deja constancia, por medio de la presente, que LIAF CONTROL SRL, ha realizado la inspección de acuerdo al siguiente detalle:

Control de traspase en contenedores fiscales. Muestreo de aceite crudo de girasol: antes y después del traspase.

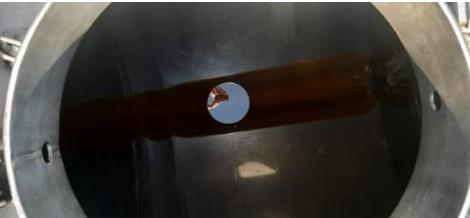
<b>Obs camión HAL 783 – ONK 257:</b> Se observa presencia de borra en cisterna vacía.	<b>Obs camión HAL 783 – ONK 257:</b> presencia de borra en muestra inferior, antes del trasvase.

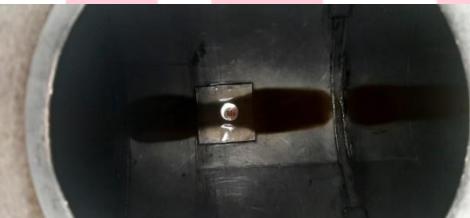
<b>Obs camión AXA 682 – KJI 622:</b> Presencia de borra en cisterna vacía.	<b>Obs camión AXA 682 – KJI 622:</b> espuma persistente en muestra inferior – posterior al trasvase.

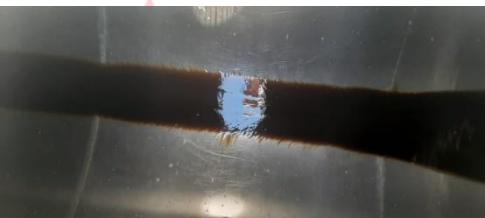
<b>Obs camión AE 043 JI – AE 212 VV:</b> Se observa en muestra de válvula inferior, coloración espesa y opaca (presencia de borra).	<b>Obs camión EIV 716 – KBB 194:</b> Se observa presencia de borra en cisterna vacía.

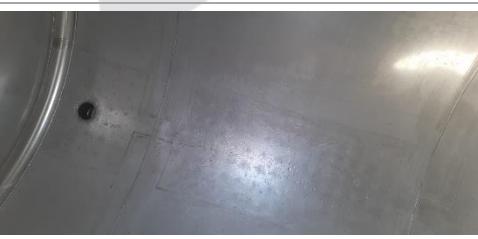
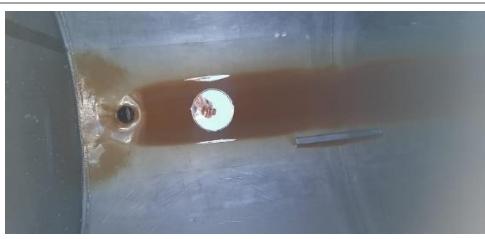
<b>Obs camión AG 158 ZF – AE 461 OB:</b> Se observa presencia de agua en cisterna vacía.	<b>Obs camión AF 123 JC – AE 737 WE:</b> Se observa presencia de borra en cisterna vacía.
