## INFORME DE INSPECCIÓN

### LIQUIDOS POR TRANSPORTE TERRESTRE

Control de trasvase en contenedores fiscales. Muestreo de aceite crudo de girasol: antes y después del trasvase.

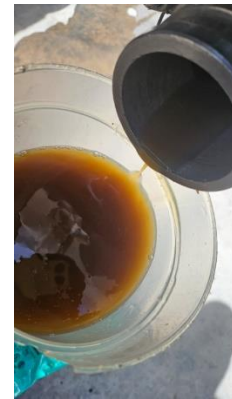
**Obs camión LZC 760 – MWP 811:** Presencia de abundante borra y espuma en muestra extraída de la válvula inferior (posterior al trasvase).

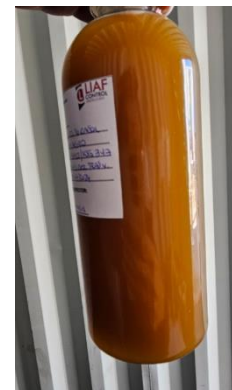
**Obs camión AB 114 SS – KSG 347:** Presencia de borra en cisterna vacía.

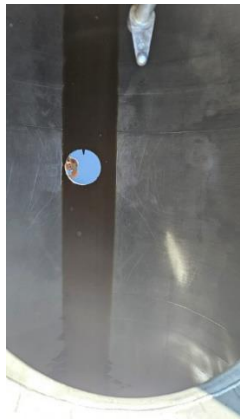
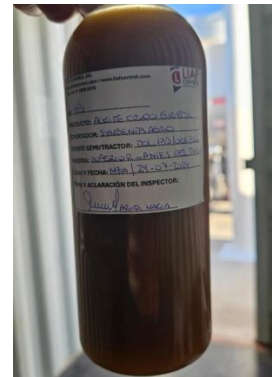
**Obs camión DOL 135 – OER 366:** Presencia de borra en cisterna vacía.

**Obs camión DOL 135 – OER 366:** Presencia de abundante borra muestra extraída de válvula inferior (antes de trasvase).

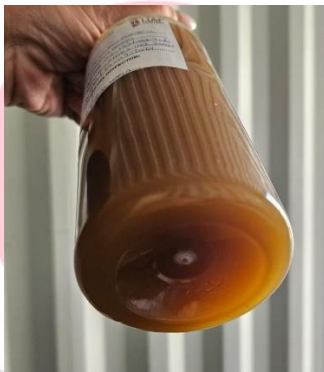
**Obs camión DOL 135 – OER 366:** Presencia de abundante borra muestra extraída de válvula inferior (antes de trasvase).

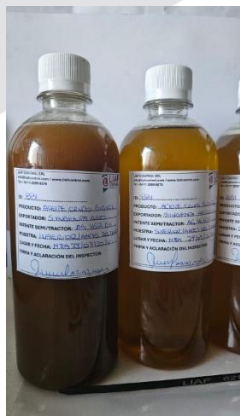
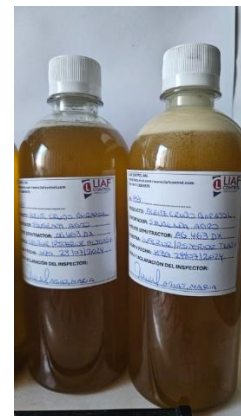
**Obs camión AG 463 DX – AE 737 WE:** Abundante borra en cisterna vacía.

**Obs camión AG 463 DX – AE 737 WE:** Abundante borra muestra de válvula inferior (antes del trasvase).

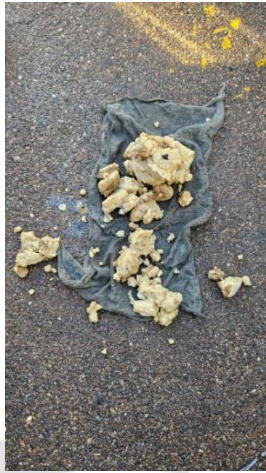
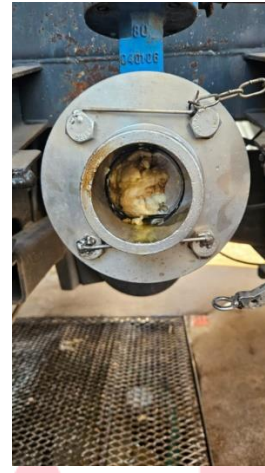
**Obs camión AG 463 DX – AE 737 WE:** Presencia de espuma en muestra de válvula inferior (posterior al trasvase).

**Obs camión GIU 960 – AG 249 ZB:** En el proceso de descarga se obstruye el filtro debido a la presencia de grasa.

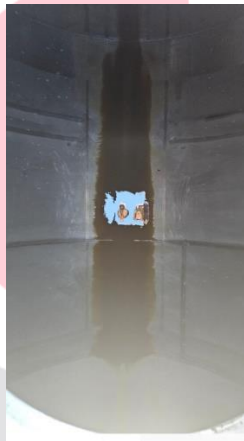
**Obs camión GIU 960 – AG 249 ZB:** Presencia de grasa en válvula inferior.

**Obs camión GIU 960 – AG 249 ZB:** Borra en cisterna vacía.

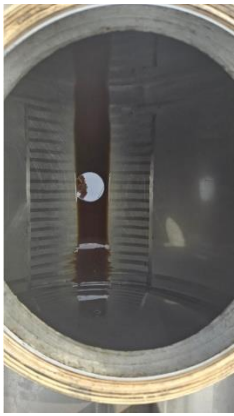
**Obs camión KTX 265 – NBC 024:** Borra en cisterna vacía.

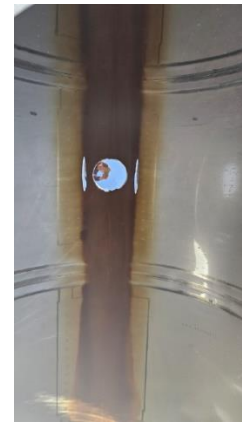
**Obs camión AG 188 WQ – EYY 615:** Presencia de borra en cisterna vacía.

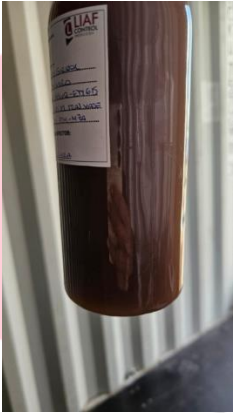
**Obs camión AG 188 WQ – EYY 615:** Borra en muestra extraída de válvula inferior (antes del trasvase).

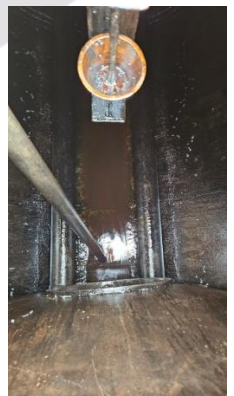
**Obs camión AA 761 DN – AB 827 HG:** Presencia de borra en cisterna vacía.

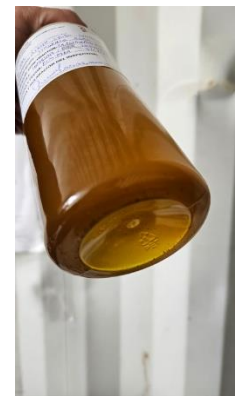
**Obs camión AA 761 DN – AB 827 HG:** Muestra extraída de válvula inferior con restos de aceite de soja.

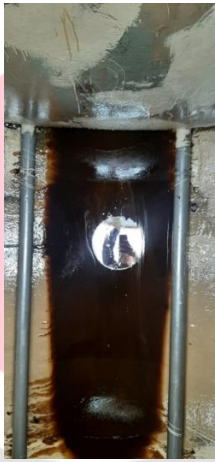
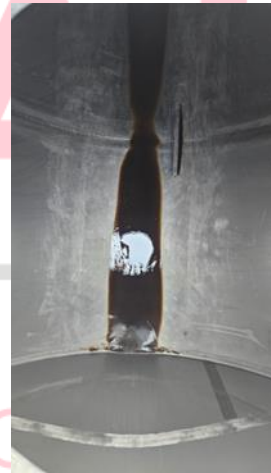
**Obs camión EBW 058 – AF 808 QM:** Presencia de borra en cisterna vacía.

**Obs camión EBW 058 – AF 808 QM:** Muestras extraídas de la válvula inferior con presencia de borra.

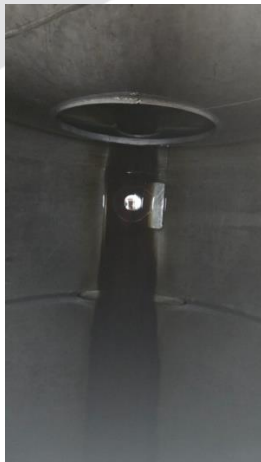
**Obs camión AF 123 JC – NTF 591:** Presencia de borra en cisterna vacía.

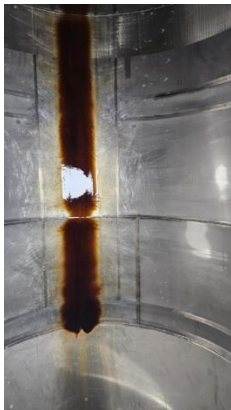
Obs camión GIU 960 – AG 249 ZB: Se observa borra en cisterna vacía.
