## INFORME DE INSPECCIÓN

### LIQUIDOS POR TRANSPORTE TERRESTRE

| PRODUCTO | Crude Sunflower Oil / Aceite crudo de girasol. | | |

Control de trasvase en contenedores fiscales. Muestreo de aceite crudo de girasol: antes y después del trasvase.

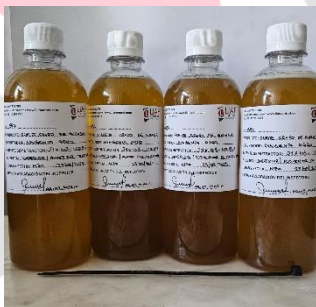
| Camion Patente JYX 103 – LCR 817 | |

| ORD | PATENTE TRACTOR/SEMI | FECHA | PESO CAMIÓN VACÍO (KG) | PESO CAMIÓN CARGADO (KG) | HORA DE INICIO | HORA DE FINALIZACIÓN | DETALLE / OBSERVACIONES |
|---|---|---|---|---|---|---|---|
| 1 | JYX 103 – LCR 817 | 23/08/24 | 15980 | 44520 | 13:20hs | 14:50 hs | Precipitado en cisterna vacía. |

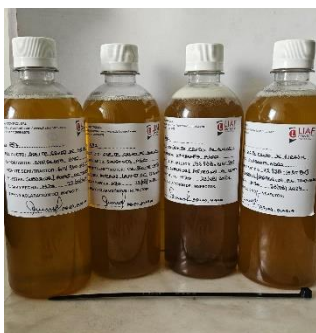
Camion Patente IHS 938 – WGT 845

| ORD | PATENTE TRACTOR/SEMI | FECHA | PESO CAMIÓN VACÍO (KG) | PESO CAMIÓN CARGADO (KG) | HORA DE INICIO | HORA DE FINALIZACIÓN | DETALLE / OBSERVACIONES |
|---|---|---|---|---|---|---|---|
| 2 | Nac AG249ZB-GIU960<br>Int HIS 938 – WGT 845 | 23/08/24 | - | 42820 | 15:34 | 16:45 | Muestra inferior, antes del trasvase: restos de agua.<br>Abundante borra en cisterna vacía de Camión AG249ZB-GIU960. Cisterna de HIS 938-WGT 845 en condiciones. |

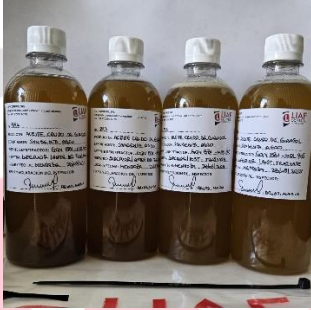
| Camion Patente QGV 881 – MQL 905 | |

| 6 | GQV 881 – MQL 905 | 28/08/24 | 14960 | 44500 | 14:20 | 15:40 | Antes del trasvase: No se observa precipitado en muestreo. Muestra inferior, antes del muestreo: precipitado. Espuma en muestras posteriores. |

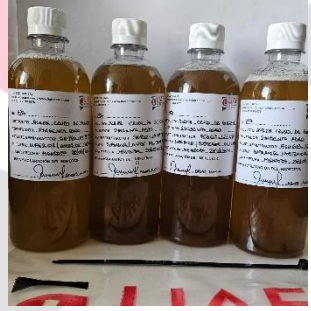
| Camion Patente FCH 613 – IJF 094 | |

| 7 | Nac AG249ZB-GIU960<br>Int FCH 613 – IJF 094 | 28/08/24 | - | 43240 | 15:50 | 16:20 | Antes del trasvase: muestra inferior con restos de agua. Borra en cisterna vacía de Camión AG249ZB-GIU960. Cisterna de FCH 613 – IJF 094 en condiciones. Espuma en muestras posteriores. |

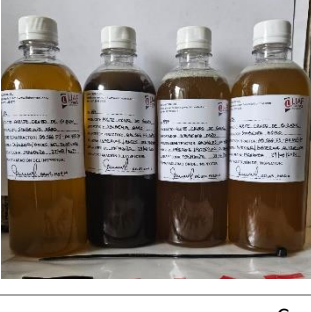
| Camion Patente AG 566 FS – AA 483 ZT | |

| 8 | AG566FS – AA483ZT | 29/08/24 | 17140 | 46760 | 11:35 | 13:45 | Antes del trasvase: borra en válvula inferiores. Borra en cisterna vacía. |

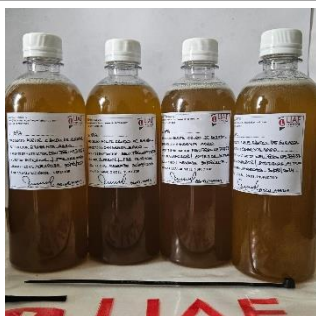
Camion Patente EEU 786 – AF 373 SZ

| 9 | EEU786 – AF373SZ | 30/08/24 | 16100 | 44640 | 15:04 | 16:10 | Antes del trasvase: muestra inferior con restos de agua y precipitado. Cisterna vacía no apta para alimentos. Muestras posteriores con abundante espuma. |

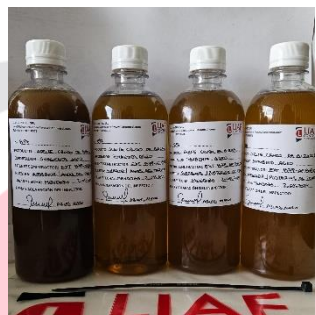
Camion Patente EXT 879 – AF 808 QM

| 10 | EXT879 – AF808QM | 2/09/24 | 16420 | 45700 | 11:05 | 12:54 | Antes del trasvase: borra en válvulas inferiores. Borra en cisterna vacía. |

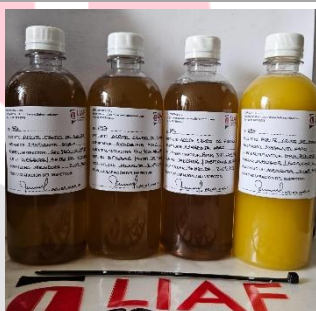
Camion Patente GMN 347 – OVS 465

| 11 | Nac AG249ZB-GIU960<br>Int GMN 347 – OVS 465 | 2/09/24 | - | 44320 | 13:05 | 14:14 | Muestra inferior, antes del trasvase: restos de agua. Abundante borra en cisterna vacía de Camión AG249ZB-GIU960. Cisterna de GMN 347 – OVS 465 en condiciones. Muestra inferior, posterior al trasvase: restos de agua del lavado. |

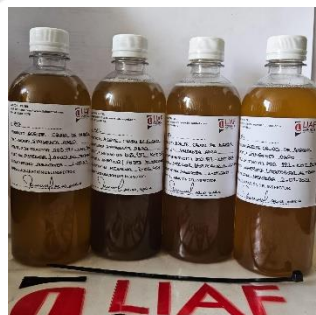
Camion Patente DOS 992 – KMT 802

| 12 | DOS992 – KMT802 | 2/09/24 | 13140 | 44540 | 14:25 | 15:38 | Cisterna 5000l: borra en válvulas inferiores. Cisterna de 23000l: se observa borra de vino y aceite en válvulas inferiores. Muestra inferior, antes del trasvase: precipitado. Borra en cisterna vacía. |

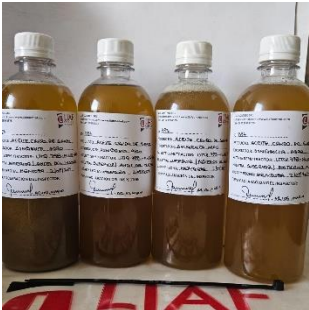
| Camion Patente UTQ 798 – MWQ 484 | |

| 13 | UTQ798 – MWQ484 | 2/09/24 | 17580 | 44500 | 15:55 | 17:00 | Válvula inferior: borra blanquecina. Muestra inferior, antes del trasvase: precipitado. Borra en cisterna vacía. En descarga del camión, se obstruye filtro de manquera con materia grasa. |

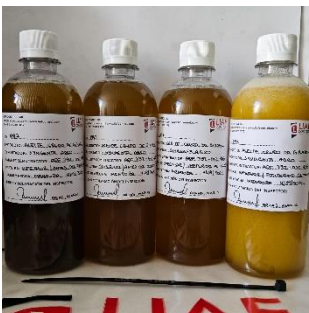
| Camion Patente AQF 732 – DYC 466 | |

| 16 | AQF732 – DYC466 | 4/09/24 | 16820 | 44480 | 12:50 | 14:20 | Borra en válvula inferior. Muestra inferior, antes del trasvase: abundante precipitado y restos de agua. Muestra inferior, posterior al trasvase: abundante espuma y partículas. |

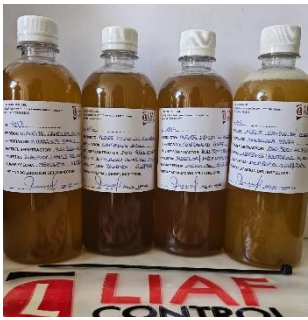
| Camion Patente POD 960 – AC 522 TS | |

| 17 | POD960 – AC522TS | 5/09/24 | 15760 | 44760 | 12:30 | 14:26 | Precipitado en cisterna N°3 vacía. |

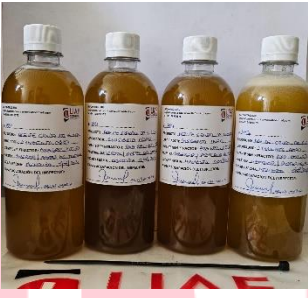
| Camion Patente AXA 682 – KJI 622 | |

| 18 | AXA 682 – KJI 622 | 5/09/24 | 16120 | 43940 | 14:55 | 16:44 | Muestra inferior, antes del trasvase: precipitado. Precipitado en cisterna N°1 vacía. |

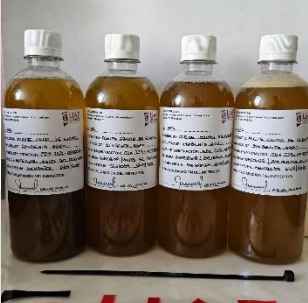
| Camion Patente EDX 253 – AF 808 QM | |

| 19 | EDX 253 – AF 808 QM | 6/09/24 | 16460 | 46080 | 11:10 | 12:25 | Borra en válvula inferior. Precipitado en muestra inferior, antes del trasvase. Precipitado en cisterna vacía. Abundante espuma en muestra inferior, posterior al trasvase. |

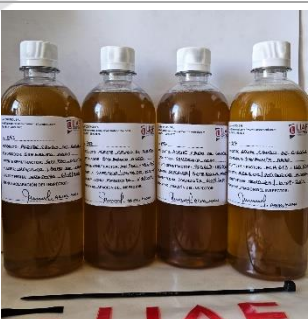
| Camion Patente FCH 613 – IRG 330 | |

| 20 | Nac AG249ZB-GIU960<br>Int FCH613-IRG330 | 6/09/24 | 14820 | 43380 | 12:47 | 14:18 | Precipitado en cisterna vacía. Cisterna FCH613-IRG330 en condiciones. |
