## INFORME DE INSPECCIÓN

### LIQUIDOS POR TRANSPORTE TERRESTRE

| RAZON SOCIAL DEL CLIENTE | SYNGENTA AGRO S.A | | |
| PRODUCTO | Crude Sunflower Oil / Aceite crudo de girasol. | | |

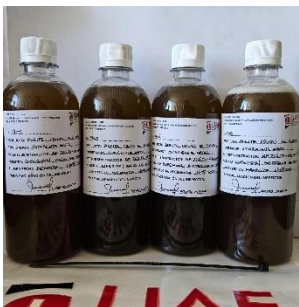
| Camion Patente AF 265 JY – AG 407 YL | |

| ORD | PATENTE TRACTOR/SEMI | FECHA | PESO CAMIÓN VACÍO (KG) | PESO CAMIÓN CARGADO (KG) | HORA DE INICIO | HORA DE FINALIZACIÓN | DETALLE / OBSERVACIONES |
|---|---|---|---|---|---|---|---|
| 1 | AF 265 JY – AG 407 YL | 11/09/24 | 16680 | 44960 | 13:05 | 14:15 | Aceite de color oscuro. Muestra inferior, posterior al trasvase: abundante espuma (T1) |

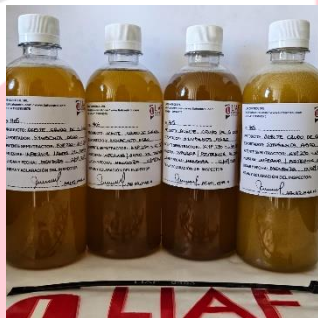
| Camion Patente KYP 250 – JAA 280 | |

| ORD | PATENTE TRACTOR/SEMI | FECHA | PESO CAMIÓN VACÍO (KG) | PESO CAMIÓN CARGADO (KG) | HORA DE INICIO | HORA DE FINALIZACIÓN | DETALLE / OBSERVACIONES |
|---|---|---|---|---|---|---|---|
| 2 | KYP 250 – JAA 280 | 12/09/24 | 17320 | 45040 | 10:50 | 12:15 | Muestra inferior, posterior al trasvase: abundante espuma. (T1) |

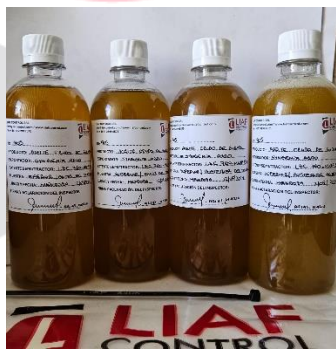
| Camion Patente LZC 760 – MWP 811 | |

| ORD | PATENTE TRACTOR/SEMI | FECHA | PESO CAMIÓN VACÍO (KG) | PESO CAMIÓN CARGADO (KG) | HORA DE INICIO | HORA DE FINALIZACIÓN | DETALLE / OBSERVACIONES |
|---|---|---|---|---|---|---|---|
| 3 | LZC 760 – MWP 811 | 12/09/24 | 13760 | 42120 | 12:25 | 13:30 | Cisterna vacía: precipitado oscuro. Muestra posterior al trasvase: abundante espuma. (T1) |

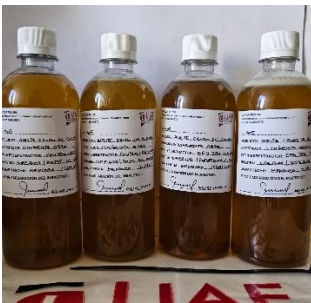
| Camion Patente ENF 281 – IRG 330 | |

| ORD | PATENTE TRACTOR/SEMI | FECHA | PESO CAMIÓN VACÍO (KG) | PESO CAMIÓN CARGADO (KG) | HORA DE INICIO | HORA DE FINALIZACIÓN | DETALLE / OBSERVACIONES |
|---|---|---|---|---|---|---|---|
| 4 | Nac GIU960-AG249ZB<br>Int ENF281-IRG330 | 12/09/24 | - | 43920 | 13:45 | 15:05 | Muestra inferior, antes del trasvase: restos de agua y precipitado. Precipitado en cisterna vacía de Camión AG249ZB-GIU960. Cisterna de ENF281-IRG330 en condiciones. (T1) |

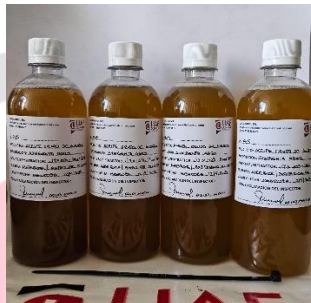
| Camion Patente JYX 103 – HWA 754 | |

| ORD | PATENTE TRACTOR/SEMI | FECHA | PESO CAMIÓN VACÍO (KG) | PESO CAMIÓN CARGADO (KG) | HORA DE INICIO | HORA DE FINALIZACIÓN | DETALLE / OBSERVACIONES |
|---|---|---|---|---|---|---|---|
| 5 | JYX 103 – HWA 754 | 12/09/24 | 15800 | 44540 | 14:50 | 15:55 | Muestra inferior, antes del trasvase: precipitado oscuro. Borra en válvulas inferiores, antes de realizar trasvase. |

| | | | | | | | Muestra inferior, posterior al trasvase: escaso precipitado. (T2) |

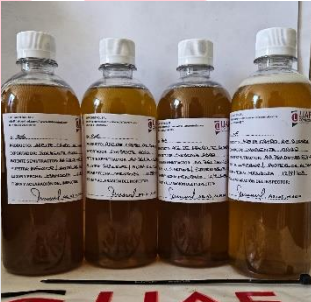
| Camion Patente AA 761 DN – AB 827 HG | |

| 6 | AA 761 DN –AB 827 HG | 12/09/24 | 17000 | 44440 | 15:20 | 16:20 | Cisterna vacía: no apta para alimentos (óxido y materia grasa en paredes). Muestra inferior, posterior al trasvase: abundante espuma. (T1) |

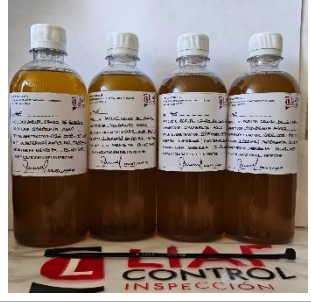
| Camion Patente ORE 008 – PDT 207 | |

| 7 | ORE 008 – PDT 207 | 13/09/24 | 16720 | 44960 | 12:50 | 13:50 | Antes del trasvase: muestra inferior con escaso precipitado. Escaso precipitado en muestra inferior/ posterior al trasvase. (T2) |

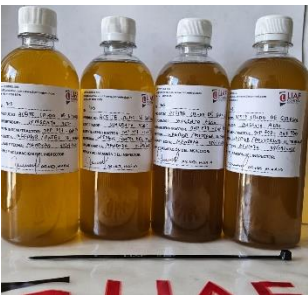
| Camion Patente OVP 797 – ENF 930 | |

| 12 | OVP 797 – ENF 930 | 24/09/24 | 17300 | 44440 | 12:53 | 14:05 | No se observa precipitado al momento del muestreo. (T2) |

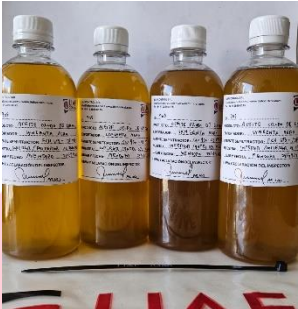
| Camion Patente FCH 613 – IJF 094 | |

| 13 | Nac GIU960-AG249ZB<br>Int FCH 613 – IJF 094 | 24/09/24 | 14660 | 44040 | 14:24 | 15:27 | Precipitado en cisterna vacía de Camión AG249ZB-GIU960. Cisterna de FCH 613 – IJF 094 en condiciones. (T2) |
