FECHA DE INSPECCIÓN	4, 5, 7, 11, 12 y 15 de noviembre del 2024	LIAF CONTROL IDENTIFICACIÓN Nº ID	932
RAZON SOCIAL DEL CLIENTE	SYNGENTA AGRO S.A		
IDENTIFICACIÓN FISCAL (CUIT O CLAVE TRIBUTARIA)	30-64632845-0		
DOMICILIO LEGAL	AV. DEL LIBERTADOR 1855- BUENOS AIRES, ARGENTINA		
DOMICILIO DE LA PLANTA DE PROCESO SUJETA A INSPECCIÓN	Puerto Terrestre Mendoza -Rodríguez Peña 169 Luzuriaga, Maipú Mendoza, Argentina		
IDENTIFICACIÓN DEL ITEM DE INSPECCIÓN	Granel		
PRODUCTO	Crude Sunflower Oil / Aceite crudo de girasol.		
INSPECTOR	María Alejandra Arias – Bromatóloga – Mat 567 – Mendoza		
HORA DE INICIO	4/11/24 10:00hs	HORA DE FINALIZACIÓN	15/11/24 19:00hs
EXPORTADOR	SYNGENTA AGRO S.A	DIRECCIÓN FISCAL DE EXPORTADOR	AV.DEL LIBERTADOR 1855- BUENOS AIRES-ARGENTINA
IMPORTADOR	ELEMENTA FOODS CHILE	DESTINO	SANTIAGO – CHILE

Control de trasvase en contenedores fiscales. Muestreo de aceite crudo de girasol: antes y después del trasvase.

INFORME DE INSPECCIÓN

LIQUIDOS POR TRANSPORTE TERRESTRE

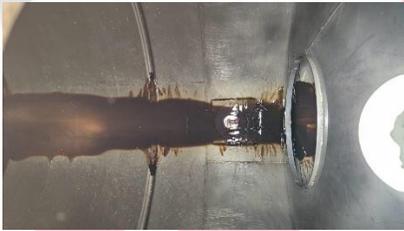
<p>Obs. CPG 898 – NHH 175 (4/11): precipitado en cisterna descargada.</p>	<p>Obs. CPG 898 – NHH 175 (4/11): abundante espuma posterior al trasvase.</p>
