Se deja constancia, por medio de la presente, que LIAF CONTROL SRL, ha realizado la inspección de acuerdo al siguiente detalle:

Control de trasvase en contenedores fiscales. Muestreo de aceite de girasol: antes y después del trasvase.

INFORME DE INSPECCIÓN  
LIQUIDOS POR TRANSPORTE TERRESTRE

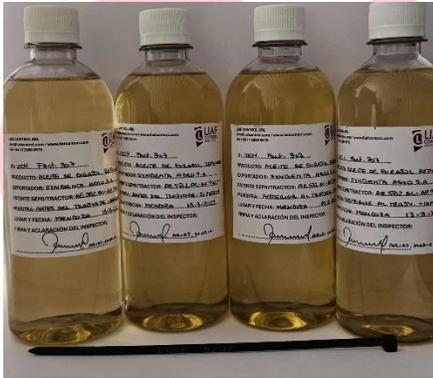
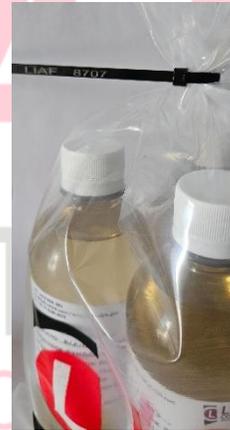
AF970XT-AE582AC

<b>Obs. AE 582 AC-AF 970 XT (13/03):</b> presencia de agua en cisterna 2.	<b>Obs. AE 582 AC-AF 970 XT (13/03):</b> muestra inferior (posterior al trasvase) batido por la bomba centrífuga.

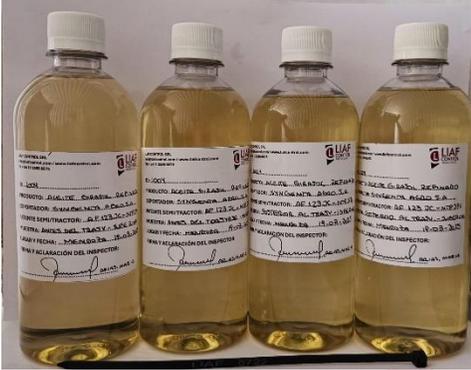
<p>NTF591-AF123JC</p>

<b>Obs. NTF591 - AF123JC (19/03):</b> presencia de agua en muestra inferior, antes del trasvase.	<b>Obs. MVD568 - ORE008 (21/03):</b> muestra inferior (posterior al trasvase) con presencia de partículas negras (suciedad).
