INFORME DE INSPECCIÓN  
LIQUIDOS POR TRANSPORTE TERRESTRE

| RAZON SOCIAL DEL CLIENTE | SYNGENTA AGRO S.A. | | |
| PRODUCTO | Aceite de girasol alto oleico a granel | | |

Control de trasvase en contenedores fiscales. Muestreo de aceite de girasol: antes y después del trasvase.

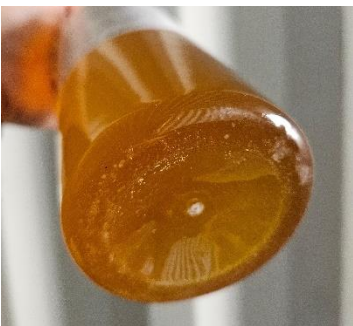
| <p><b>Obs. EVC 741 – GDC 435 (27/05):</b> presencia de agua en válvula inferior.</p> | <p><b>Obs. EVC 741 – GDC 435 (27/05):</b> presencia de agua en muestra inferior.</p> |

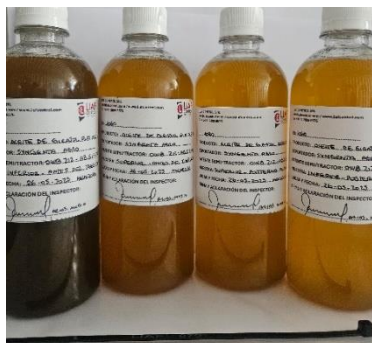
| ORD | PATENTE TRACTOR/SEMI | FECHA | PESO CAMIÓN VACÍO (KG) | PESO CAMIÓN CARGADO (KG) | HORA DE INICIO | HORA DE FINALIZACIÓN | DETALLE / OBSERVACIONES |
|---|---|---|---|---|---|---|---|
| 1 | OWB 212 – AB 517 PN | 26/05/25 | 16400 | 44480 | 12:57 | 13:57 | <b>TRASVASÓ. Muestreo antes de trasvasar:</b> - Cist 1: precipitado y olor a quemado en aceite - Cist 2: abundante precipitado - Cist 3: aceite con abundante precipitado. <b>Cisternas descargadas:</b> se observa precipitado oscuro en su interior. <b>Muestra inferior, antes del trasvase:</b> abundante precipitado. |

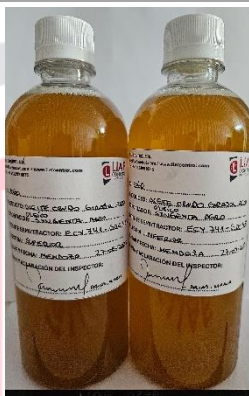
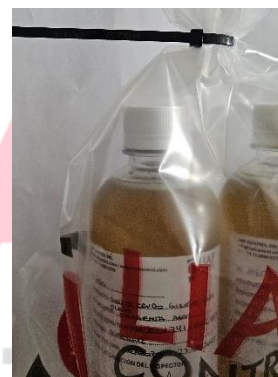
| ORD | PATENTE TRACTOR/SEMI | FECHA | PESO CAMIÓN VACÍO (KG) | PESO CAMIÓN CARGADO (KG) | HORA DE INICIO | HORA DE FINALIZACIÓN | DETALLE / OBSERVACIONES |
|---|---|---|---|---|---|---|---|
| 2 | EVC 741 – GDC 435 | 27/05/25 | n/a | n/a | n/a | n/a | <b>NO SE REALIZA TRASVASE.</b> En orden de trasvase aparece mal colocada la patente del semi. <b>Muestreo – Cist 2:</b> presencia de agua del lavado. <b>Muestra inferior:</b> presencia de agua en aceite. |

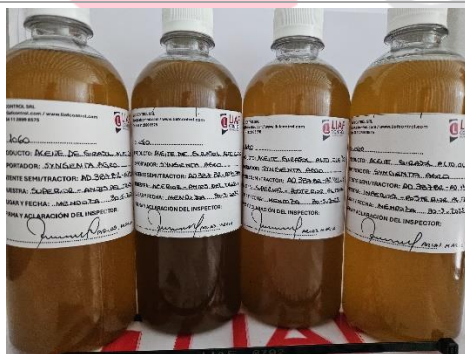
| ORD | PATENTE TRACTOR/SEMI | FECHA | PESO CAMIÓN VACÍO (KG) | PESO CAMIÓN CARGADO (KG) | HORA DE INICIO | HORA DE FINALIZACIÓN | DETALLE / OBSERVACIONES |
|---|---|---|---|---|---|---|---|
| 3 | AD 387 BR – AD 442 WY | 30/05/25 | 18360 | 46540 | 13:50 | 15:12 | <b>TRASVASÓ. Muestreo antes de trasvasar- Cist 1</b> precipitado. <b>Cisternas descargadas:</b> precipitado. <b>Muestra inferior, antes del trasvase:</b> abundante materia precipitante |

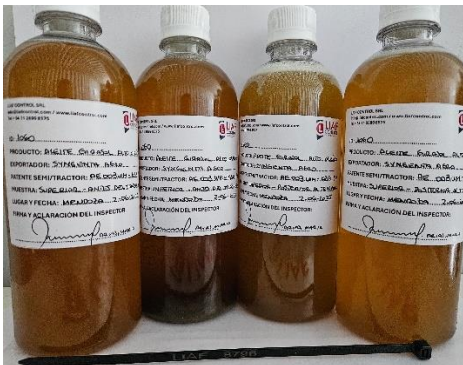
| AE 003 WM – KBB 194 (02/06) | |

| ORD | PATENTE TRACTOR/SEMI | FECHA | PESO CAMIÓN VACÍO (KG) | PESO CAMIÓN CARGADO (KG) | HORA DE INICIO | HORA DE FINALIZACIÓN | DETALLE / OBSERVACIONES |
|---|---|---|---|---|---|---|---|
| 4 | AE 003 WM – KBB 194 | 02/06/25 | 16880 | 44340 | 14:53 | 16:42 | <b>TRASVASÓ. Muestra antes de trasvasar:</b> abundante precipitado y presencia de agua. <b>Cisterna descargada:</b> precipitado oscuro. <b>Muestra inferior, posterior al trasvase:</b> espuma y escaso precipitado. |

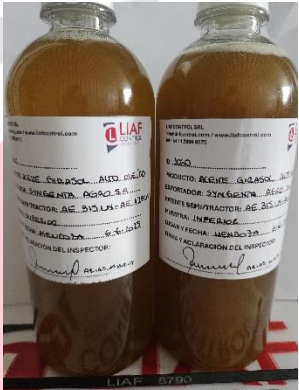
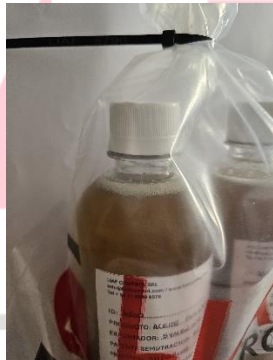
| AE 315 LN – AE 129 CN | |

| ORD | PATENTE TRACTOR/SEMI | FECHA | PESO CAMIÓN VACÍO (KG) | PESO CAMIÓN CARGADO (KG) | HORA DE INICIO | HORA DE FINALIZACIÓN | DETALLE / OBSERVACIONES |
|---|---|---|---|---|---|---|---|
| 5 | AE 315 LN – AE 129 CN | 06/06/25 | n/a | n/a | n/a | n/a | <b>NO SE REALIZA TRASVASE.</b> Se observa abundante precipitado en aceite al momento del muestreo inferior. <b>Muestra inferior:</b> abundante materia precipitante. |

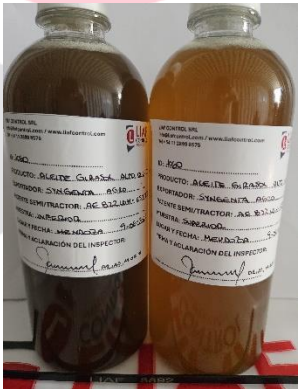
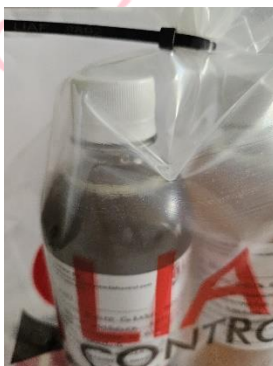
| AE 822 WH – KSJ 733 | |

| ORD | PATENTE TRACTOR/SEMI | FECHA | PESO CAMIÓN VACÍO (KG) | PESO CAMIÓN CARGADO (KG) | HORA DE INICIO | HORA DE FINALIZACIÓN | DETALLE / OBSERVACIONES |
|---|---|---|---|---|---|---|---|
| 6 | AE 822 WH – KSJ 733 | 09/06/25 | n/a | n/a | n/a | n/a | <b>NO SE REALIZA TRASVASE.</b> Se observa abundante precipitado en válvula inferior. <b>Muestra inferior:</b> abundante materia precipitante. |

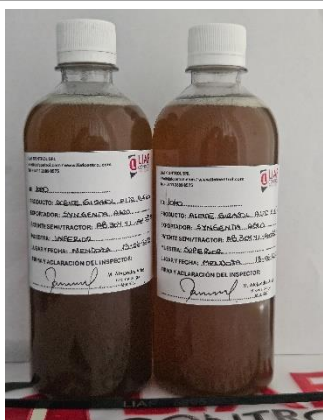
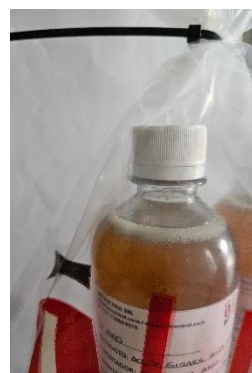
| ORD | PATENTE TRACTOR/SEMI | FECHA | PESO CAMIÓN VACÍO (KG) | PESO CAMIÓN CARGADO (KG) | HORA DE INICIO | HORA DE FINALIZACIÓN | DETALLE / OBSERVACIONES |
|---|---|---|---|---|---|---|---|
| 7 | AB 304 YI – AH 035 ZM | 13/06/25 | n/a | n/a | n/a | n/a | <b>NO SE REALIZA TRASVASE. Muestreo inferior:</b> Cist. 1 aceite con poco precipitado/ Cist. 2 y 3 aceite más oscuro que Cist. 1 <b>Muestra inferior:</b> presencia mínima de agua y precipitado. |

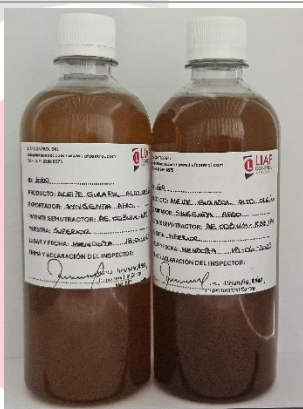
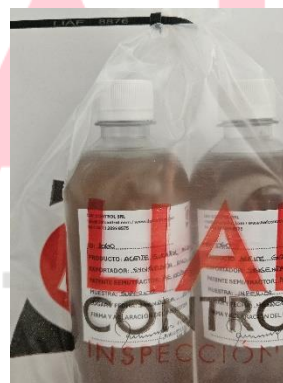
AE 003 WM – KBB 194 (18/06)

| ORD | PATENTE TRACTOR/SEMI | FECHA | PESO CAMIÓN VACÍO (KG) | PESO CAMIÓN CARGADO (KG) | HORA DE INICIO | HORA DE FINALIZACIÓN | DETALLE / OBSERVACIONES |
|---|---|---|---|---|---|---|---|
| 8 | AE 003 WM – KBB 194 | 18/06/25 | n/a | n/a | n/a | n/a | <b>NO SE REALIZA TRASVASE. Muestreo inferior:</b> Cist. 1 precipitado / Cist. 2 precipitado / Cist. 3 precipitado oscuro <b>Muestra inferior:</b> abundante materia precipitante oscura. |

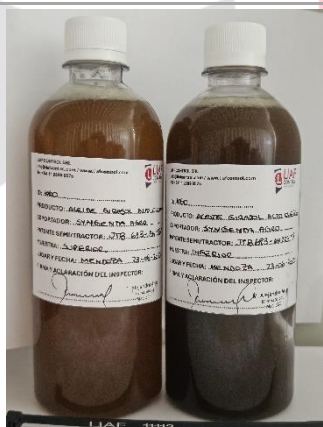
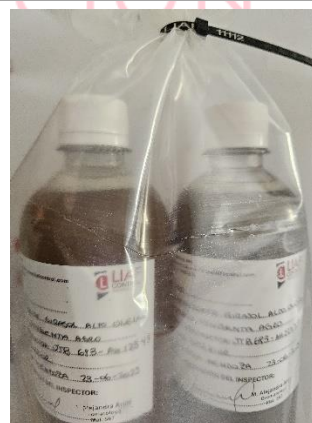
| ORD | PATENTE TRACTOR/SEMI | FECHA | PESO CAMIÓN VACÍO (KG) | PESO CAMIÓN CARGADO (KG) | HORA DE INICIO | HORA DE FINALIZACIÓN | DETALLE / OBSERVACIONES |
|---|---|---|---|---|---|---|---|
| 9 | JTB 693 – AH 227 YS | 23/06/25 | n/a | n/a | n/a | n/a | <b>NO SE REALIZA TRASVASE. Muestreo inferior:</b> Cist. 1 abundante precipitado / Cist. 2 se observa precipitado y abundante agua – se extrae 20 litros para poder muestrear. <b>Muestra inferior:</b> precipitado oscuro. |

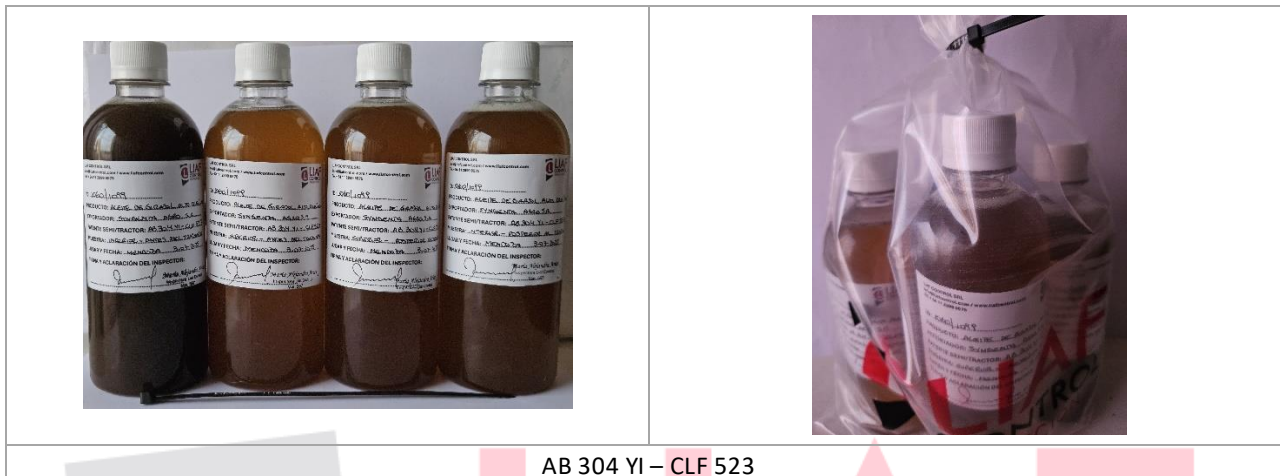
| ORD | PATENTE TRACTOR/SEMI | FECHA | PESO CAMIÓN VACÍO (KG) | PESO CAMIÓN CARGADO (KG) | HORA DE INICIO | HORA DE FINALIZACIÓN | DETALLE / OBSERVACIONES |
|---|---|---|---|---|---|---|---|
| 10 | AB 304 YI – CLF 523 | 03/07/25 | 14600 | 43020 | 16:45 | 18:00 | <b>TRASVASÓ- Muestreo inferior, antes del trasvase:</b> Cist 1, 2 y 3 abundante precipitado oscuro- <b>Cisterna descargada:</b> precipitado oscuro. <b>Muestra inferior, antes del trasvase:</b> abundante materia precipitante y agua. <b>Muestra posterior al trasvase:</b> abundante espuma. |
