## INFORME DE INSPECCIÓN

## LIQUIDOS POR TRANSPORTE TERRESTRE

| RAZON SOCIAL DEL CLIENTE | SYNGENTA AGRO S.A | | |

Control de traspase en contenedores fiscales. Muestreo de aceite de girasol: antes y después del traspase.

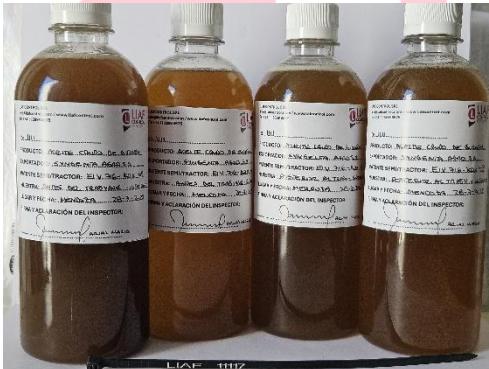
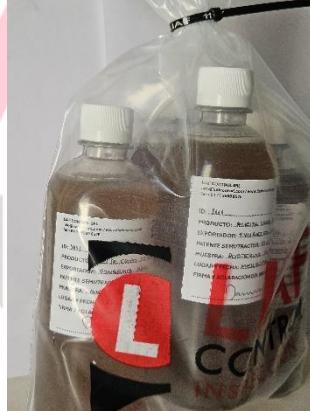
| <b>EIV 716 – KDX 109</b> | |

| ORD | PATENTE TRACTOR/SEMI | FECHA | PESO CAMIÓN VACÍO (KG) | PESO CAMIÓN CARGADO (KG) | HORA DE INICIO | HORA DE FINALIZACIÓN | DETALLE / OBSERVACIONES |
|---|--|---|---|---|---|---|--|
| 1 | EIV 716 – KDX 109 | 28/07/25 | 16420 | 43560 | 14:10 | 15:43 | <b>TRASVASÓ-</b> Muestreo inferior, antes del trasvase: Cist 2 y 3 abundante precipitado. <b>Cisterna descargada:</b> precipitado. <b>Muestra inferior, antes del trasvase:</b> materia precipitante. (Se trasvasa posterior al Camión Patente MSM 130 – AE 461 OB / Fact 380) |

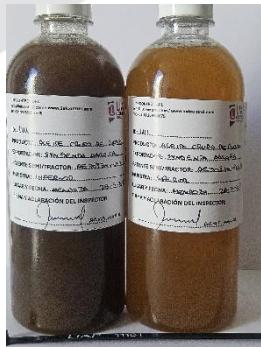
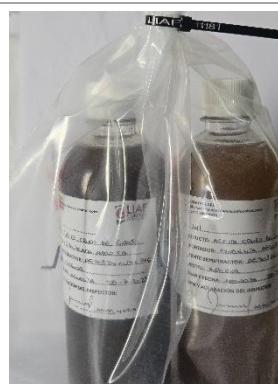
| <b>AE 709 ZN – JYX 346</b> | |

| ORD | PATENTE TRACTOR/SEMI | FECHA | PESO CAMIÓN VACÍO (KG) | PESO CAMIÓN CARGADO (KG) | HORA DE INICIO | HORA DE FINALIZACIÓN | DETALLE / OBSERVACIONES |
|---|--|---|---|---|---|---|--|
| 2 | AE 709 ZN – JYX 346 | 28/07/25 | n/a | n/a | n/a | n/a | <b>NO SE REALIZA TRASVASE.</b><br><b>Muestro inferior:</b> abundante precipitado <b>Muestra inferior:</b> presencia de precipitado. |

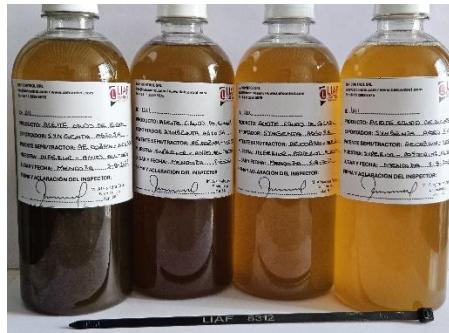
| ORD | PATENTE TRACTOR/SEMI | FECHA | PESO CAMIÓN VACÍO (KG) | PESO CAMIÓN CARGADO (KG) | HORA DE INICIO | HORA DE FINALIZACIÓN | DETALLE / OBSERVACIONES |
|---|--|---|---|---|---|---|--|
| 3 | AE 003 WM – NEE 326 | 05/08/25 | 17080 | 44660 | 13:15 | 14:38 | <b>TRASVASÓ.</b> Válvula inferior, antes del trasvase: cist 1 presencia de precipitado. <b>Cisterna descargada:</b> precipitado. <b>Muestra inferior, antes del trasvase:</b> precipitado oscuro. |

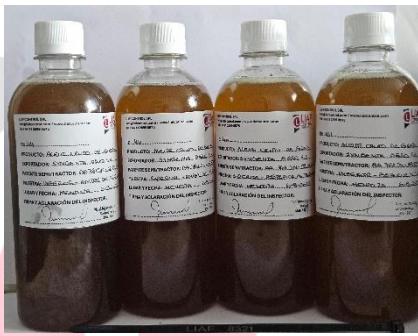
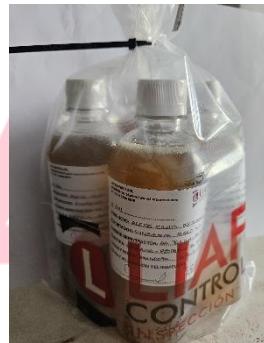
| ORD | PATENTE TRACTOR/SEMI | FECHA | PESO CAMIÓN VACÍO (KG) | PESO CAMIÓN CARGADO (KG) | HORA DE INICIO | HORA DE FINALIZACIÓN | DETALLE / OBSERVACIONES |
|---|--|---|---|---|---|---|--|
| 4 | AA 761 DN – AB 827 HG | 06/08/25 | 16940 | 44200 | 10:26 | 11:43 | <b>TRASVASÓ.</b> Cisterna descargada: no apta para alimentos. <b>Muestra inferior, antes del trasvase:</b> coloración oscura. |

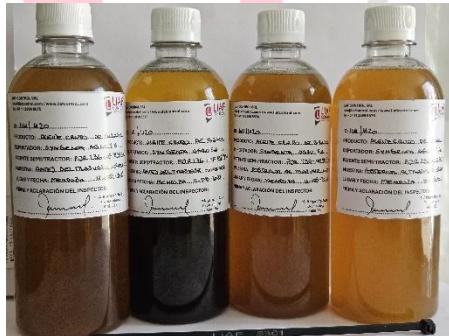
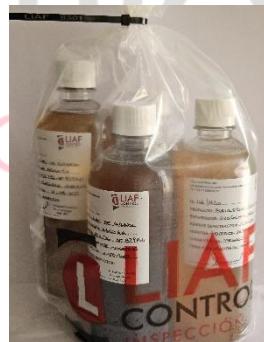
PJR 236 – AF 829 PW

| ORD | PATENTE TRACTOR/SEMI | FECHA | PESO CAMIÓN VACÍO (KG) | PESO CAMIÓN CARGADO (KG) | HORA DE INICIO | HORA DE FINALIZACIÓN | DETALLE / OBSERVACIONES |
|---|--|---|---|---|---|---|--|
| 5 | PJR 236 – AF 829 PW<br>(comparte con 038287CV2025/ID 1120) | 11/08/25 | 18160 | 45040 | 14:22 | 15:51 | <b>TRASVASÓ.</b> Válvula inferior, antes del trasvase: Cisternas 1 y 3 presencia de precipitado. <b>Cisternas descargadas:</b> precipitado. <b>Muestra inferior, antes del trasvase:</b> precipitado oscuro. |
