Se deja constancia, por medio de la presente, que LIAF CONTROL SRL, ha realizado la inspección de acuerdo al siguiente detalle:

FECHA DE INSPECCIÓN	08/11/2022	LIAF CONTROL IDENTIFICACIÓN Nº ID	601
RAZON SOCIAL DEL CLIENTE	INTEGRANDO VALORES S.A.S		
IDENTIFICACIÓN FISCAL (CUIT O CLAVE TRIBUTARIA)	30-71638102-8		
DOMICILIO LEGAL	ESMERALDA 983 Piso: 7B- BUENOS AIRES, ARGENTINA		
DOMICILIO DE LA PLANTA DE PROCESO SUJETA A INSPECCIÓN	Puerto Terrestre Mendoza (Rodríguez Peña 169 (ingreso por 9 de Julio)   Luzuriaga, Maipú   Mendoza, Argentina)		
IDENTIFICACIÓN DEL ITEM DE INSPECCIÓN	Granel		
PRODUCTO	High Oleic Sunflower Oil / Aceite Crudo de girasol Alto Oleico		
INSPECTOR	María Alejandra Arias – Bromatóloga – Mat 567 - Mendoza		
HORA DE INICIO	12 hs	HORA DE FINALIZACIÓN	19:40 hs
EXPORTADOR	INTEGRANDO VALORES S.A.S	DIRECCIÓN FISCAL DE EXPORTADOR	ESMERALDA 983 Piso: 7B- BUENOS AIRES, ARGENTINA
IMPORTADOR	ELEMENTA FOODS CHILE S.A.	DESTINO	SANTIAGO - CHILE

Control de trasvase en contenedores fiscales. Muestreo de aceite crudo de girasol: antes y después del trasvase.

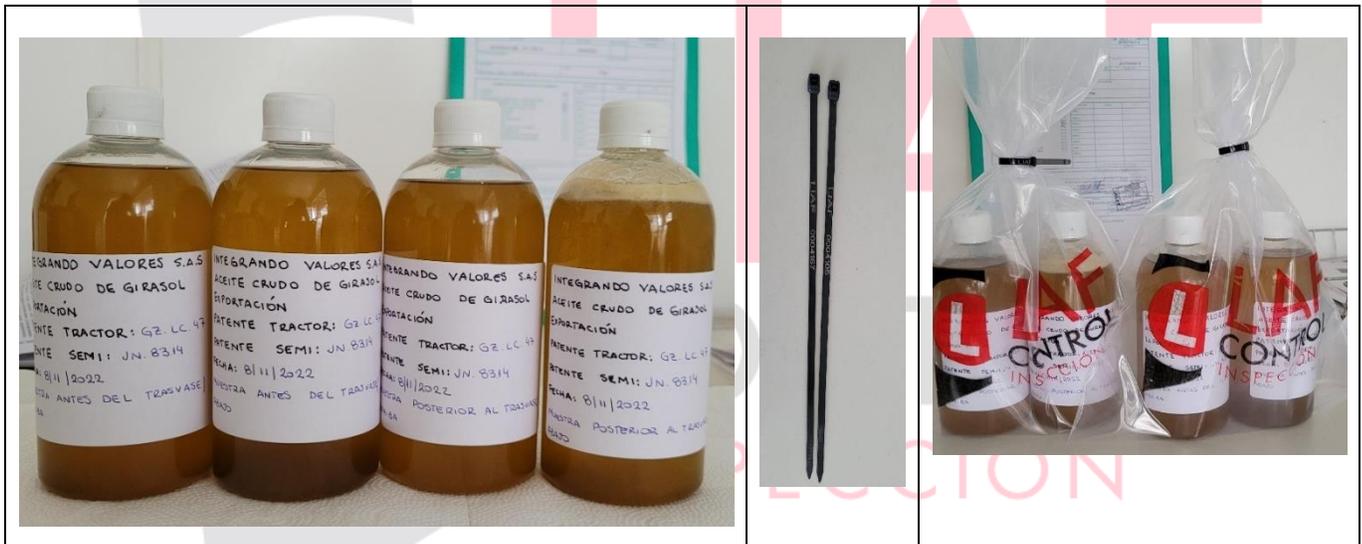
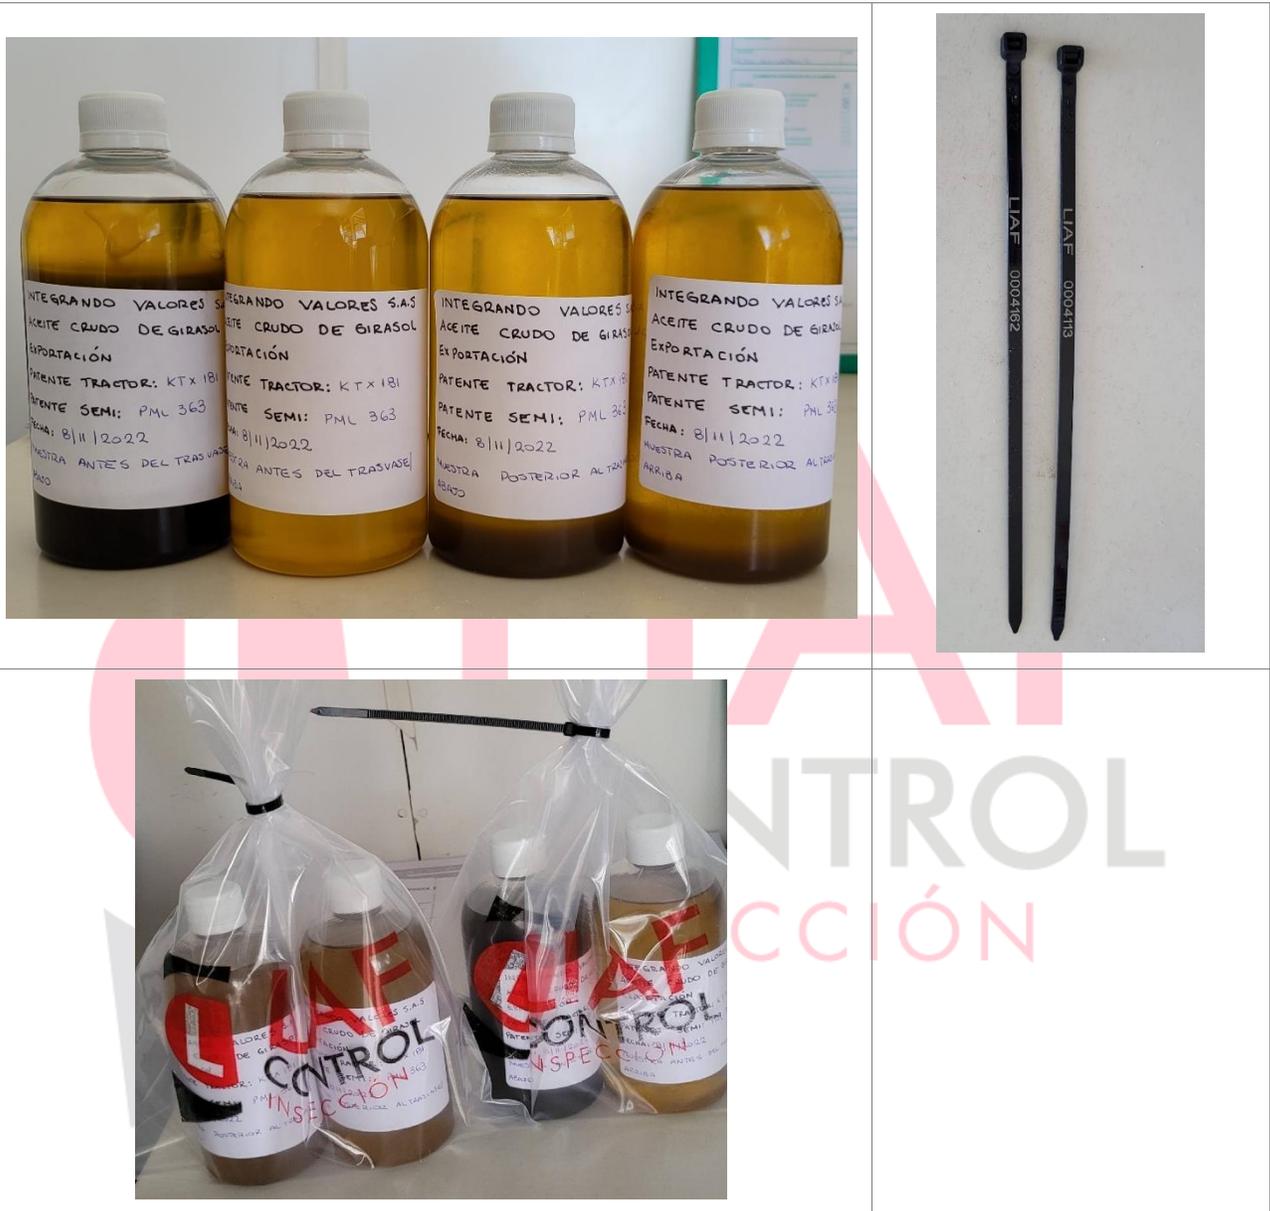
**INSERTE FOTOS DE LAS MUESTRAS**

Aceite contenido en Cisterna Patente PML 363, se observa aceite de alta turbidez. En muestras tomadas, se observa la decantación.

Aceite contenido en Cisterna Patente JN 8314: En muestra, extraída en válvula inferior, posterior al trasvase, se observa una espuma persistente.
