Se deja constancia, por medio de la presente, que LIAF CONTROL SRL, ha realizado la inspección de acuerdo al siguiente detalle:

| FECHA DE INSPECCIÓN | 15/11/2022 | LIAF CONTROL IDENTIFICACIÓN Nº ID | 602 |
| IDENTIFICACIÓN DEL ITEM DE INSPECCIÓN | Granel | | |
| PRODUCTO | High Oleic Sunflower Oil / Aceite Crudo de girasol Alto Oleico | | |

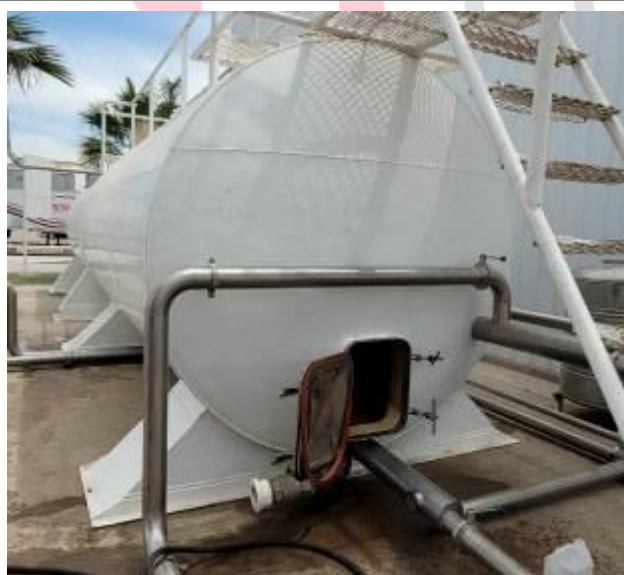
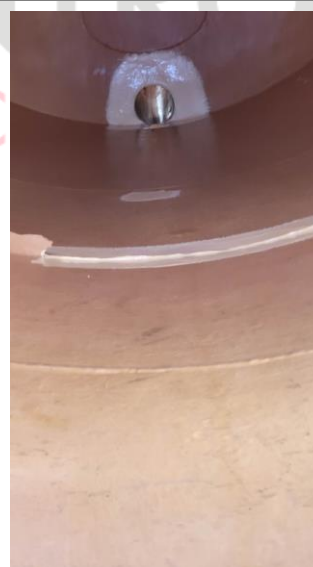
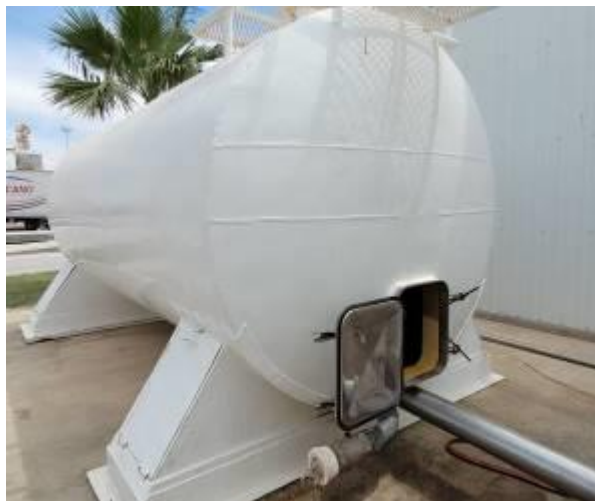
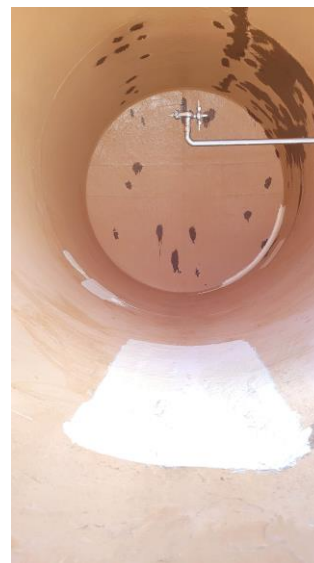
INSERTE FOTOS DE LOS CONTENEDORES FISCALES

| FECHA | HORA | DESCRIPCIÓN |
|---|---|---|
| 15/11/2022 | 10:30 | Inspección visual del predio. Se observa camión posicionado en zona de trasvase con patente Semi PGJ 606. Tanques de depósito fiscal, no lavados y presencia de aceite de cargas anteriores.<br>Visual inspection of the site. Truck positioned in a transfer. Non-clean tax warehouse tanks |
| 15/11/2022 | 11:36 | Control de tanques y mangueras a utilizar en el trasvase pedido por ADUANA: Se observa tanques horizontales (2 tanques conectados) lavados, pero con residuos. Se procede a lavar nuevamente.<br>Tank and hose control. |
| 15/11/2022 | 12:07 | Segundo control de tanques y mangueras a utilizar en el trasvase pedido por ADUANA: Se observa tanques horizontales (2 tanques conectados) lavados, secos y limpios, revestido de |

| | | epoxi, sin áreas despintadas, ni pintura levantada. Mangueras de uso alimentario limpias.<br>Tank and hose control. Cleaned and washed tax warehouse tanks. |

| FECHA | HORA | DESCRIPCIÓN |
|---|---|---|
| 15/11/2022 | 10:36 | Lavados de tanques de depósito fiscal, utilizando detergente Bio Ecolfax Potásico y siguiendo protocolo de Limpieza Empresa Dibiagi. Tank washing. |

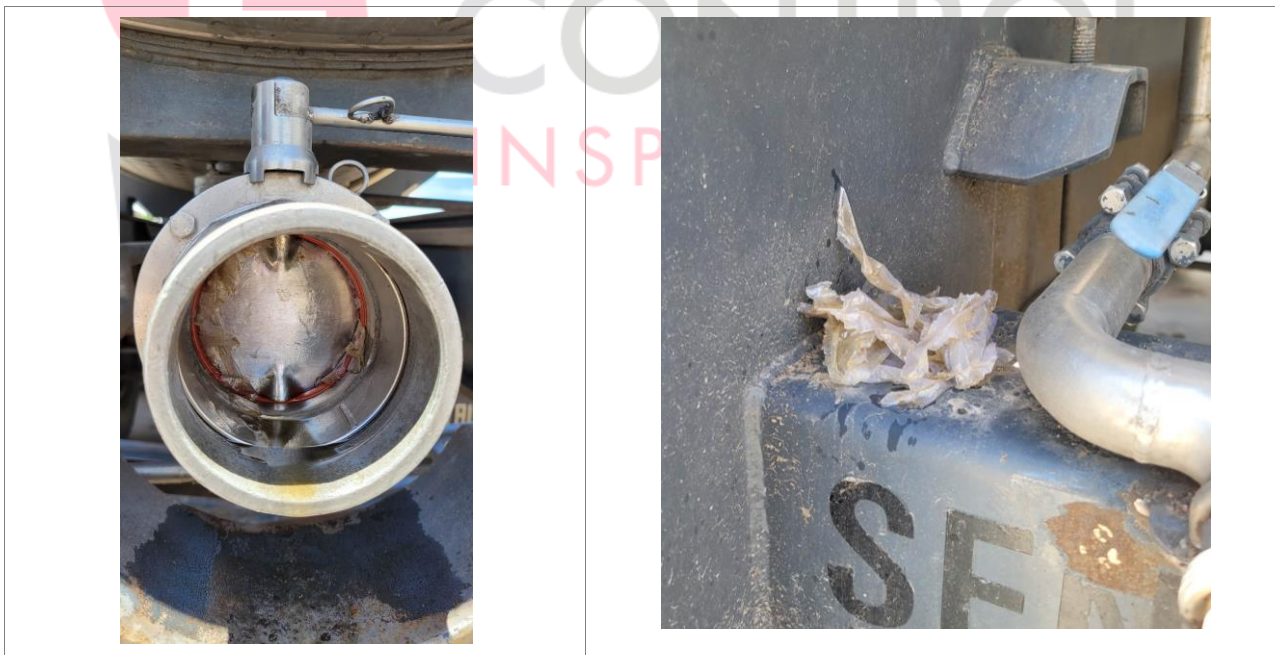
#### FOTOS DE LA OBSERVACIÓN

Aceite contenido en Cisterna Patente PGJ 606, se observa aceite de alta turbidez. En muestras tomadas, se observa la decantación.

En el trasvase, se observa papel atascado en válvula mariposa inferior. El mismo es extraído por personal del depósito fiscal. (Ver Fotos de la observación)
