Control de trasvase en contenedores fiscales. Muestreo de aceite crudo de girasol: antes y después del trasvase.

INFORME DE INSPECCIÓN

LIQUIDOS POR TRANSPORTE TERRESTRE

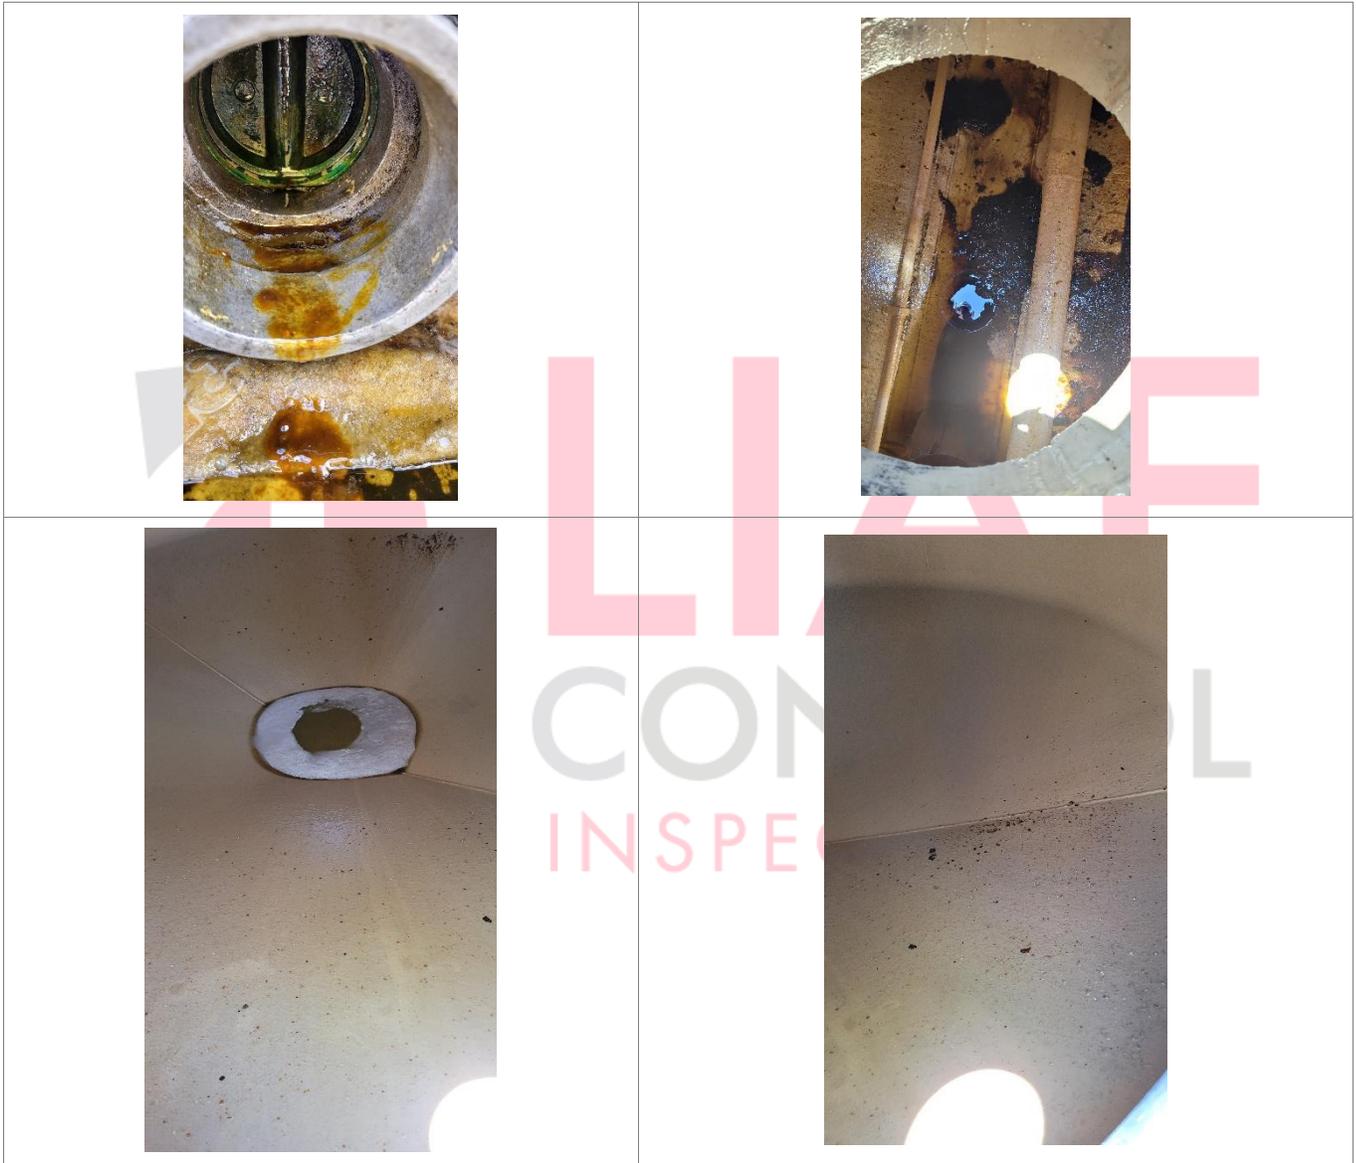
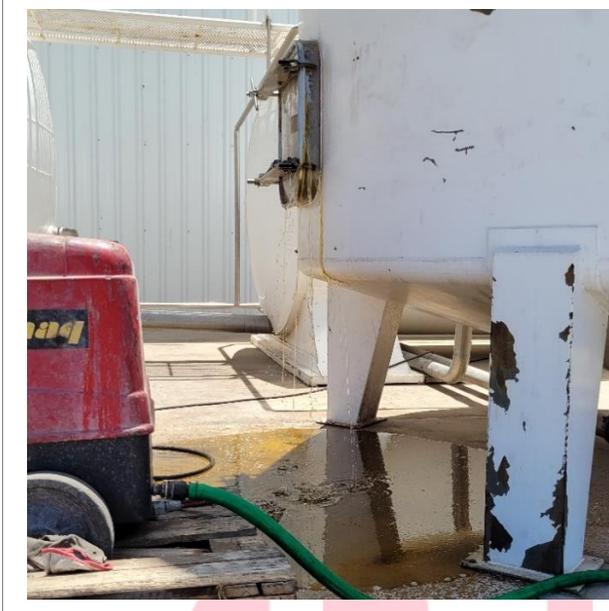
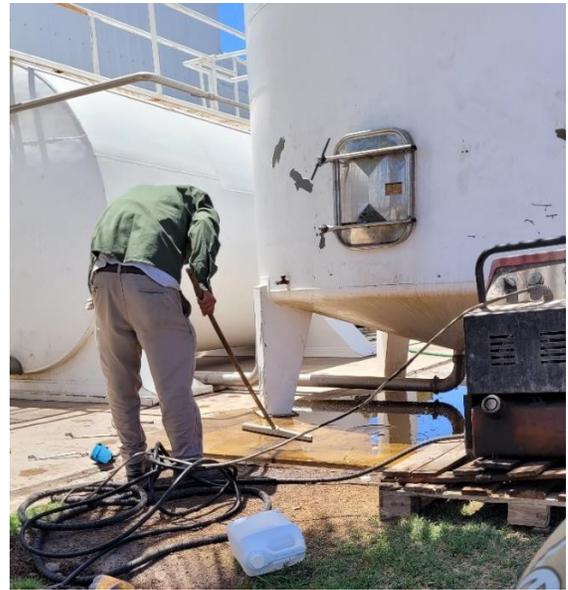
FOTOS DE LAS OBSERVACIONES

Camión patente EQH 411: En válvula inferior se encuentra una sustancia mucilaginoso, por lo que se sospecha que es residuo proveniente de otras cargas, pero al realizarse el trasvase, se observa que se encuentra en todo el fondo de la cisterna del camión.

Rotura de tapa del depósito fiscal, en trasvase de aceite Cisterna Patente AE 824 JO, no afecta calidad del producto. Trasvase con bomba centrifuga, de alto rendimiento.
