Se deja constancia, por medio de la presente, que LIAF CONTROL SRL, ha realizado la inspección de acuerdo al siguiente detalle:

Control de trasvase en contenedores fiscales. Muestreo de aceite crudo de girasol : antes y después del trasvase.

INFORME DE INSPECCIÓN  
LIQUIDOS POR TRANSPORTE TERRESTRE

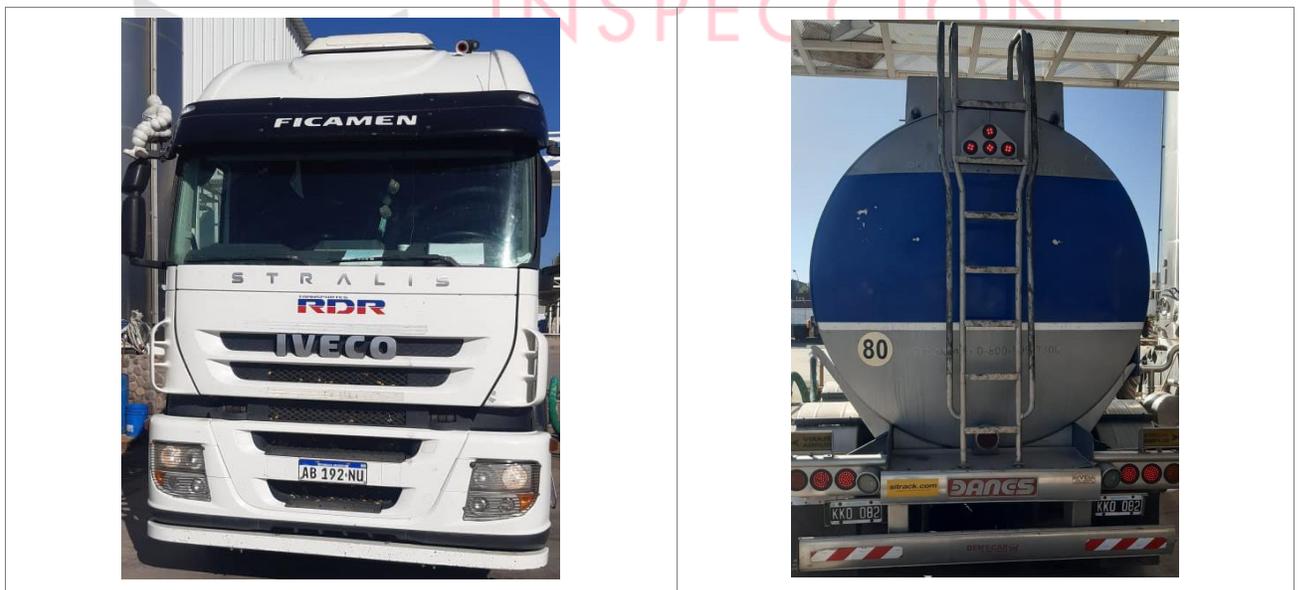
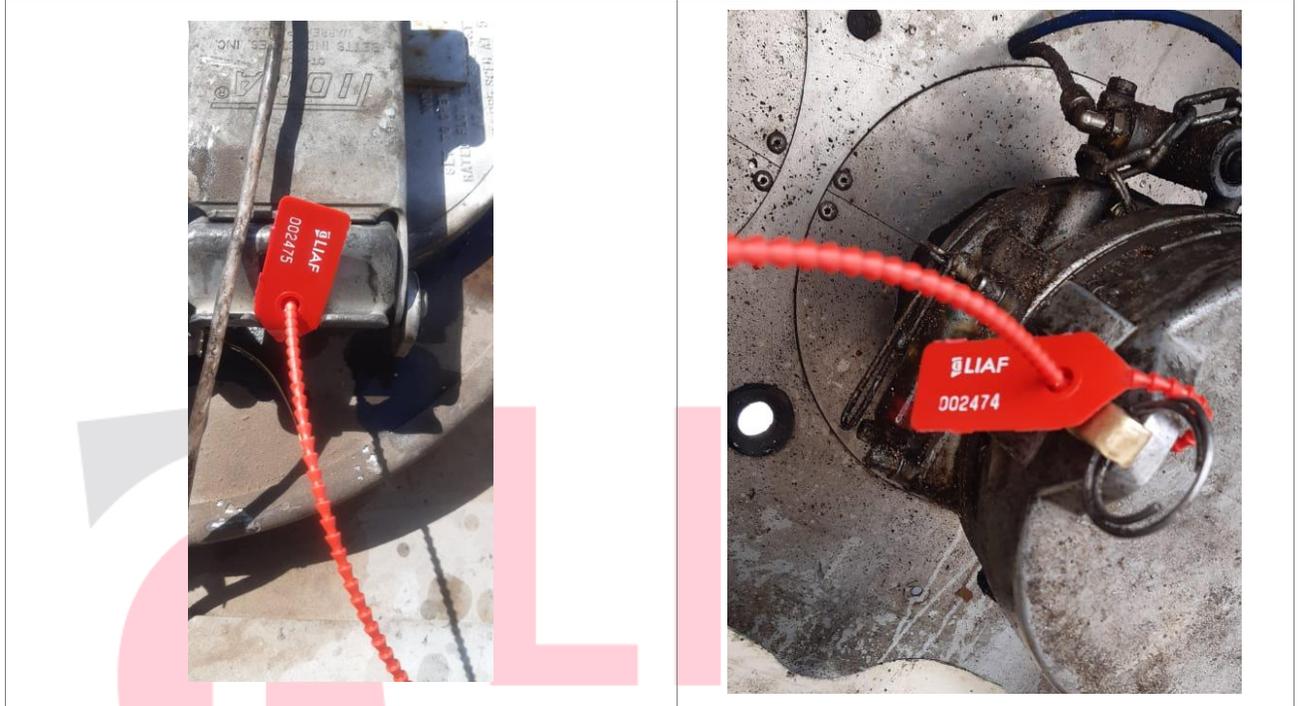
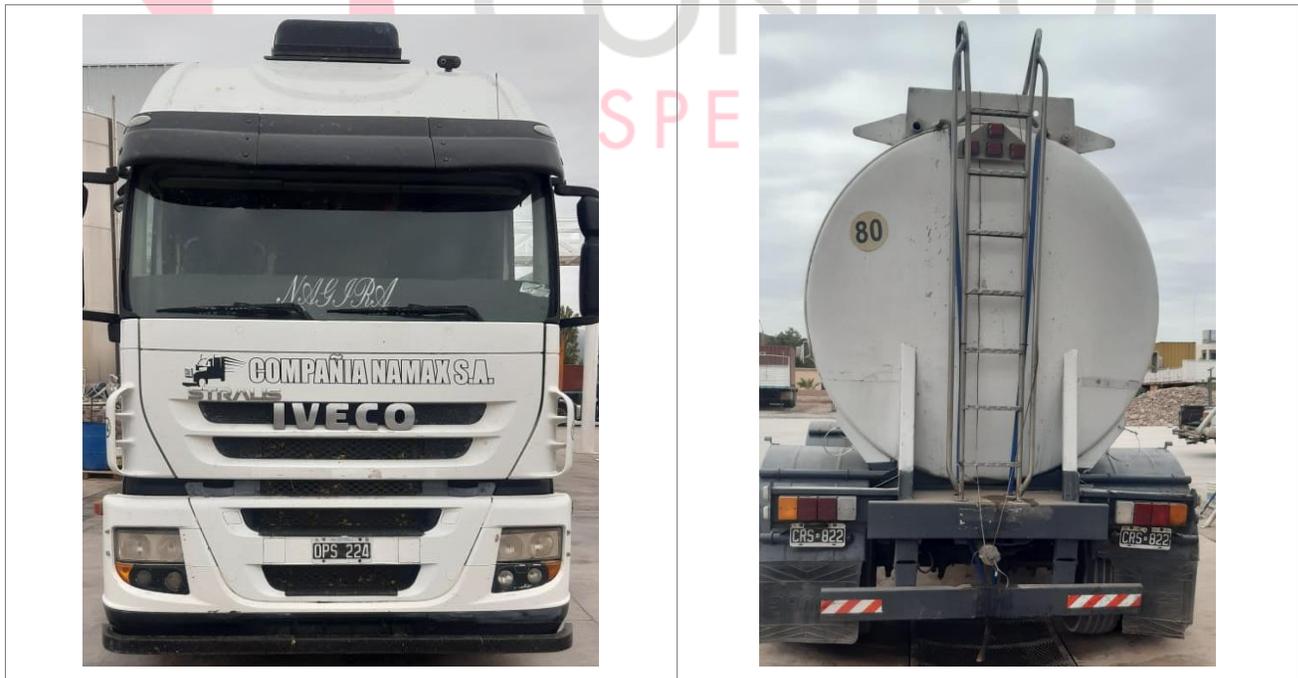
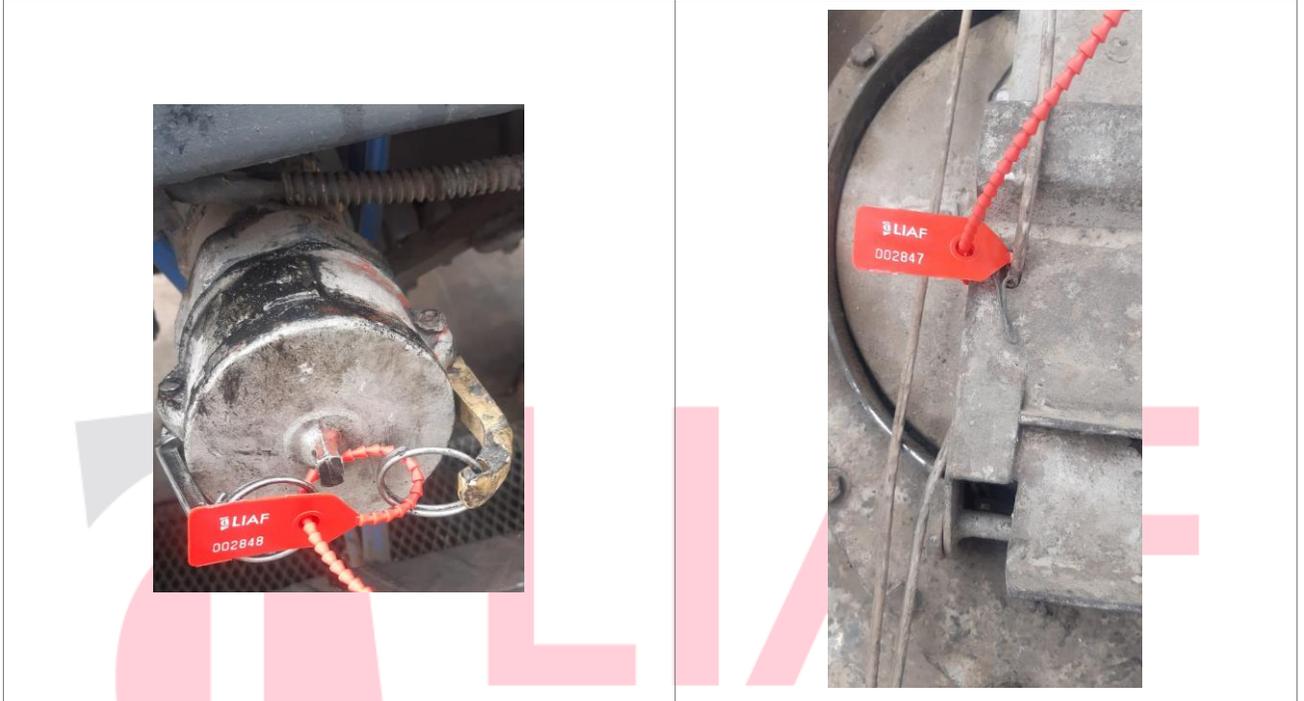
**INSERTAR FOTOS DEL MEDIO DE TRANSPORTE DE LA CARGA**

Comentarios: La cisterna del Camión Patente Semi **KKO 082/ Tractor AB 192 NU**, al comienzo de la inspección se observó los precintos no se encontraban sellados, se precintó al finalizar el trasvase. Las 4 muestras, a solicitud del cliente, son entregadas al transportista para ser trasladadas y analizadas en destino. Las mismas, son colocadas en bolsas de Liaf Control y cerradas con precintos de numeración: 3641/3670. Se extraen 2 muestras adicionales para ser enviadas a Liaf Control Buenos Aires, a las cuales se le colocan etiquetas.

La cisterna del Camión Patente Semi **CRS 822/ Tractor OPS 224**, al comienzo de la inspección se observó solo precintado la válvula inferior, se precintó todas las bocas al finalizar el trasvase. Las 4 muestras, a solicitud del cliente, son entregadas al transportista para ser trasladadas y analizadas en destino. Las mismas, son colocadas en bolsas de Liaf Control y cerradas con precintos de numeración: 3643/0004995. Se extraen 2 muestras adicionales para ser enviadas a Liaf Control Buenos Aires, a las cuales se le colocan etiquetas.
