FECHA DE INSPECCIÓN	19,20,21,26,28 y 29/09/2023	LIAF CONTROL IDENTIFICACIÓN Nº ID	757
RAZON SOCIAL DEL CLIENTE	ELEMENTA FOODS ARGENTINA		
IDENTIFICACIÓN FISCAL (CUIT O CLAVE TRIBUTARIA)	30-71682156-7		
DOMICILIO LEGAL	Calle del Caminante 80, Of. 204- BUENOS AIRES, ARGENTINA		
DOMICILIO DE LA PLANTA DE PROCESO SUJETA A INSPECCIÓN	Puerto Terrestre Mendoza (Rodríguez Peña 169 (ingreso por 9 de Julio)   Luzuriaga, Maipú   Mendoza, Argentina)		
IDENTIFICACIÓN DEL ITEM DE INSPECCIÓN	Granel		
PRODUCTO	High Oleic Sunflower Oil / Aceite Crudo de girasol Alto Oleico		
INSPECTOR	María Alejandra Arias – Bromatóloga – Mat 567 - Mendoza		
HORA DE INICIO	19/09/23 8:30 hs 20/09/23 8:30 hs 21/09/23 8:30 hs 26/09/23 15:00 hs 28/09/23 14:00 hs 29/09/23 9:00 hs	HORA DE FINALIZACIÓN	19/09/23 16:30 hs 20/09/23 14:00 hs 21/09/23 14:00 hs 26/09/23 19:00 hs 28/09/23 19:00 hs 29/09/23 17:30 hs
EXPORTADOR	ELEMENTA FOODS ARGENTINA	DIRECCIÓN FISCAL DE EXPORTADOR	Calle del Caminante 80, Of.204- BUENOS AIRES, ARGENTINA

Control de trasvase en contenedores fiscales. Muestreo de aceite crudo de girasol: antes y después del trasvase.

INFORME DE INSPECCIÓN  
LIQUIDOS POR TRANSPORTE TERRESTRE

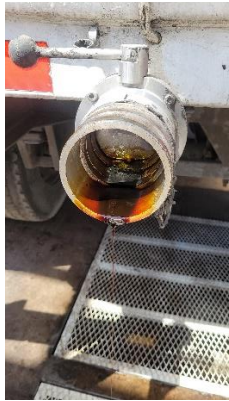
DESCRIPCIÓN	FECHA	HORA	DETALLE / OBSERVACIONES
Posicionamiento a zona de trasvase	19/09/23	12:40	Cisterna precintada.
Muestreo por válvula inferior y por abertura de tapa superior. Inicio de la descarga	19/09/23	12:47	3 muestras (2 para el cliente y 1 para Liaf Control) Se utiliza bomba centrífuga
Fin de la descarga	19/09/23	13:12	
Pesaje en balanza	19/09/23	13:33	PESAJE: 15840 Kg BALANZA: PTM HAB 307-28964 VTO.CERT: 7/11/2023
Inicio de carga	19/09/23	13:38	
Fin de la carga. Muestreo y Precintado.	19/09/23	14:00	3 muestras (2 para el cliente y 1 para Liaf Control). Se precinta tapa superior y válvula inferior
Pesaje en balanza	19/09/23	14:15	PESAJE: 44140 Kg. BALANZA: PTM HAB 307-28964 VTO.CERT: 7/11/2023
Observaciones adicionales	Espuma persistente en muestra, extraída en válvula inferior, posterior al trasvase. (VER FOTOS).

Camión Patente AE 737 VI: muestra posterior al trasvase.	Camión Patente NUG 715: muestra posterior al trasvase.

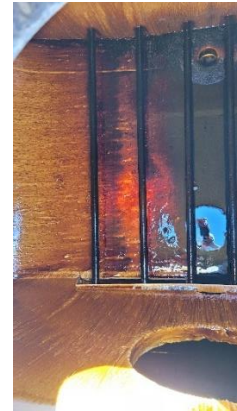
DESCRIPCIÓN	FECHA	HORA	DETALLE / OBSERVACIONES
Posicionamiento a zona de trasvase	28/09/23	14:09	Cisternas precintadas.
Muestreo por válvula inferior y por abertura de tapa superior. Inicio de la descarga	28/09/23	14:22	6 muestras (4 para el cliente y 2 para Liaf Control) Se utiliza bomba centrífuga
Fin de la descarga	28/09/23	15:14	
Pesaje en balanza	28/09/23	15:14	PESAJE: 18280 Kg BALANZA: PTM HAB 307-28964 VTO.CERT: 7/11/2023
Inicio de carga	28/09/23	15:20	
Fin de la carga. Muestreo y Precintado.	28/09/23	16:10	5 muestras (3 para el cliente y 2 para Liaf Control). Se precintan sogas que pasan por tapas superiores y válvulas inferiores
Pesaje en balanza	28/09/23	16:13	PESAJE: 44300 Kg. BALANZA: PTM- INGAPSA HAB 307-38553 VTO.CERT: 08/08/2024
Observaciones adicionales	Presencia de melaza en válvulas inferiores y fondo de las cisternas (VER FOTOS).

Camión Patente JN 8311: muestra posterior al trasvase.	Camión Patente TSC 521: Melaza en válvulas inferiores.

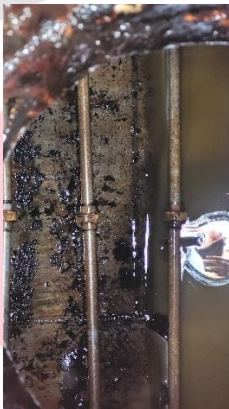
Camión Patente TSC 521: Melaza en válvulas inferiores

Camión Patente TSC 521: Melaza en paredes de cisterna.

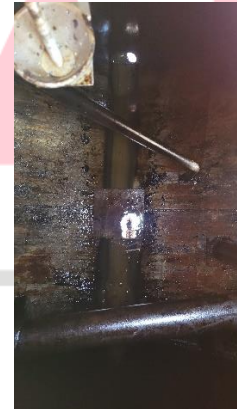
<b>CAMIÓN Nº 8 - CAMIÓN PATENTE SEMI IOJ 503 / TRACTOR NOP 019</b>			
DESCRIPCIÓN	FECHA	HORA	DETALLE / OBSERVACIONES
<b>Posicionamiento a zona de trasvase</b>	29/09/23	9:34	Cisterna precintada.
<b>Muestreo por válvula inferior y por abertura de tapa superior. Inicio de la descarga</b>	29/09/23	9:56	3 muestras (2 para el cliente y 1 para Liaf Control) Se utiliza bomba centrífuga
<b>Fin de la descarga</b>	29/09/23	10:52	
<b>Pesaje en balanza</b>	29/09/23	11:03	PESAJE: 16500 Kg BALANZA: PTM HAB 307-28964 VTO.CERT: 7/11/2023
<b>Inicio de carga</b>	29/09/23	11:10	
<b>Fin de la carga. Muestreo y Precintado.</b>	29/09/23	11:43	3 muestras (2 para el cliente y 1 para Liaf Control). Se precinta tapas superiores y válvula inferior
<b>Pesaje en balanza</b>	29/09/23	11:54	PESAJE: 47260 Kg. BALANZA: PTM HAB 307-28964 VTO.CERT: 7/11/2023
<b>Observaciones adicionales</b>	Cisterna no apta para alimentos, presencia de óxido y materia grasa. (VER FOTOS).

HAB 307-38553 VTO.CERT: 08/08/2024
<b>Inicio de carga</b>	29/09/23	13:16	
<b>Fin de la carga. Muestreo y Precintado.</b>	29/09/23	13:33	3 muestras (2 para el cliente y 1 para Liaf Control). Se precinta tapas superiores y válvula inferior
<b>Pesaje en balanza</b>	29/09/23	13:46	PESAJE: 44480 Kg. BALANZA: PTM HAB 307-28964 VTO.CERT: 7/11/2023
<b>Observaciones adicionales</b>	Cisterna no apta para alimentos, pero está permitido transportar aceite crudo. Presencia de óxido. (VER FOTOS).

Camión Patente IOJ 503: Cisterna no apta para alimentos-  
Presencia de óxido y materia grasa.

Camión Patente KKO 082: Cisterna no apta para alimentos-  
Presencia de óxido
