Se deja constancia, por medio de la presente, que LIAF CONTROL SRL, ha realizado la inspección de acuerdo al siguiente detalle:

| PRODUCTO | High Oleic Sunflower Oil / Aceite Crudo de girasol Alto Oleico | | |

Control de trasvase en contenedores fiscales. Muestreo de aceite crudo de girasol: antes y después del trasvase.

INFORME DE INSPECCIÓN  
LIQUIDOS POR TRANSPORTE TERRESTRE

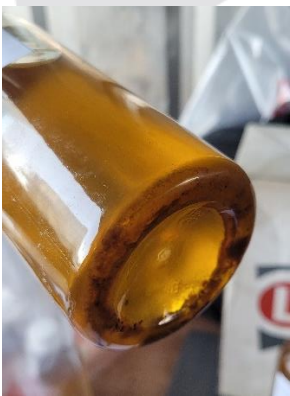
| Observaciones adicionales | Se observan restos de melaza en válvula inferior, antes del trasvase. Cisterna no apta para alimentos: presencia de óxido en paredes. (VER FOTOS). | | |

| Camión Patente GVP 387: restos de melaza en muestra de válvula inferior, antes del trasvase. | Camión Patente GVP 387: cisterna no apta para alimentos. Óxido en paredes |

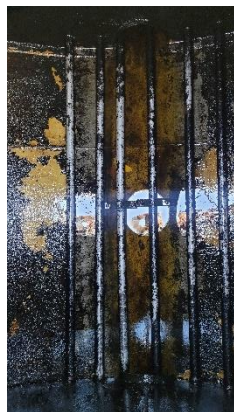
| Nº Carta de Porte ó Chapa patente) | Inspeccionado | | Apto Transp. Alimentos | | Precinto |
|---|---|---|---|---|---|
| GVP 387 | X | | | X | Sin precintos |

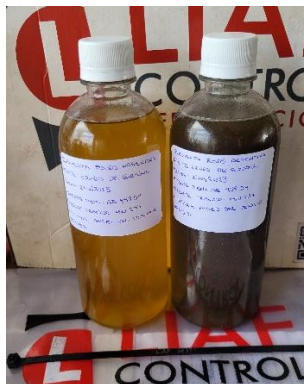
Camión Patente AE 959 DY: muestra oscura en válvula inferior, antes del trasvase.
