## INFORME DE INSPECCIÓN

### LIQUIDOS POR TRANSPORTE TERRESTRE

| PRODUCTO | Crude Sunflower Oil / Aceite crudo de girasol. | | |

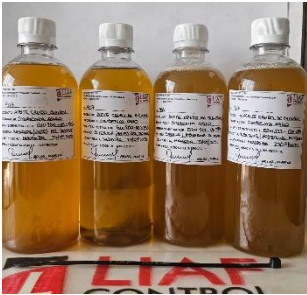
| Camiones Patente Nac GIU 960 – AG 249 ZB / Int ERM 522 – IJF 094 | |

| 5 | Nac GIU960-AG249ZB<br>Int ERM 522 – IJF 094 | 27/09/24 | 14760 | 43280 | 13:10 | 14:20 | Muestra inferior, antes del trasvase: escaso precipitado. Precipitado en cisterna vacía de Camión AG249ZB-GIU960. Cisterna de ERM 522-IJF 094 en condiciones. (T2) |

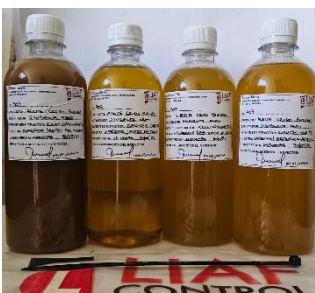
| Camion Patente KNW 054 – ONR 922 | |

| 6 | KNW 054 – ONR 922 | 30/09/24 | 14940 | 41720 | 11:00 | 12:23 | Válvulas inferiores: Se observa borra al momento del muestreo. Muestra inferior, antes del trasvase: precipitado(T2). Cisterna vacía: precipitado. |

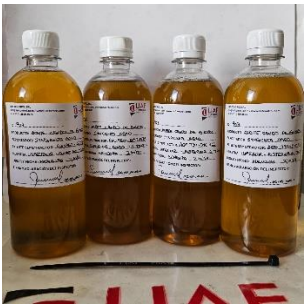
| Camiones Patente Nac GIU 960 – AG 249 ZB/ Int AQF 732 – DYC 466 | |

| 13 | Nac GIU960-AG249ZB<br>Int AQF 732 – DYC 466 | 02/10/24 | 16740 | 45640 | 14:00 | 15:12 | Escaso precipitado en cisterna vacía de Camión AG249ZB-GIU960. Cisterna de AQF 732 – DYC 466 no se encuentra en condiciones: restos de agua y vino, por lo que se pide su limpieza y secado. La limpieza se realiza en el depósito fiscal. (T2) |

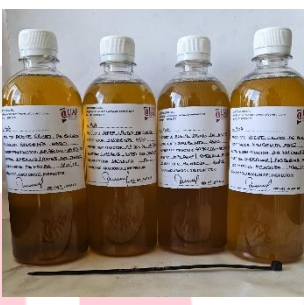
| Camion Patente AA 761 DN – AB 827 HG | |

| 15 | AA 761 DN – AB 827 HG | 04/10/24 | 16900 | 44580 | 12:00 | 13:00 | Cisterna vacía: no apta para alimentos. (T2) |

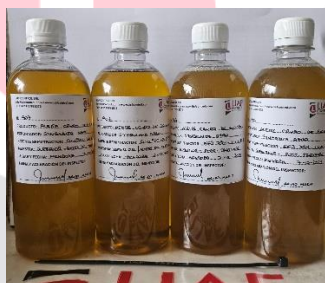
Camion Patente Nac GIU 960 – AG 249 ZB/ Int EFS 754 – LWK 175

| 20 | Nac GIU960-AG249ZB<br>Int EFS 754 – LWK 175 | 07/10/24 | 14460 | 43240 | 14:00 | 15:15 | No se observa precipitado al momento del muestreo. Abundante precipitado en cisterna vacía de Camión AG249ZB-GIU960. Cisterna de EFS 754 – LWK 175 lavada, pero con restos de agua y aceite. Se agregan dos baldes extraídos en el muestreo para barrer el agua. (T2) |

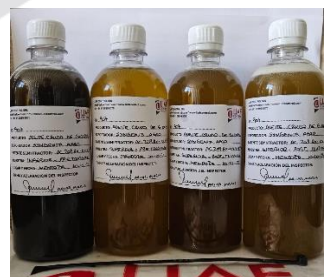
Camion Patente AC 209 HX – KXY 494

| 21 | AC 209 HX – KXY 494 | 10/10/24 | 17480 | 45180 | 10:55 | 12:20 | Se extrae borra en válvulas inferiores. Cisterna vacía: abundante precipitado oscuro. (T1) |
