## INFORME DE INSPECCIÓN

### LIQUIDOS POR TRANSPORTE TERRESTRE

| PRODUCTO | Crude Sunflower Oil / Aceite crudo de girasol. | | |

Control de trasvase en contenedores fiscales. Muestreo de aceite crudo de girasol: antes y después del trasvase.

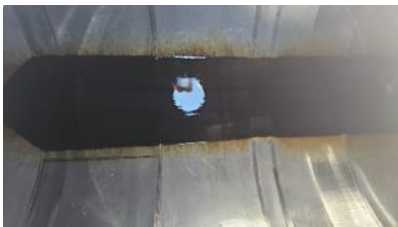
| <b>Obs. CPG 898 – MAJ 040:</b> materia precipitante en muestra inferior. | <b>Obs. CPG 898 – MAJ 040:</b> materia precipitante en muestra superior. |
