INFORME DE INSPECCIÓN  
LIQUIDOS POR TRANSPORTE TERRESTRE

| FECHA DE INSPECCIÓN | 10, 11, 19, 20, 21 y 28 de marzo del 2025 | LIAF CONTROL IDENTIFICACIÓN Nº ID | 1000 |
| PRODUCTO | Crude Sunflower Oil / Aceite crudo de girasol. | | |

Control de trasvase en contenedores fiscales. Muestreo de aceite crudo de girasol: antes y después del trasvase.

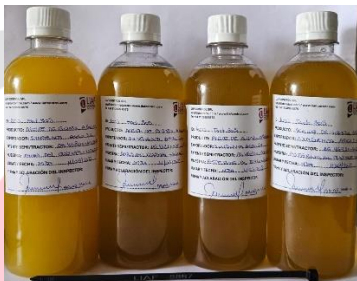
| AQF 732 – KJI 622 (10/03) | |
|---|---|
| AG 463 DX – AH 028 FS (11/03) | |

| ORD | PATENTE TRACTOR/SEMI | FECHA | PESO CAMIÓN VACÍO (KG) | PESO CAMIÓN CARGADO (KG) | HORA DE INICIO | HORA DE FINALIZACIÓN | DETALLE / OBSERVACIONES |
|---|---|---|---|---|---|---|---|
| 6 | AG 463 DX – AH 028 FS | 11/03/2025 | 16140 | 44900 | 13:50 | 15:21 | Trasvasó. Cisterna 2 y 3 con abundante precipitado. Cisterna 3 vacía: precipitado. Muestra inferior, antes del trasvase: abundante precipitado. |

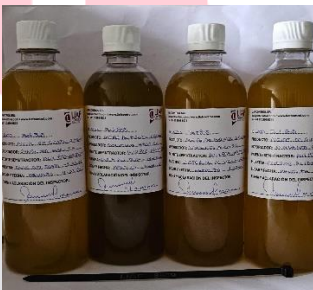
| AQF 732 – KJI 622 (10/03) | |
|---|---|
| DWY 855 – AF 373 SZ (11/03) | |

| ORD | PATENTE TRACTOR/SEMI | FECHA | PESO CAMIÓN VACÍO (KG) | PESO CAMIÓN CARGADO (KG) | HORA DE INICIO | HORA DE FINALIZACIÓN | DETALLE / OBSERVACIONES |
|---|---|---|---|---|---|---|---|
| 7 | DWY 855 – AF 373 SZ | 11/03/2025 | 13720 | 44300 | 15:44 | 17:40 | Trasvasó. Se observa suciedad en aceite, al comienzo del muestreo. Cisterna no apta para alimentos. Muestra inferior, antes del trasvase: presencia de precipitado y agua |

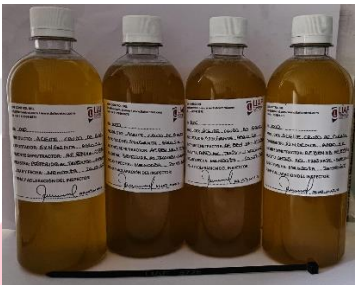
| AF 884 NH – AF 829 PW (20/03) | |

| 10 | AF 884 NH – AF 829 PW | 20/03/2025 | 17580 | 44600 | 13:00 | 14:40 | Trasvasó. Muestra inferior, antes del trasvase: presencia de agua. |

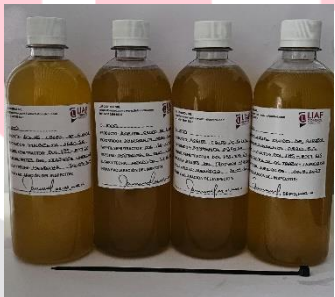
| DOL 135 – EYY 615 (20/03) | |

| 11 | DOL 135 – EYY 615 | 20/03/2025 | 16060 | 44260 | 15:10 | 16:35 | Trasvasó. Muestra inferior, antes del trasvase: presencia de agua y precipitado. |

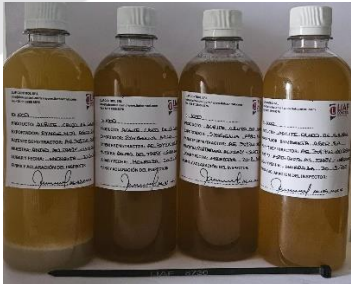
| AE 709 ZW – AD 553 OA (20/03) | |

| 12 | AE 709 ZW – AD 553 OA | 20/03/2025 | 16180 | 39160 | 16:50 | 18:05 | Trasvasó. Presencia de agua en válvula inferior. Muestra inferior, antes del trasvase: abundante agua. Muestra inferior, posterior del trasvase: presencia de agua. |
