Control de trasvase en contenedores fiscales. Muestreo de aceite de girasol: antes y después del trasvase.

INFORME DE INSPECCIÓN

LIQUIDOS POR TRANSPORTE TERRESTRE

LUGAR Y FECHA: Mendoza, Argentina. 28/04/2025

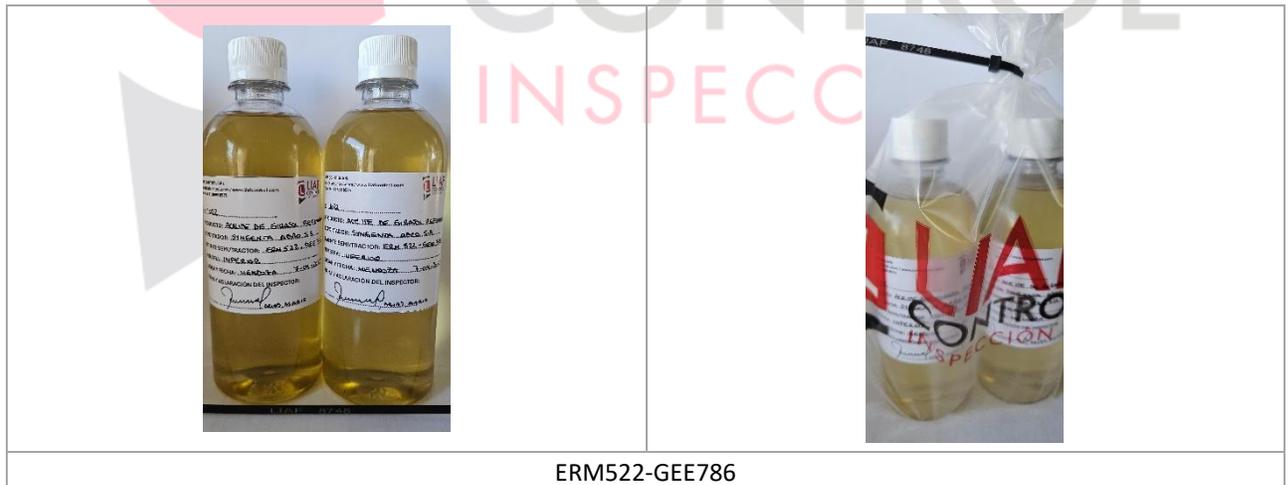
<p><b>Obs. ERM522-GEE786 (7/04):</b> válvula inferior no apta para alimento (suciedad acumulada).</p>	<p><b>Obs. AB114SS-KSG347 (7/04):</b> presencia de agua en válvulas inferiores.</p>

<p><b>Obs. DOL135-EYY615 (7/04):</b> presencia de agua en muestras inferiores.</p>	<p><b>Obs. KTX265-NBC024 (7/04):</b> presencia de suciedad en aceite.</p>

<p><b>Obs. ORE008-MVD (14/04):</b> presencia de burbujas (aire-agua) en muestra inferior, posterior al trasvase.</p>
