INFORME DE INSPECCIÓN

LIQUIDOS POR TRANSPORTE TERRESTRE

Control de trasvase en contenedores fiscales. Muestreo de aceite de girasol: antes y después del trasvase.

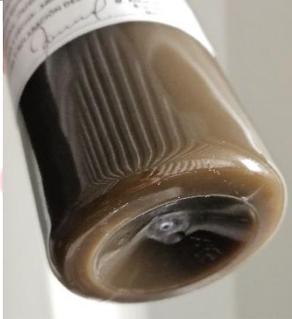
<p>Obs. JUY 437 – AB 336 DN (26/06): presencia de agua.</p>	<p>Obs. AD 111 TT – HJU 326 (30/06): cist 1 y 3 abundante precipitado.</p>
