Se deja constancia, por medio de la presente, que LIAF CONTROL SRL, ha realizado la inspección de acuerdo al siguiente detalle:

Control de trasvase en contenedores fiscales. Muestreo de aceite de girasol: antes y después del trasvase.

TRUCKS INSPECTION - TIME LOG (DETALLE DE CARGA/DESCARGA)

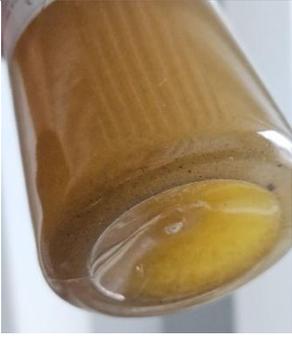
<p>Obs. MSM 130 – AE 461 OB (28/07): precipitado en muestra superior, antes del trasvase.</p>	<p>Obs. MSM 130 – AE 461 OB (28/07): abundante espuma en muestra inferior, posterior al trasvase.</p>

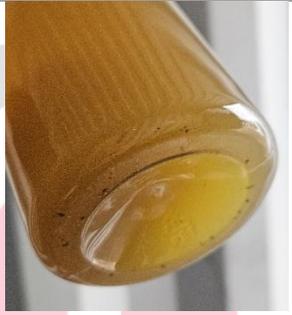
<p>Obs. MSM 130 – AE 461 OB (28/07): precipitado en muestra inferior, posterior al trasvase.</p>	<p>Obs. MSM 130 – AE 461 OB (28/07): precipitado en muestra superior, posterior al trasvase.</p>

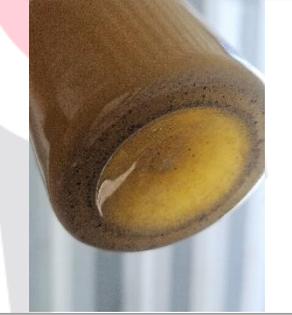
<p>Obs. GIU 960 – AG 249 ZB (28/07): precipitado en muestra inferior, antes del trasvase.</p>	<p>Obs. JG 6026- RWKX17 (28/07): abundante espuma en muestra inferior, posterior al trasvase.</p>

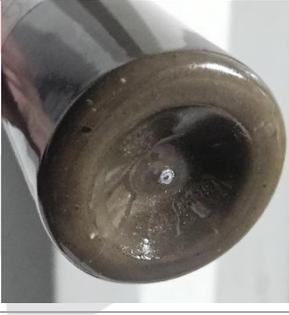
<p>Obs. AE 281 DE – AB 433 NS (28/07): abundante precipitado en muestra inferior, antes del trasvase.</p>	<p>Obs. AE 281 DE – AB 433 NS (28/07): precipitado en muestra inferior y superior, posterior al trasvase.</p>

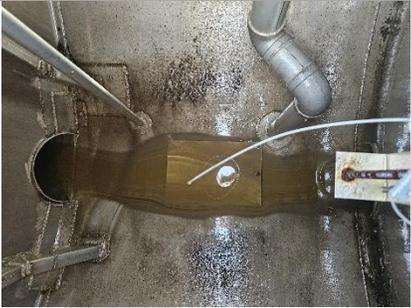
<p>Obs. IKS 848 – DAF 9636 (11/08): precipitado en cisterna descargada.</p>	<p>Obs. IKS 848 – DAF 9636 (11/08): abundante precipitado en muestras extraídas antes del trasvase.</p>

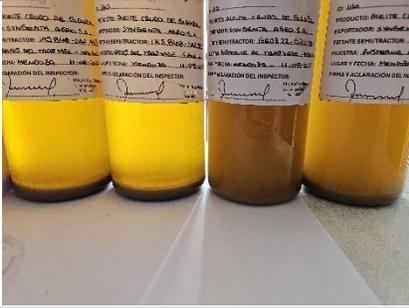
<p>Obs. GRDZ22-GZLC46 (11/08): abundante precipitado en muestras extraídas posterior al trasvase.</p>		<p>Obs. IKS 848 -DAF 963 /GRDZ22-GZLC46 (11/08): abundante precipitado en muestras.</p>
