## INFORME DE INSPECCIÓN

### LIQUIDOS POR TRANSPORTE TERRESTRE

| PRODUCTO | Aceite Crudo de Girasol Alto Oleico | | |

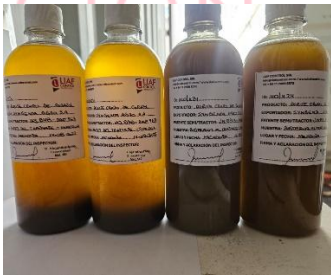
| <p><b>Obs. IKS 848 -DAF 963 (14/08):</b> abundante precipitado en cisterna descargada.</p> | <p><b>Obs. JN8313 – HVBB97 (14/08):</b> cisterna lavada y escurrida con un escaso resto de carga anterior.</p> |

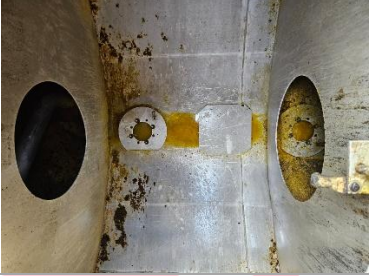
| <p><b>Obs. HAL 783 – ONK 257 (18/08):</b> se observa abundante precipitado en muestreos inferiores</p> | <p><b>Obs. HAL 783 – ONK 257 (18/08):</b> abundante precipitado en muestra inferior.</p> |
