INFORME DE INSPECCIÓN  
LIQUIDOS POR TRANSPORTE TERRESTRE

Se deja constancia, por medio de la presente, que LIAF CONTROL SRL, ha realizado la inspección de acuerdo al siguiente detalle:

| PRODUCTO | Aceite Crudo de Girasol | | |

Control de trasvase en contenedores fiscales. Muestreo de aceite de girasol: antes y después del trasvase.

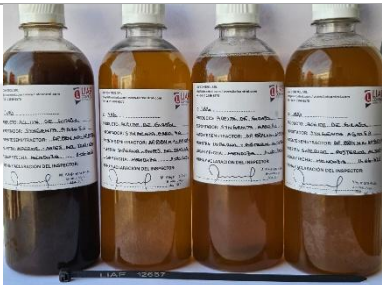
| <b>AF 884 NH – AF 829 PW (11/06)</b> | | |

| ORD | PATENTE<br>TRACTOR/SEMI | FECHA | PESO<br>CAMIÓN<br>VACÍO<br>(KG) | PESO<br>CAMIÓN<br>CARGADO<br>(KG) | HORA<br>DE<br>INICIO | HORA DE<br>FINALIZACIÓN | DETALLE / OBSERVACIONES |
|---|---|---|---|---|---|---|---|
| 1 | AF 884 NH – AF 829<br>PW | 11/06/2026 | 17780 | 44920 | 14:31 | 16:27 | <b>TRASVASÓ (T2). Peso ingreso PTM: 45020 kg. ANTES DEL TRASVASE - Muestreo inferior:</b> abundante precipitado en las tres cisternas. <b>Muestra inferior (conjunto):</b> abundante precipitado. |

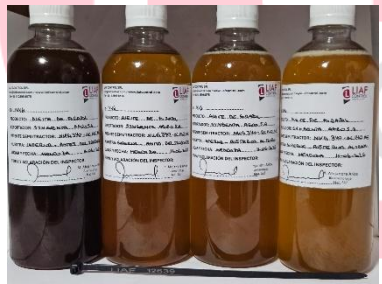
| <b>NWG 340 – AC 140 AE (11/06)</b> | | |

| ORD | PATENTE<br>TRACTOR/SEMI | FECHA | PESO<br>CAMIÓN<br>VACÍO<br>(KG) | PESO<br>CAMIÓN<br>CARGADO<br>(KG) | HORA<br>DE<br>INICIO | HORA DE<br>FINALIZACIÓN | DETALLE / OBSERVACIONES |
|---|---|---|---|---|---|---|---|
| 2 | NWG 340 – AC 140<br>AE | 11/06/2026 | 16320 | 44200 | 17:10 | 18:34 | <b>TRASVASÓ (T2). Peso ingreso PTM: 44200 kg. ANTES DEL TRASVASE- Muestreo inferior:</b> abundante precipitado en las tres cisternas. <b>Muestra inferior (conjunto):</b> abundante precipitado. |

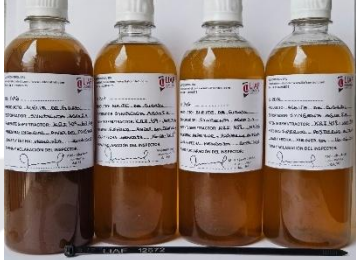
| HAL 783 – ONK 257 (16/06) | |

| ORD | PATENTE<br>TRACTOR/SEMI | FECHA | PESO<br>CAMIÓN<br>VACÍO<br>(KG) | PESO<br>CAMIÓN<br>CARGADO<br>(KG) | HORA<br>DE<br>INICIO | HORA DE<br>FINALIZACIÓN | DETALLE / OBSERVACIONES |
|---|---|---|---|---|---|---|---|
| 4 | HAL 783 – ONK 257 | 16/06/2026 | - | - | - | - | <b>NO TRASVASÓ. Muestreo inferior:</b> precipitado en las tres cisternas. <b>Muestras inferiores (conjunto):</b> abundante precipitado y restos de agua. |

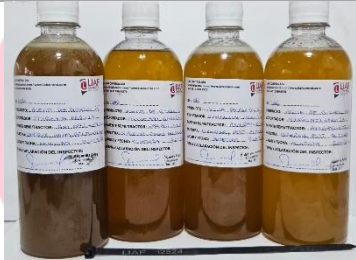
| KRI 459 – JMZ 718 (16/06) | |

| ORD | PATENTE<br>TRACTOR/SEMI | FECHA | PESO<br>CAMIÓN<br>VACÍO<br>(KG) | PESO<br>CAMIÓN<br>CARGADO<br>(KG) | HORA<br>DE<br>INICIO | HORA DE<br>FINALIZACIÓN | DETALLE / OBSERVACIONES |
|---|---|---|---|---|---|---|---|
| 5 | KRI 459 – JMZ 718 | 16/06/2026 | 17980 | 44900 | 14:50 | 17:00 | <b>TRASVASÓ (T1). Peso ingreso PTM: 45020 kg. ANTES DEL TRASVASE- Muestreo inferior:</b> abundante precipitado. |
