FECHA DE INSPECCIÓN	13/12/2022	LIAF CONTROL IDENTIFICACIÓN Nº ID	608
RAZON SOCIAL DEL CLIENTE	INTEGRANDO VALORES S.A.S		
IDENTIFICACIÓN FISCAL (CUIT O CLAVE TRIBUTARIA)	30-71638102-8		
DOMICILIO LEGAL	ESMERALDA 983 Piso: 7B- BUENOS AIRES, ARGENTINA		
DOMICILIO DE LA PLANTA DE PROCESO SUJETA A INSPECCIÓN	Puerto Terrestre Mendoza (Rodríguez Peña 169 (ingreso por 9 de Julio) Luzuriaga, Maipú Mendoza, Argentina)		
IDENTIFICACIÓN DEL ITEM DE INSPECCIÓN	Granel		
PRODUCTO	High Oleic Sunflower Oil / Aceite Crudo de girasol Alto Oleico		
INSPECTOR	María Alejandra Arias – Bromatóloga – Mat 567 - Mendoza		
HORA DE INICIO	10:30 hs	HORA DE FINALIZACIÓN	16:30 hs
EXPORTADOR	INTEGRANDO VALORES S.A.S	DIRECCIÓN FISCAL DE EXPORTADOR	ESMERALDA 983 Piso: 7B- BUENOS AIRES, ARGENTINA
IMPORTADOR	ELEMENTA FOOD CHILE S.A.	DESTINO	SANTIAGO - CHILE

Control de trasvase en contenedores fiscales. Muestreo de aceite crudo de girasol: antes y después del trasvase.

INFORME DE INSPECCIÓN
LIQUIDOS POR TRANSPORTE TERRESTRE

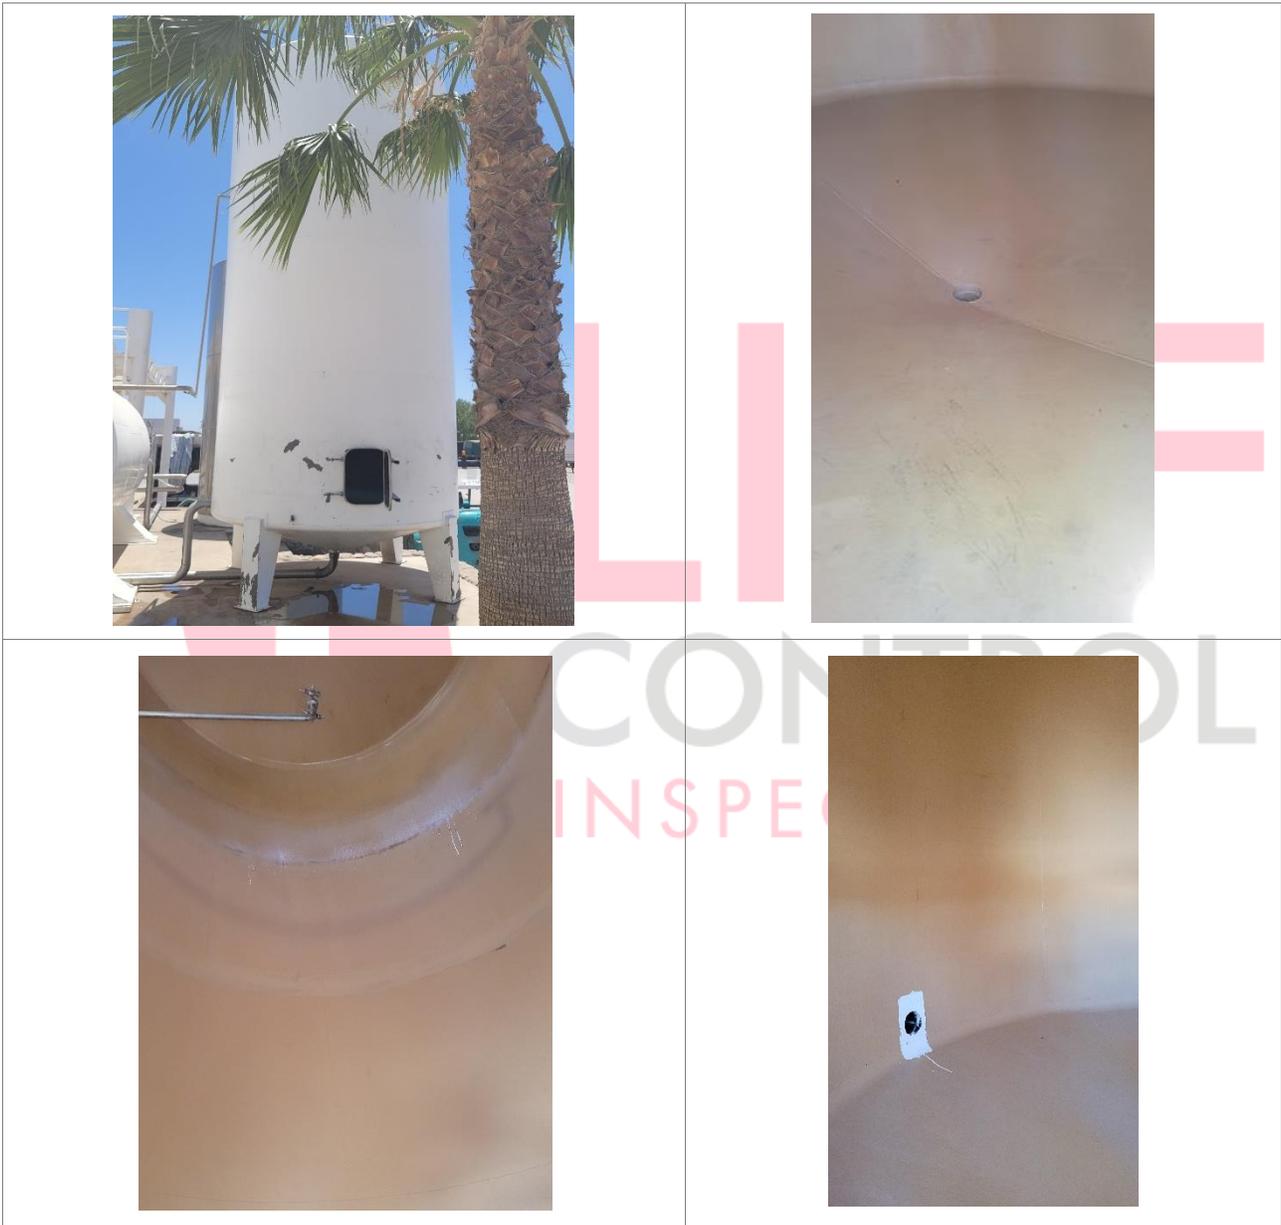
INSERTE FOTOS DE LOS CONTENEDORES FISCALES

13/12/2022	13:10	Inspección visual de tanque y manguera: se observa limpios. Pero no se garantiza la limpieza efectiva del circuito de manguera y caños de acero inoxidable utilizados para el trasvase. Cleaned and washed tax warehouse tanks.
13/12/2022	13:12	Posicionamiento de Camión Patente Acoplado TUT 975 / Chasis FRN 510 a zona de trasvase depósito fiscal. Corte de Precintos: EFA 000015/16/17/18/19/20/21/22 Positioning of the truck in unloading area.
13/12/2022	13:20	Muestreo -Cisterna Chica: se realiza muestreo por válvula inferior (0,25 L) y se extraen dos muestras por abertura de tapa superior (0,75 L) Sample extraction by lower valve and upper opening.
13/12/2022	13:30	Comienzo del trasvase del aceite crudo de girasol: Aceite contenido en tanque cisterna (chica) de patente FRN 510, al tanque vertical de ADUANA. Transfer of crude sunflower oil with high oleic content.
13/12/2022	13:45	Finaliza descarga de tanque cisterna patente FRN 510. Oil unloading ends.

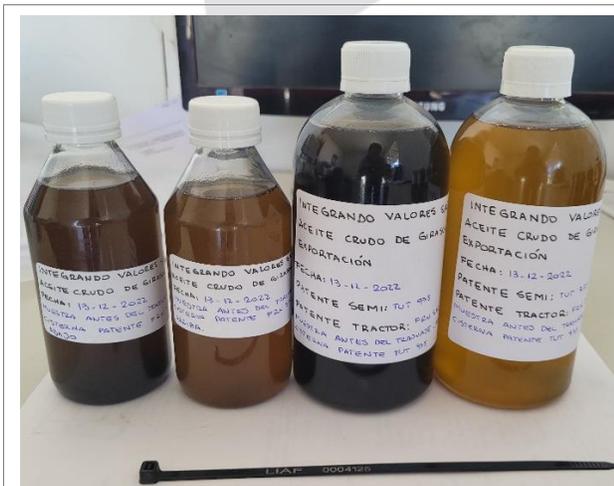
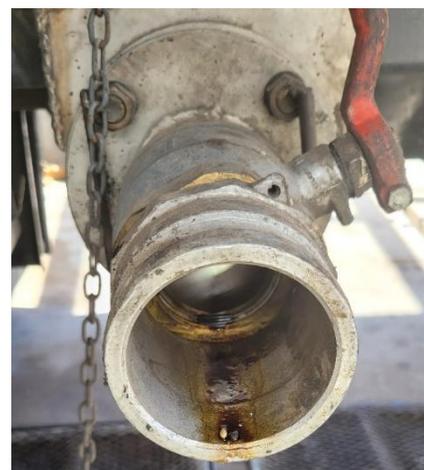
INSERTE FOTOS DE OBSERVACIONES

Diferencia en color, entre el aceite contenido en la Cisterna Patente FRN 510 y la Cisterna TUT 975. Los dos tienen color y olor correspondiente al aceite crudo de girasol.

En válvula inferior, se aprecia aceite espeso, que corresponde a cargas anteriores.

Se encontraron discrepancias con respecto al lavado de tanque y circuito, por lo que no se garantiza un lavado eficaz de los depósitos fiscales.

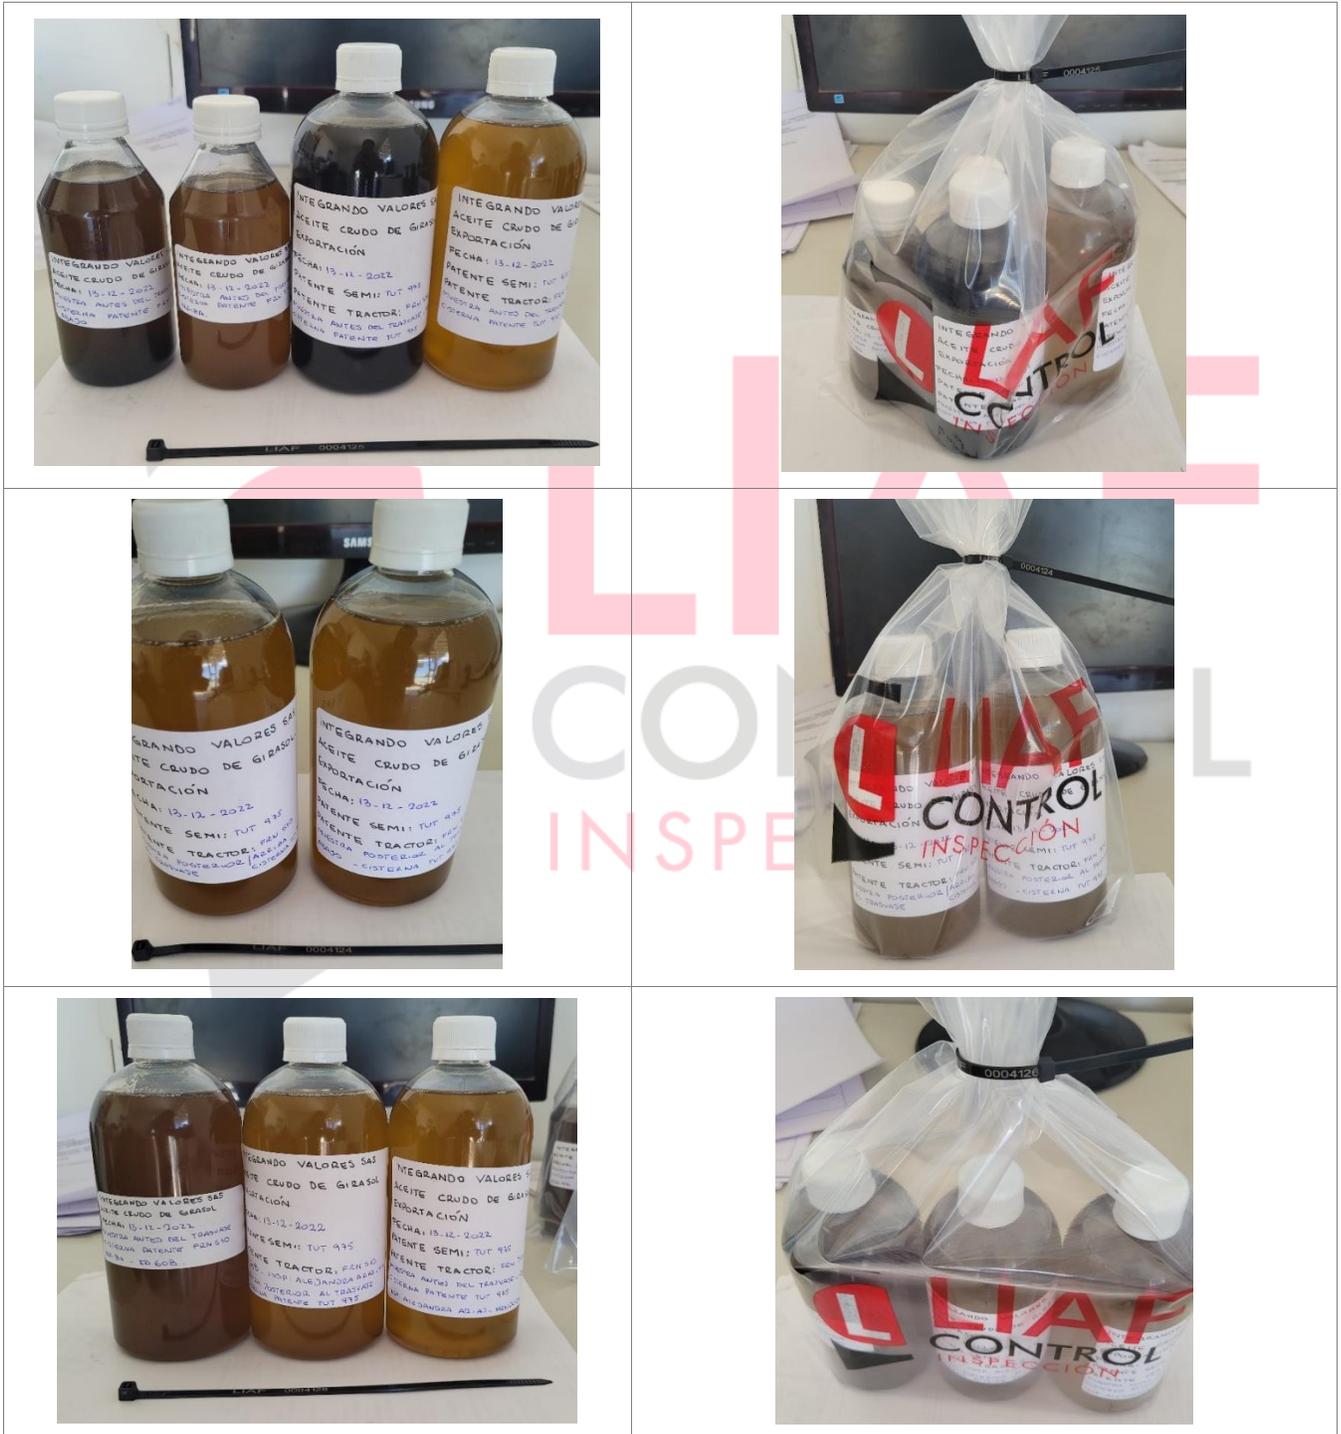
INSERTE FOTOS DE LAS MUESTRAS

Nº de Lote / Nº de Muestra	Laboratorio		LIAF CONTROL SRL		Exportador/Comercializador	
	Nº de Precinto	Peso de la muestra	Nº de Precinto	Peso de la muestra	Nº de Precinto	Peso de la muestra
Camión 1 (TUT 975)	n/a	n/a	Etiqueta Precinto LIAF 4126	1,5l	Etiqueta Precinto LIAF Nº 4124/25	2,5l
