Control de trasvase en contenedores fiscales. Muestreo de aceite crudo de girasol: antes y después del trasvase.

INFORME DE INSPECCIÓN

LIQUIDOS POR TRANSPORTE TERRESTRE

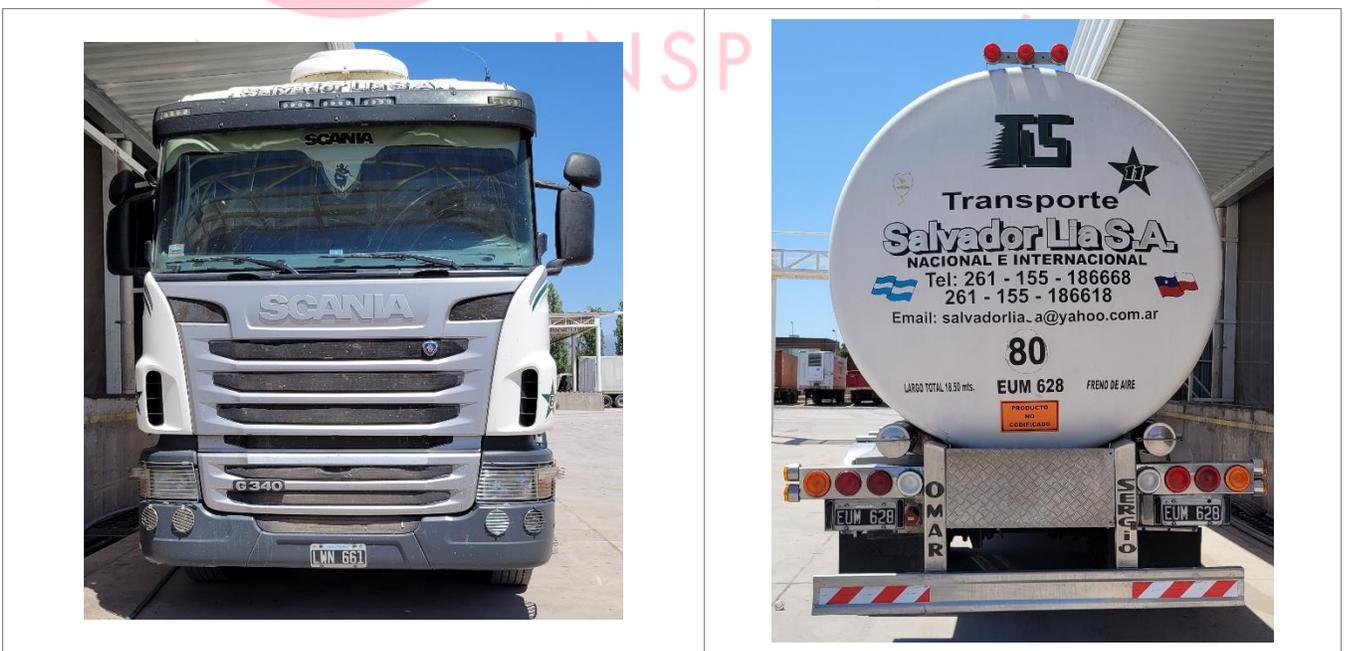
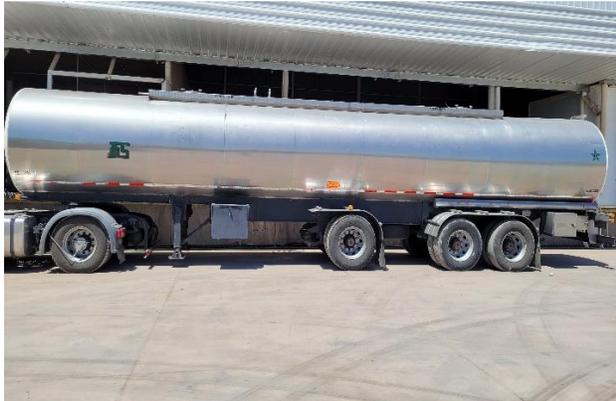
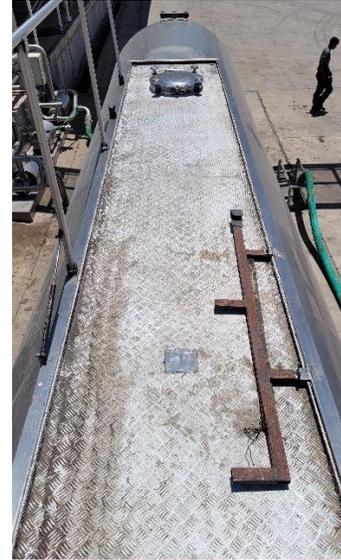
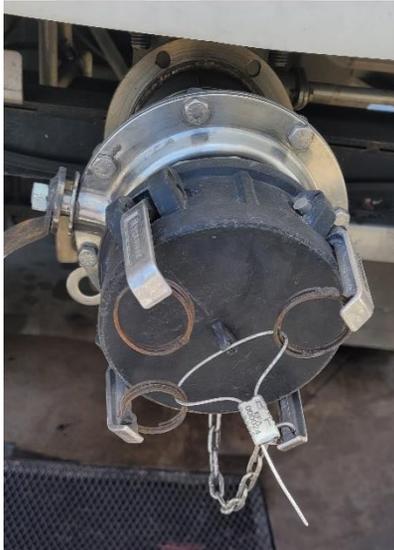
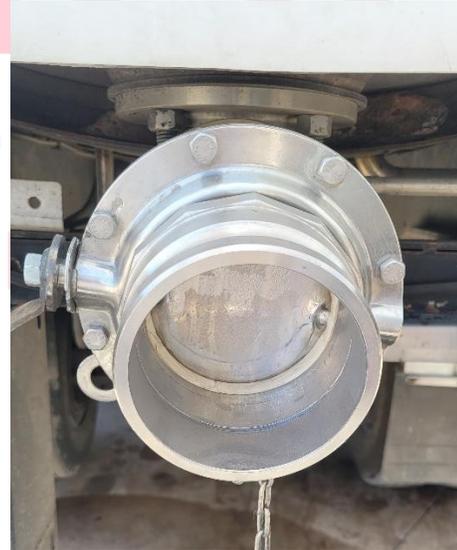
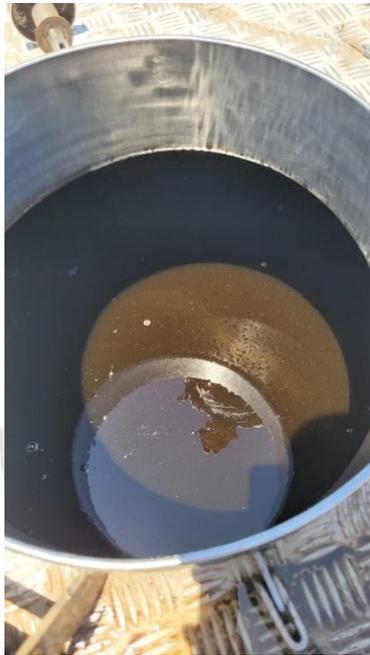
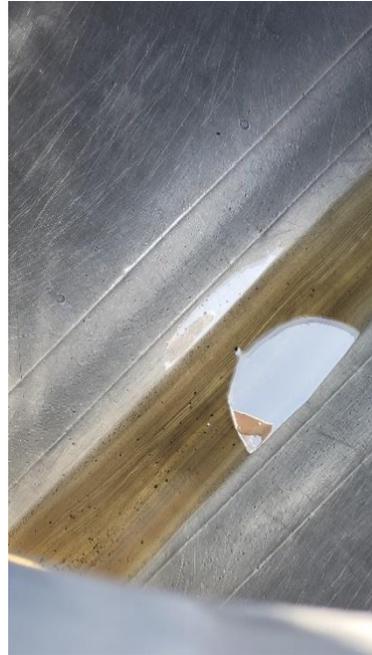
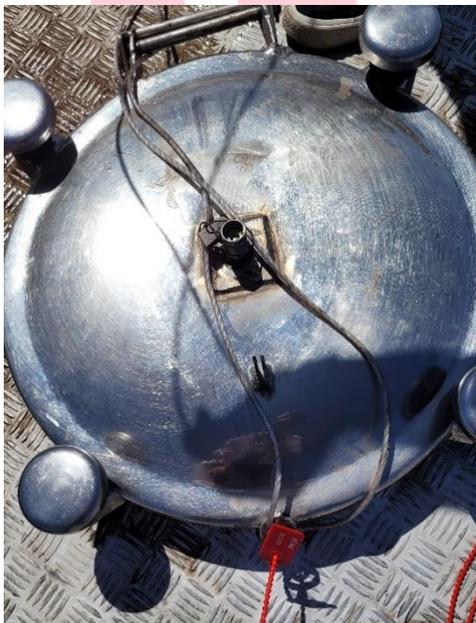
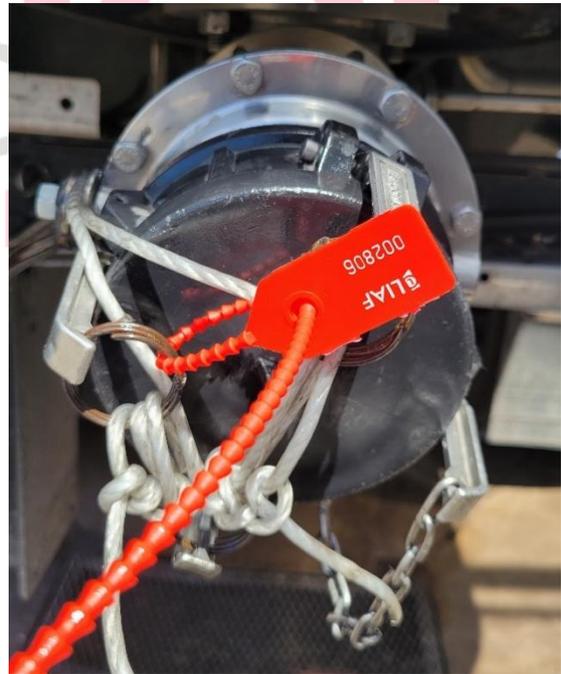
INSERTAR FOTOS DEL MEDIO DE TRANSPORTE DE LA CARGA

Nº Carta de Porte ó Chapa patente)	Inspeccionado		Apto Transporte Alimentos		Precinto
	SI	NO	SI	NO	
EUM 628	X		X		EFA000023/24/25

Nº Carta de Porte ó Chapa patente)	Inspeccionado		Apto Transporte Alimentos		Peso Bruto (Kg)	Precinto LIAF	Precinto Aduana
	SI	NO	SI	NO			
EUM 628	X		X		27700 kg	002804/05/06	DK 87320

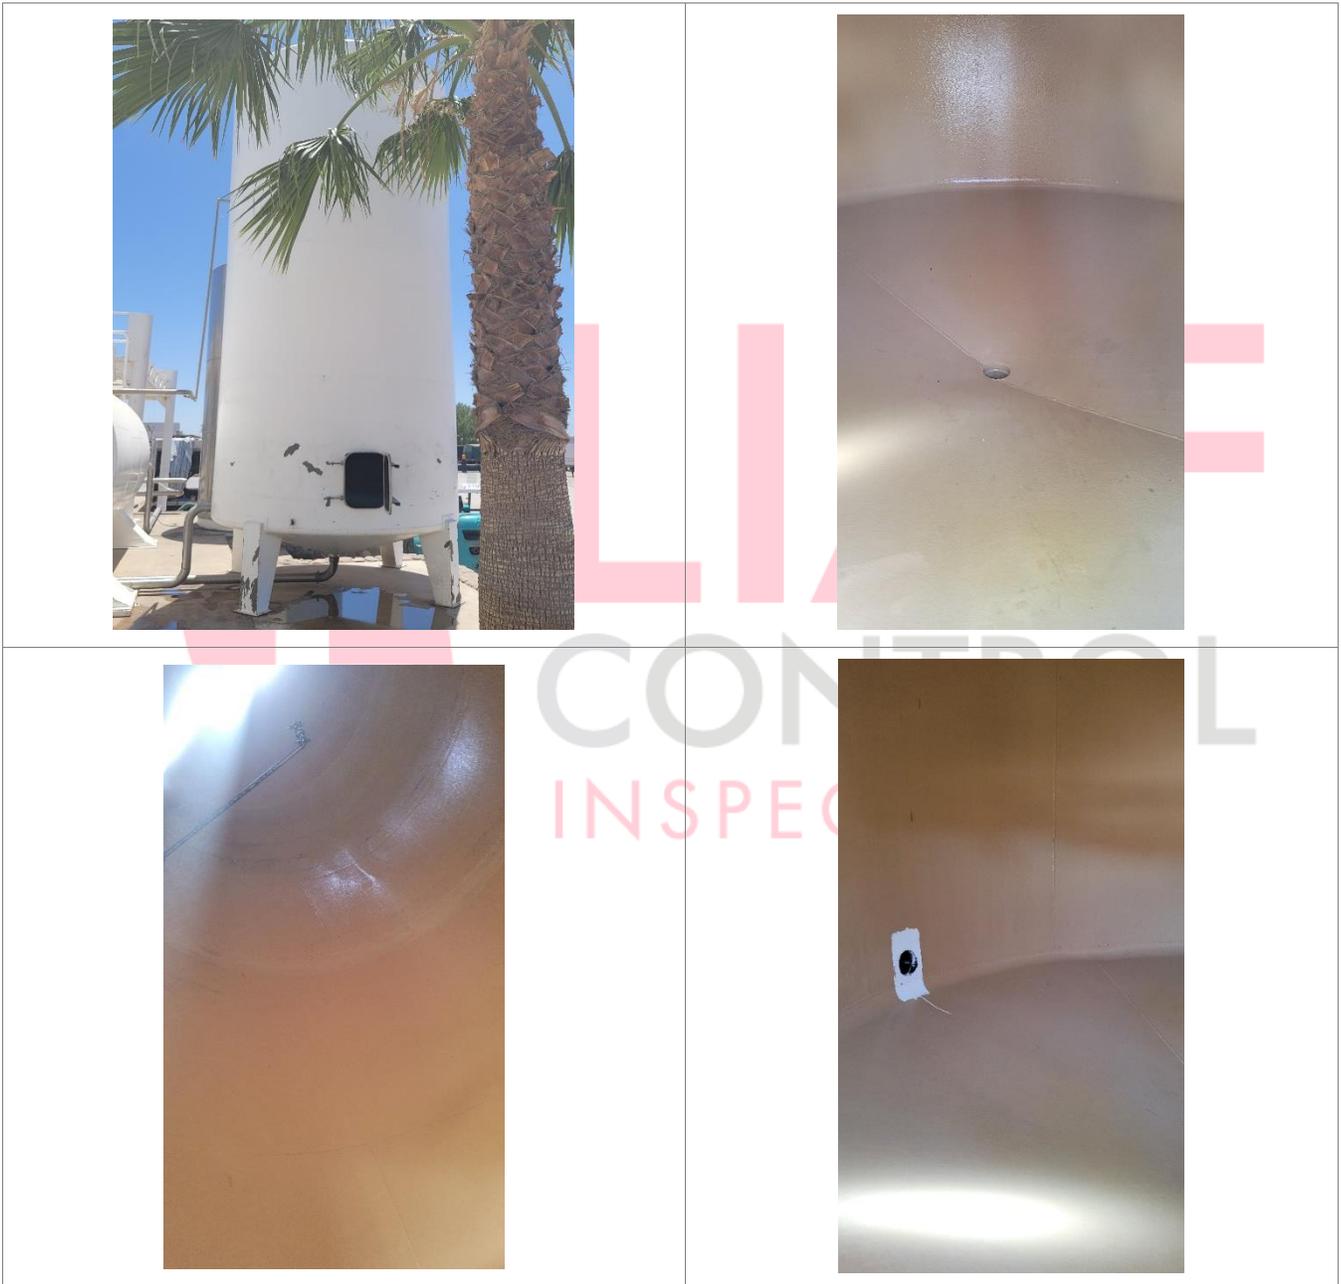
INSERTE FOTOS DE LOS CONTENEDORES FISCALES

FECHA	HORA	DESCRIPCIÓN
15/12/2022	11:00	Ingreso de Inspector a Puerto Terrestre Mendoza. Inspector's entry to "Puerto Terrestre Mendoza"
15/12/2022	11:42	Inspección visual del predio. Tanque vertical de depósito fiscal: proceso de lavado finalizado, utilizando detergente Bio Ecolfax Potásico. Se controla condición del tanque, el cual se observa limpio y húmedo, pero el circuito de mangueras y caños no lo están, por lo que se procede a lavar nuevamente. Visual inspection of the site. Tank washing.
15/12/2022	11:55	Se observa camión patente semi EUM 628 posicionado en zona de trasvase. Camión cisterna de acero inoxidable. Truck positioned in a transfer.
15/12/2022	13:09	Control de tanques y mangueras a utilizar en el trasvase pedido por ADUANA: Se observan tanque vertical (revestido de epoxi, en condiciones) y manguera (uso alimentario) lavados, pero en circuito de trasvase hay presencia de aceite de cargas anteriores, por lo que se pide que se repita el lavado. Tank and hose control.

15/12/2022	13:40	Inspección visual de tanque y manguera: se observa limpios. Pero no se garantiza la limpieza efectiva del circuito de manguera y caños de acero inoxidable utilizados para el trasvase. Cleaned and washed tax warehouse tanks.
15/12/2022	14:02	Posicionamiento de Camión Patente Semi EUM 628 / Tractor LWN 661 a zona de trasvase depósito fiscal. Corte de Precintos: EFA 000023/24/25 Positioning of the truck in unloading area.
15/12/2022	14:05	Muestreo - Se realiza muestreo por válvula inferior (0,50 L) y se extraen dos muestras por abertura de tapa superior (1 L) Total, de muestras extraídas: 3 muestras, en total (dos muestras para el cliente y una muestra para Liaf Control). Sample extraction by lower valve and upper opening.
15/12/2022	14:19	Comienzo del trasvase del aceite crudo de girasol: Aceite contenido en cisterna de patente EUM 628, al tanque vertical de ADUANA. Transfer of crude sunflower oil with high oleic content.

Se encontraron discrepancias con respecto al lavado de tanque y circuito, por lo que no se garantiza un lavado eficaz de los depósitos fiscales.

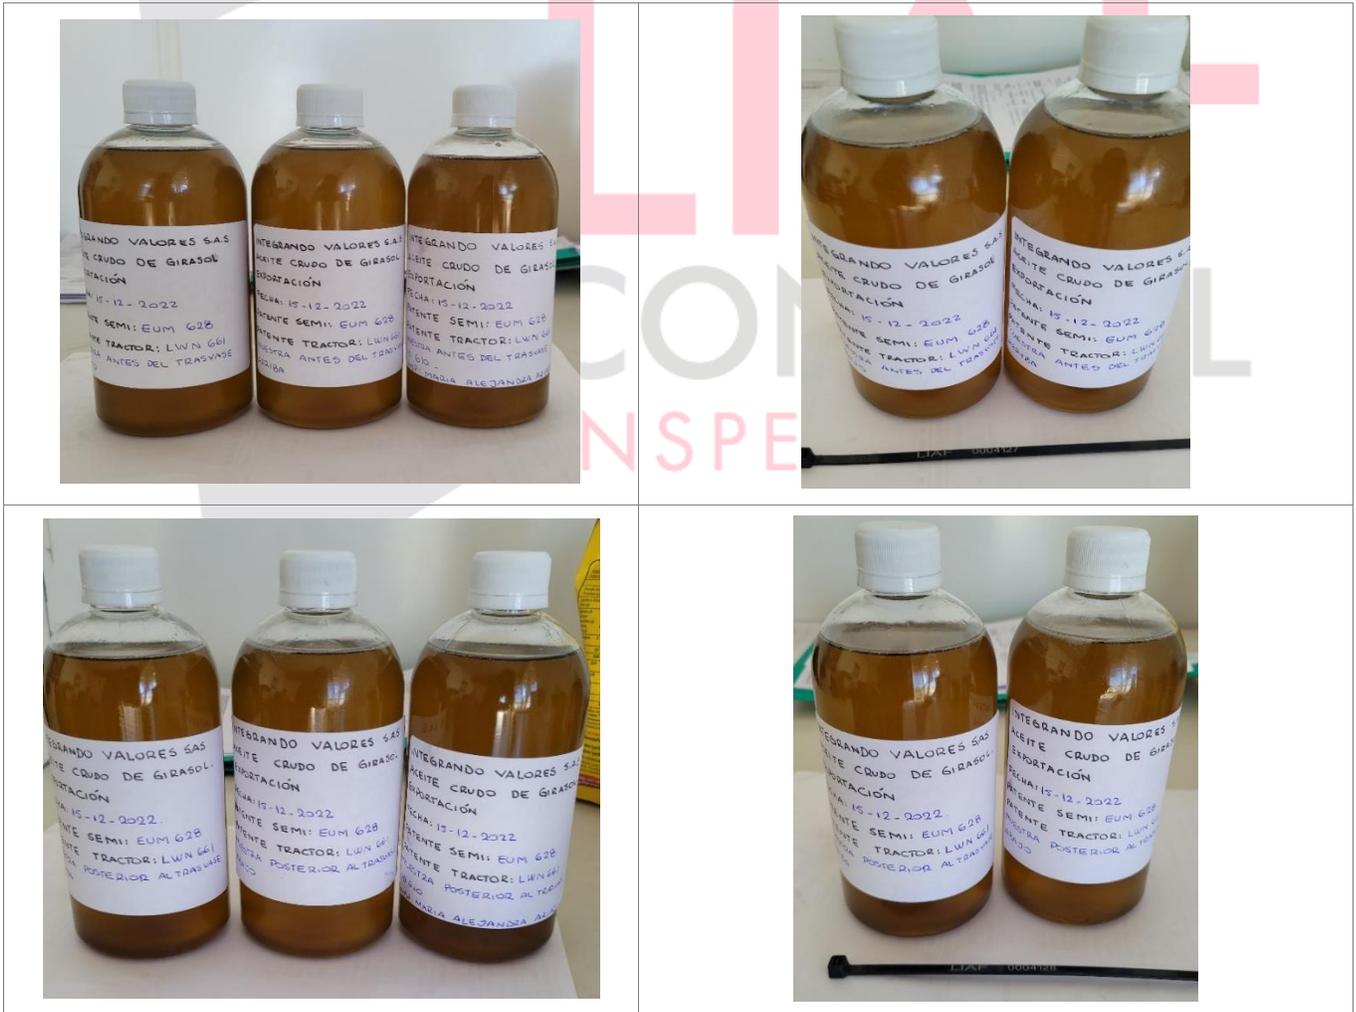
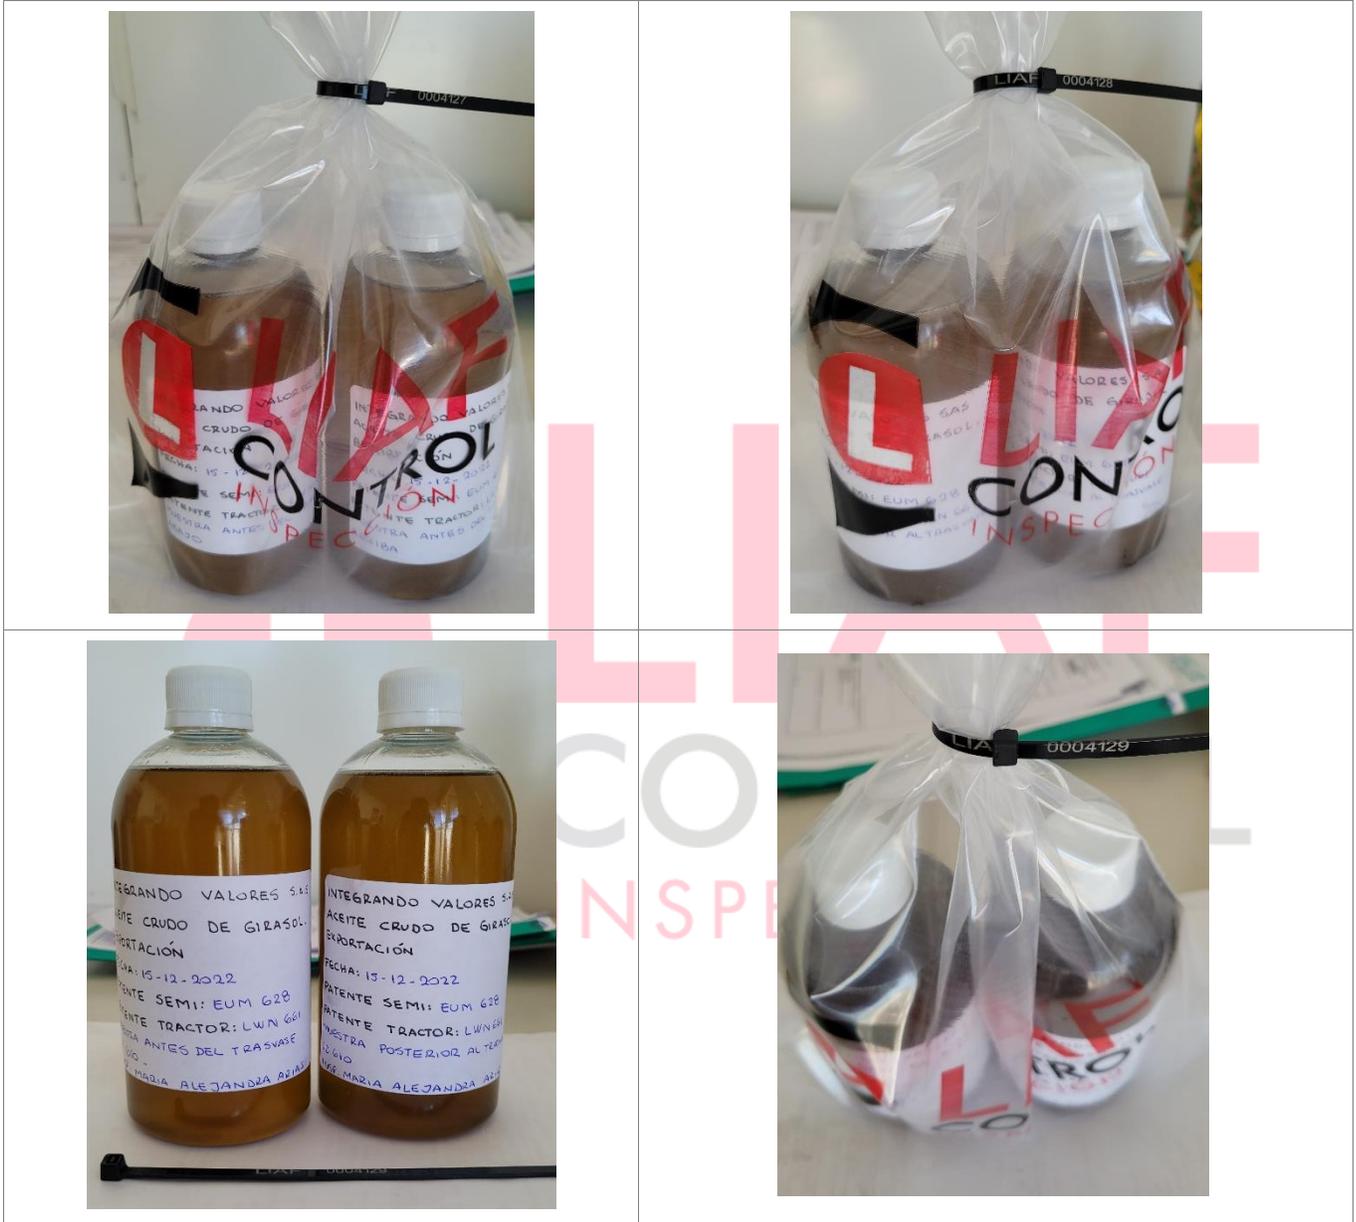
INSERTE FOTOS DE LAS MUESTRAS

Cantidad de unidades total del lote	1	Peso de cada unidad	3l	Cantidad total de kilos	27700Kg
Cantidad de muestras elementales	6 (6 por cisterna AT+DT)		Peso mínimo de la muestra elemental	0,5l	
Peso mínimo de la muestra compuesta	1,5 AT 1,5 DT	Cantidad de submuestras	3 AT 3 DT	Peso mínimo de la muestra compuesta	1,5 AT 1,5 DT
Lugar de Extracción	Tapa superior y válvula inferior de cisterna- Se utiliza saca muestra de líquido C-29

Nº de Lote / Nº de Muestra	Laboratorio		LIAF CONTROL SRL		Exportador/Comercializador	
	Nº de Precinto	Peso de la muestra	Nº de Precinto	Peso de la muestra	Nº de Precinto	Peso de la muestra
Camión 1 (EUM 628)	n/a	n/a	Etiqueta Precinto Liaf 4129	1l	Etiqueta Precinto Liaf Nº 4127/28	2l
