## INFORME DE INSPECCIÓN

### LIQUIDOS POR TRANSPORTE TERRESTRE

Control de trasvase en contenedores fiscales. Muestreo de aceite crudo de girasol: antes y después del trasvase.

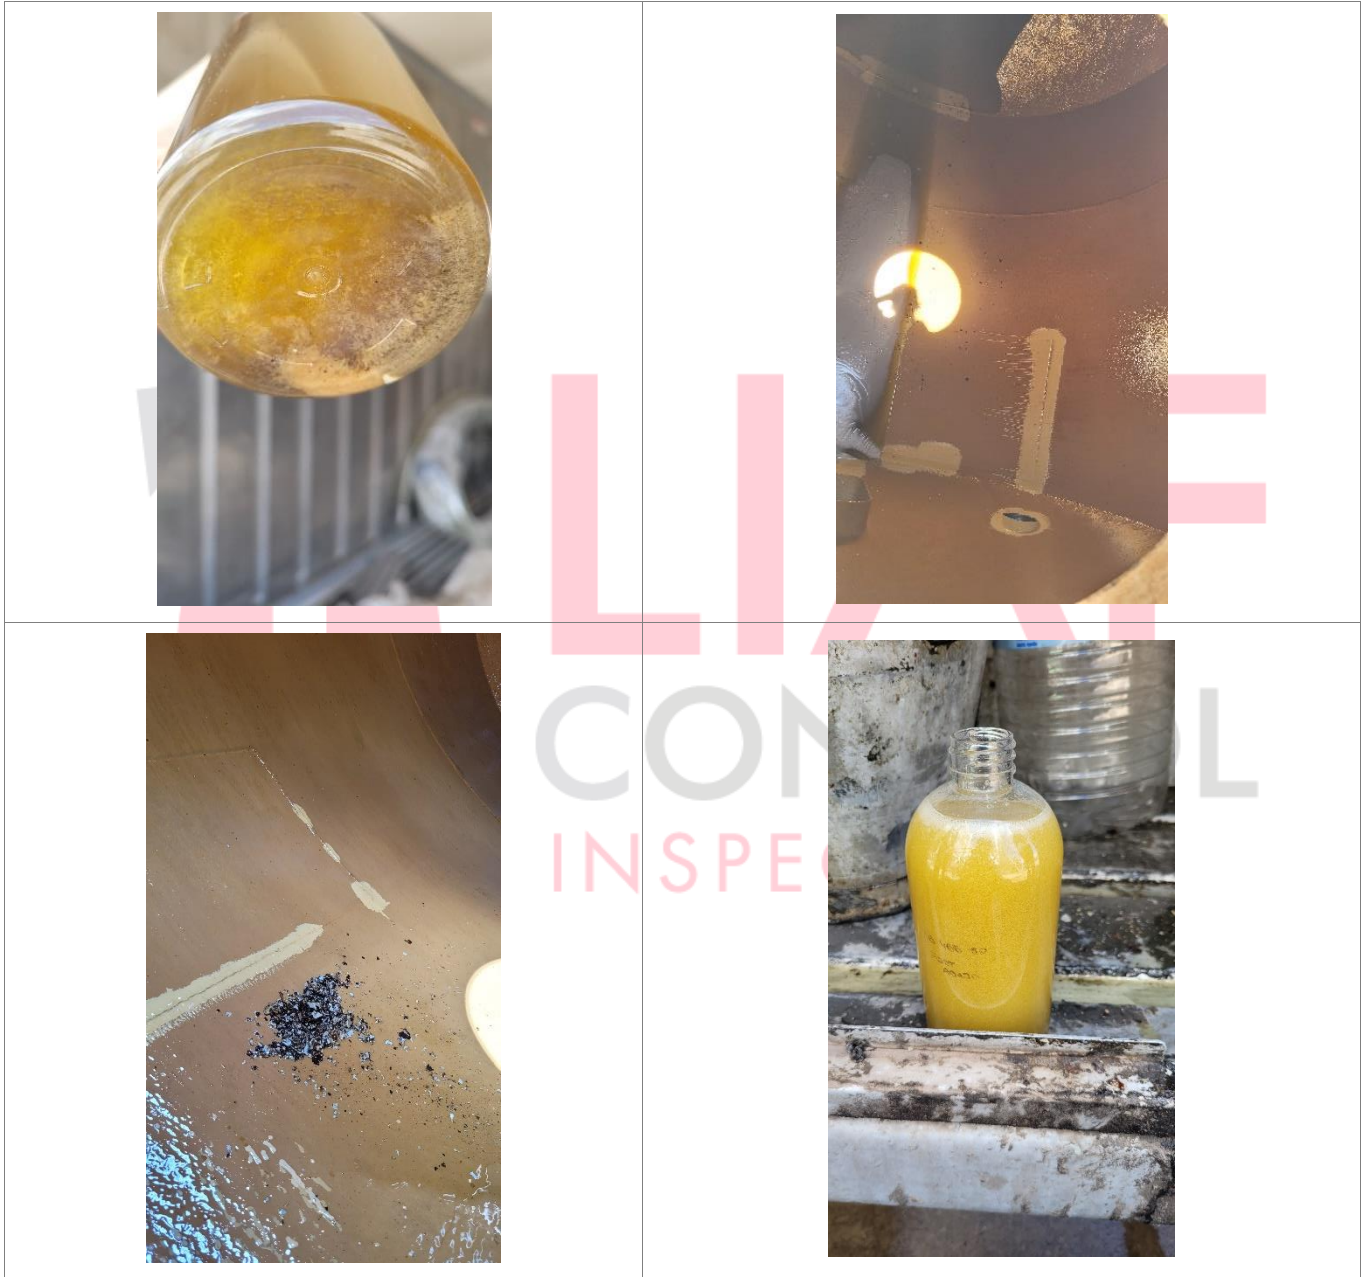
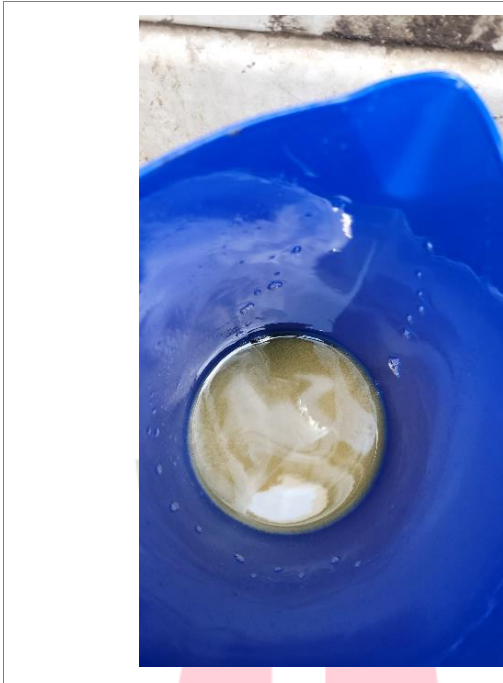
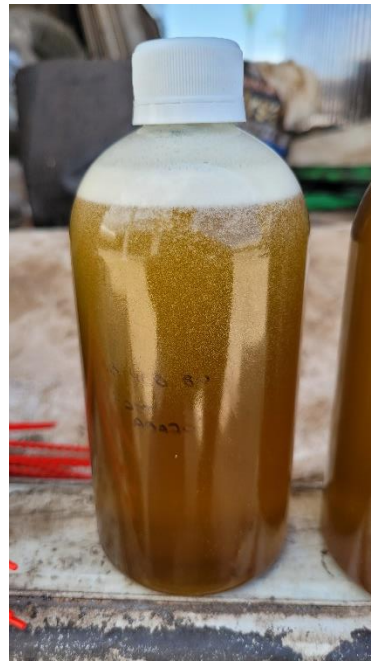
FOTOS DE LAS OBSERVACIONES

| 06/01/2023 | 12:44 | Control visual del tanque fiscal, luego del trasvase del Camión patentes AB 488 BP/ AE 892 XQ. Se observa restos de pintura de epoxi. Personal del deposito fiscal, decide eliminar todo resto de pintura y aceite anterior para no contaminar el aceite del Camión Patente AF 029 NR/KMD 748.<br>Tank control. |
| 06/01/2023 | 14:58 | Antes de comenzar con el trasvase del tercer compartimiento del camión patente AF 029 NR/ KMD 748, se observa en válvula inferior restos de soda caustica, por lo que se decide limpiar válvula inferior y extraer dos baldes de aceite antes de conectar a manguera de depósito fiscal. |

Camión patente AB 488 BP: En válvula inferior se encuentra restos de pintura epoxi, por lo que se sospecha que es residuo proveniente del tanque cisterna, ya que se observa en el interior pintura descascarada. No se observan restos en los otros dos camiones posteriores.
