INFORME DE INSPECCIÓN
LIQUIDOS POR TRANSPORTE TERRESTRE

Control de trasvase en contenedores fiscales. Muestreo de aceite crudo de girasol Alto oleico: antes y después del trasvase.

Nº DE LOTE	IV007-3
ORDEN DE TRABAJO Nº	CTR IV007-3
CRT (CARTA DE PORTE INTERNACIONAL POR CARRETERA)	038061AR2023

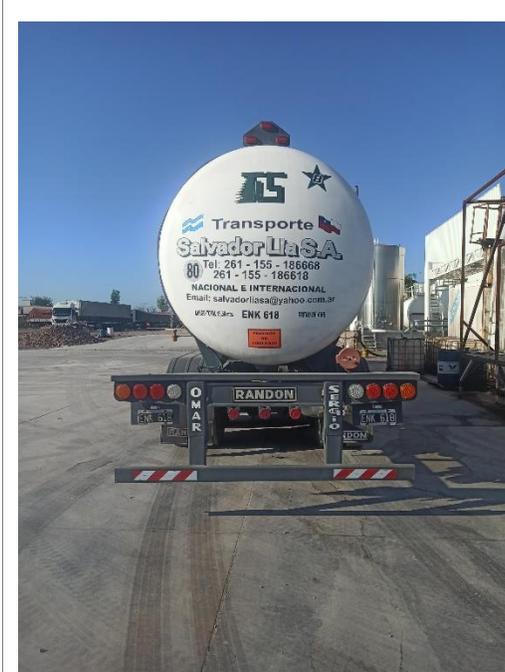
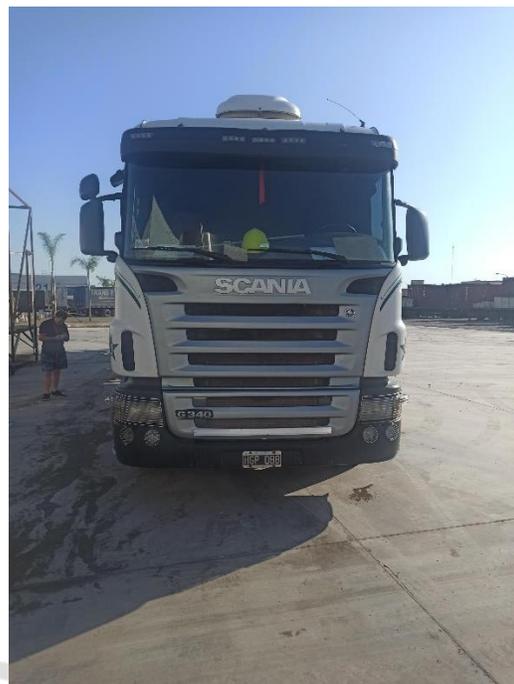
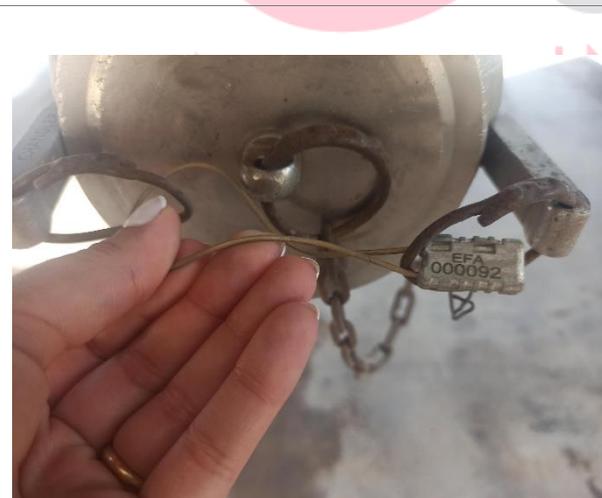
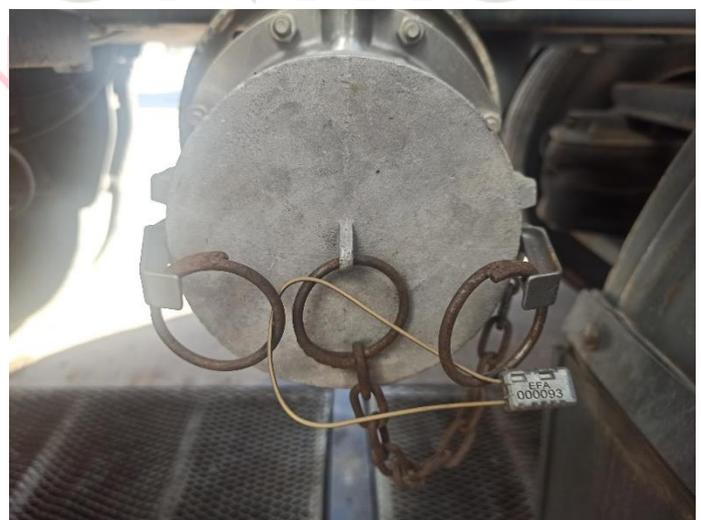
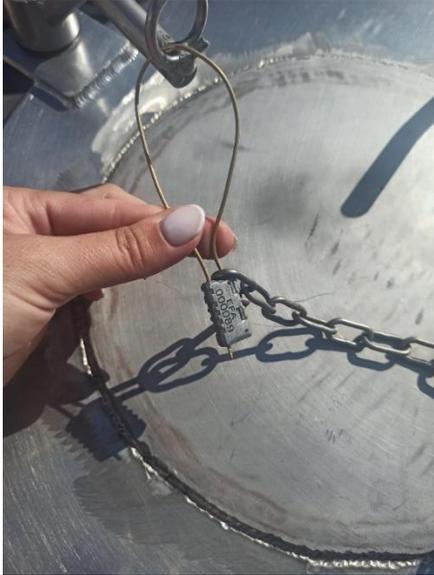
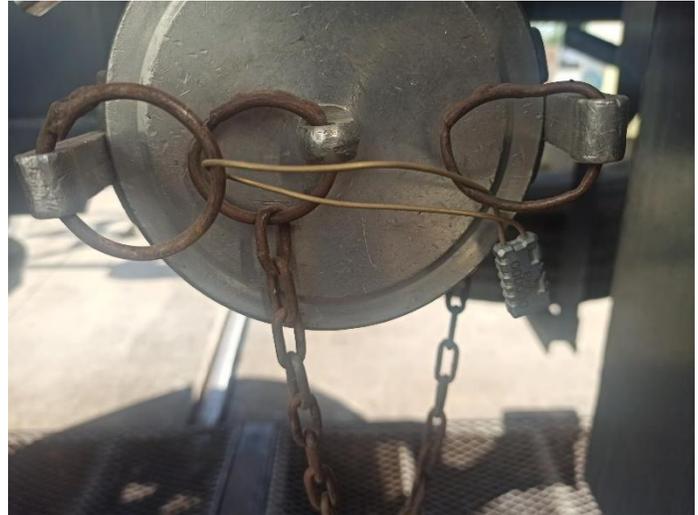
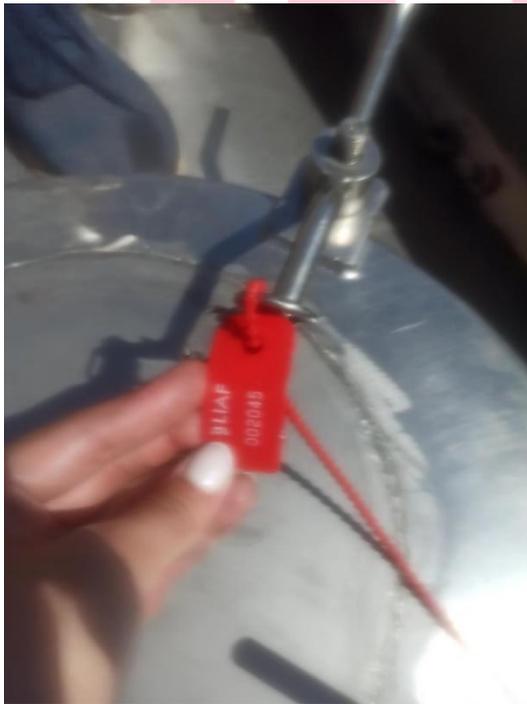
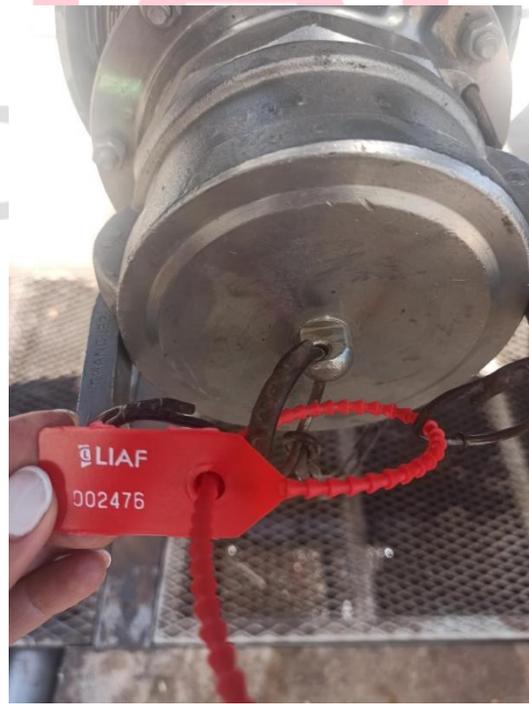
INSERTAR FOTOS DEL MEDIO DE TRANSPORTE DE LA CARGA

Nº Carta de Porte ó Chapa patente)	Inspeccionado		Apto Transporte Alimentos		Precinto
	SI	NO	SI	NO	
ENK 618	X		X		EFA 000092/EFA 000093/EFA000090/EFA000089/EFA000094/EFA000091

Nº Carta de Porte ó Chapa patente)	Inspeccionado		Apto Transporte Alimentos		Peso Bruto (Kg)	Precinto LIAF	Precinto Aduana
	SI	NO	SI	NO			
ENK 618	X		X		27420	LIAF 002045/LIAF 002416/LIAF 002476/LIAF002477/LIAF 002411/LIAF 002417	DK91539

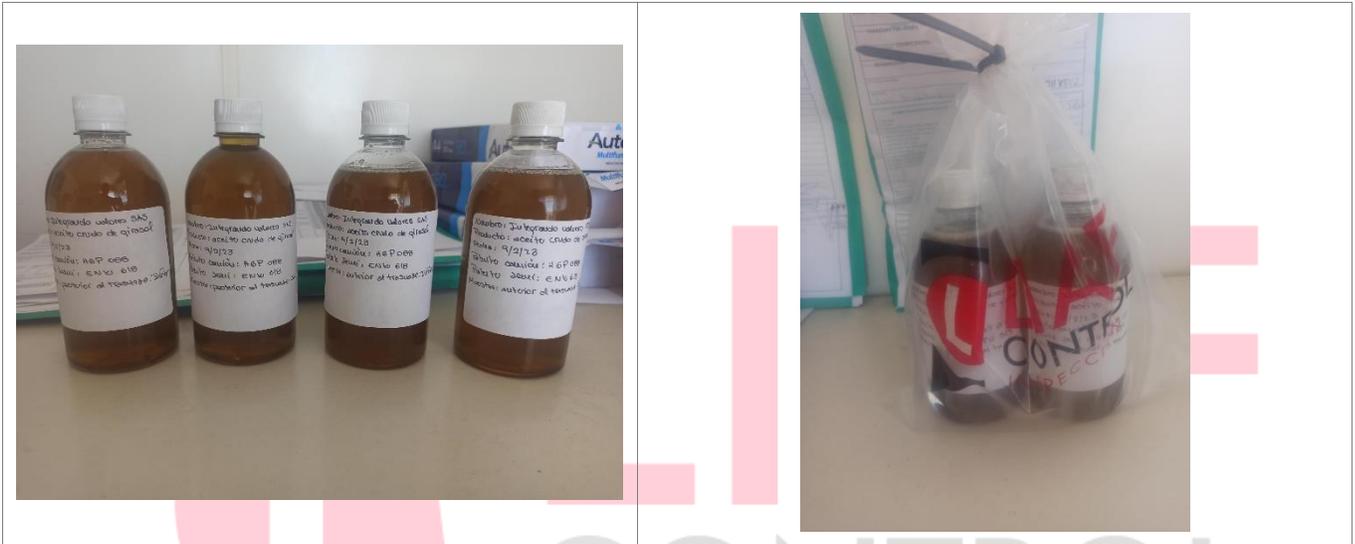
INSERTE FOTOS DE LAS MUESTRAS

Nº de Lote / Nº de Muestra	Laboratorio		LIAF CONTROL SRL		Exportador/Comercializador	
	Nº de Precinto	Peso de la muestra	Nº de Precinto	Peso de la muestra	Nº de Precinto	Peso de la muestra
Camión ENK 618	n/a	n/a	Etiqueta Precinto Liaf 3648	1l	Etiqueta Precinto Liaf 0004977/3646	2l

DETERMINACIÓN	OBJETABLE
COLOR	NO
OLOR	NO
