INFORME DE INSPECCIÓN

LIQUIDOS POR TRANSPORTE TERRESTRE

Control de trasvase en contenedores fiscales. Muestreo de aceite crudo de girasol: antes y después del trasvase.

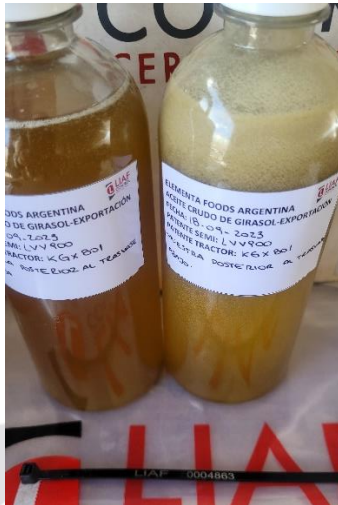
Camión Patente LVV 900: Espuma persistente en muestra extraída en la válvula inferior

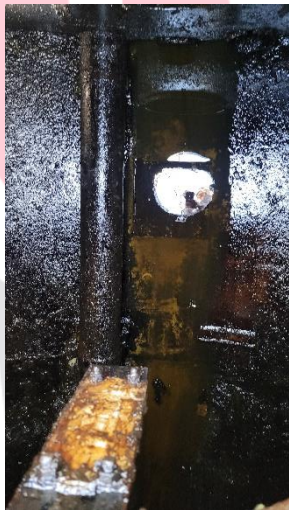
CAMIÓN Nº 8 - CAMIÓN PATENTE SEMI NOW 210 / TRACTOR OOG 395			
DESCRIPCIÓN	FECHA	HORA	DETALLE / OBSERVACIONES
Posicionamiento a zona de trasvase	19/09/23	11:05	Cisterna precintada.
Muestreo por válvula inferior y por abertura de tapa superior. Inicio de la descarga	19/09/23	11:12	3 muestras (2 para el cliente y 1 para Liaf Control) Se utiliza bomba centrífuga
Fin de la descarga	19/09/23	11:50	
Pesaje en balanza	19/09/23	11:59	PESAJE: 18260 Kg BALANZA: PTM HAB 307-28964 VTO.CERT: 7/11/2023
Inicio de carga	19/09/23	12:06	
Fin de la carga. Muestreo y Precintado.	19/09/23	12:26	3 muestras (2 para el cliente y 1 para Liaf Control). Se precinta tapa superior y válvula inferior
Pesaje en balanza	19/09/23	12:37	PESAJE: 44260 Kg. BALANZA: PTM HAB 307-28964 VTO.CERT: 7/11/2023
Observaciones adicionales	Cisterna no apta para alimentos, pero está permitido transportar crudo de girasol. Presencia de óxido en paredes de cisterna (VER FOTOS).

Camión Patente NOW 210: Cisterna no apta para alimentos- Presencia de óxido

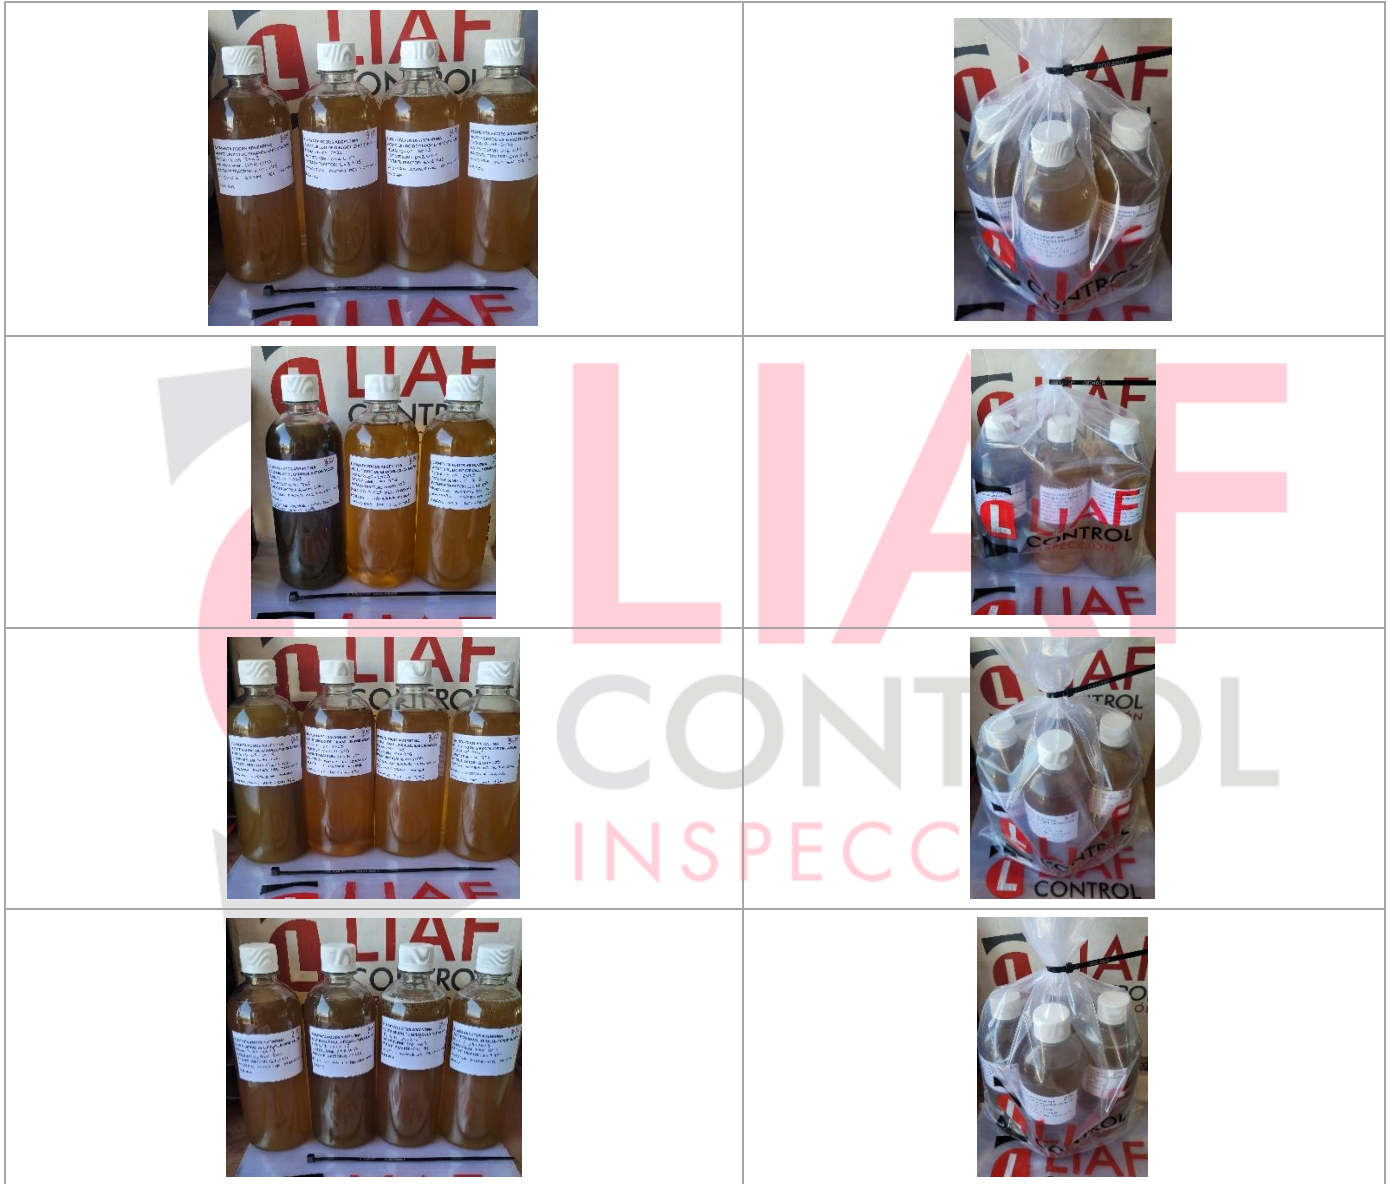
INSERTE FOTOS DE LAS MUESTRAS

DETERMINACIÓN	OBJETABLE	DESCRIPCION (completar en caso de ser objetable)
COLOR	SI (HAL 783)	Camión Patente HAL 783: Muestra extraída de la válvula inferior oscura.
OLOR	NO
