INFORME DE INSPECCIÓN

LIQUIDOS POR TRANSPORTE TERRESTRE

Control de trasvase en contenedores fiscales. Muestreo de aceite crudo de girasol: antes y después del trasvase.

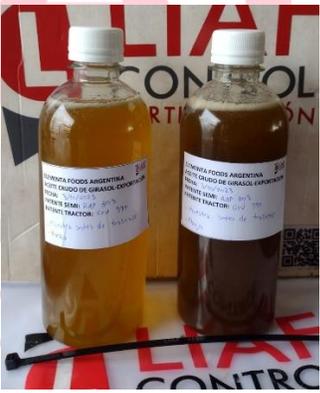
<p>Camión Patente CCJ 018: muestra oscura en válvula inferior, antes del trasvase.</p>	<p>Camión Patente RAP 803: muestra oscura en válvula inferior, antes del trasvase</p>

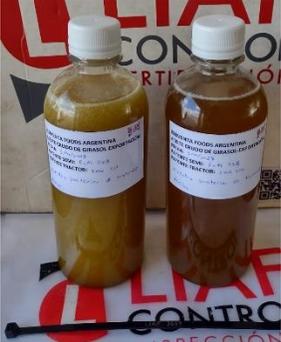
<p>Camión Patente EUM 628: muestra con espuma persistente extraída en válvula inferior, posterior al trasvase.</p>
