## INFORME DE INSPECCIÓN

### LIQUIDOS POR TRANSPORTE TERRESTRE

Control de trasvase en contenedores fiscales. Muestreo de aceite crudo de girasol: antes y después del trasvase.

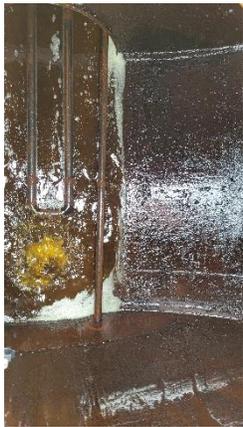
Observaciones adicionales	Cisterna no apta para alimentos: presencia de óxido y materia grasa en paredes internas.
---------------------------	--

<p>Camión Patente FRP 324: Cisterna no apta para alimentos- Presencia de óxido y materia grasa</p>	<p>Camión Patente TKH 928: Cisterna no apta para alimentos- Presencia de óxido y materia grasa</p>

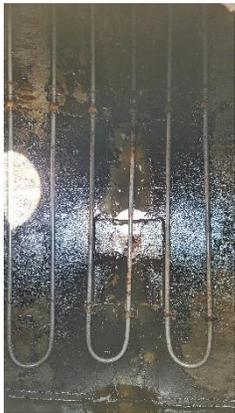
CAMIÓN Nº 5 - CAMIÓN PATENTE SEMI TKH 928 / TRACTOR IJF 300			
DESCRIPCIÓN	FECHA	HORA	DETALLE / OBSERVACIONES
Muestreo por válvula inferior y por abertura de tapa superior.	26/10/23	-	3 muestras (2 para el cliente y 1 para Liaf Control)
Inicio del trasvase	26/10/23	11:27	Se utiliza bomba centrífuga
Pesaje en balanza (Camión vacío)	26/10/23	-	PESAJE: 17140 Kg; BALANZA: INGAPSA
Fin del trasvase.	26/10/23	12:30	
Muestreo y Precintado	26/10/23	-	3 muestras (2 para el cliente y 1 para Liaf Control).
Pesaje en balanza (Camión cargado)	26/10/23	-	PESAJE: 43920 Kg.; BALANZA: INGAPSA
Observaciones adicionales	Cisterna no apta para alimentos: presencia de óxido y materia grasa en paredes internas.

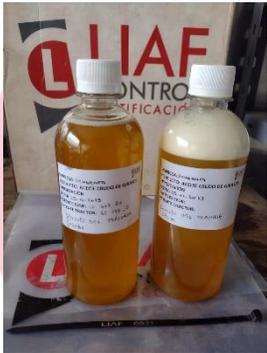
<p>Camión Patente AD 307 RV: espuma persistente en muestra extraída en válvula inferior.</p>
