INFORME DE INSPECCIÓN

LIQUIDOS POR TRANSPORTE TERRESTRE

Control de trasvase en contenedores fiscales. Muestreo de aceite crudo de girasol: antes y después del trasvase.

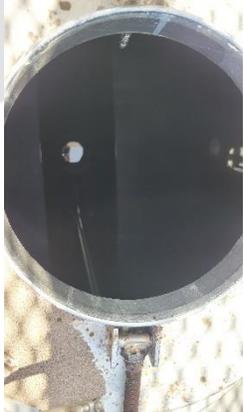
<p>Camión Patente DDO 817: precipitado en interior de cisterna</p>	<p>Camión Patente AB 784 HO: precipitado en muestra extraída antes del trasvase, en válvula inferior.</p>

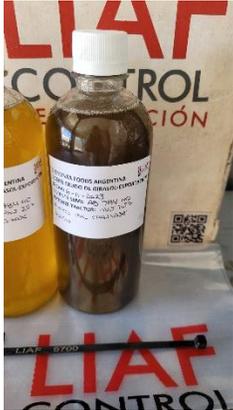
Inicio del trasvase	12:28	Se utiliza bomba centrífuga
Pesaje en balanza (camión vacío)	-	PESAJE: 15680 Kg; BALANZA: PTM
Fin del trasvase	13:30	
Muestreo y Precintado	-	3 muestras (2 para el cliente y 1 para Liaf Control)
Pesaje en balanza (camión cargado)	-	PESAJE: 43920 Kg.; BALANZA: PTM
Observaciones adicionales	Muestra antes del trasvase, extraída en la válvula inferior: abundante precipitado (oscura).

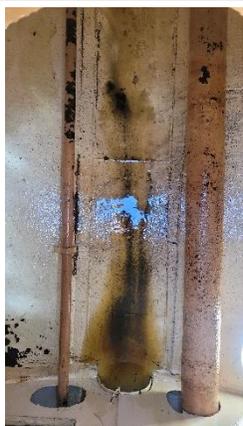
CAMIÓN N° 5 - CAMIÓN PATENTE SEMI EQH411 / TRACTOR JBB768		
DESCRIPCIÓN	HORA	DETALLE / OBSERVACIONES
Muestreo (válvula inferior/abertura de tapa superior)	-	3 muestras (2 para el cliente y 1 para Liaf Control)
Inicio del trasvase	10:45	Se utiliza bomba centrífuga
Pesaje en balanza (camión vacío)	-	PESAJE: 18620 Kg; BALANZA: PTM- INGAPSA
Fin del trasvase	11:50	
Muestreo y Precintado	-	3 muestras (2 para el cliente y 1 para Liaf Control).
Pesaje en balanza (camión cargado)	-	PESAJE: 45520 Kg; BALANZA: PTM- INGAPSA
Observaciones adicionales		Cisterna no apta para alimentos: presencia de óxido.

Camión Patente EQH 411: cisterna no apta para alimentos, presencia de óxido.
