INFORME DE INSPECCIÓN  
LIQUIDOS POR TRANSPORTE TERRESTRE

Se deja constancia, por medio de la presente, que LIAF CONTROL SRL, ha realizado la inspección de acuerdo al siguiente detalle:

Control de trasvase en contenedores fiscales. Muestreo de aceite crudo de girasol: antes y después del trasvase.

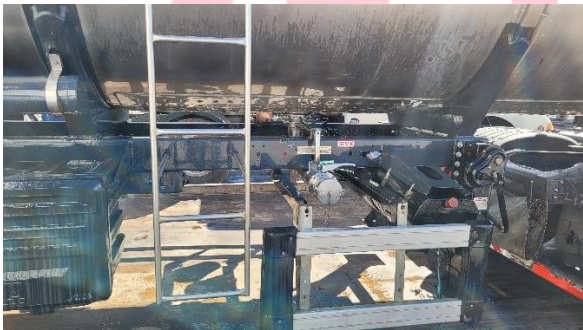
| CAMIÓN Nº 1 - CAMIÓN PATENTE SEMI AF 339 VH/ TRACTOR AE 094 XI | | | |
|---|---|---|---|
| Observaciones adicionales | En la carga, se derrama aceite, dando una pérdida de 240 kg. | | |

| Camión Patente AF 339 VH: derrame de aceite. | Camión Patente SRW 808: cisterna no apta para alimentos |
