INFORME DE INSPECCIÓN

LIQUIDOS POR TRANSPORTE TERRESTRE

Control de trasvase en contenedores fiscales. Muestreo de aceite crudo de girasol: antes y después del trasvase.

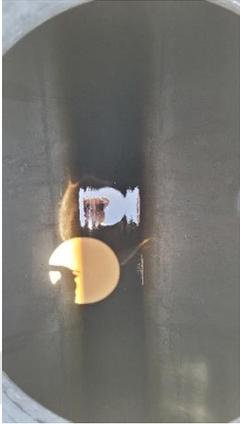
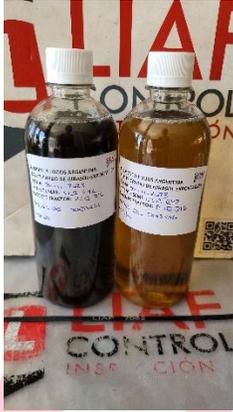
CAMIÓN Nº 2 - CAMIÓN PATENTE SEMI CLR 642 / TRACTOR PIQ 316		
DESCRIPCIÓN	HORA	DETALLE / OBSERVACIONES
Muestreo (válvula inferior/abertura de tapa superior)	-	3 muestras (2 para el cliente y 1 para Liaf Control)
Inicio del trasvase	13:31	Se utiliza bomba centrífuga
Pesaje en balanza (camión vacío)	-	PESAJE: 17620 Kg; BALANZA: INGAPSA
Fin del trasvase	15:06	
Muestreo y Precintado	-	3 muestras (2 para el cliente y 1 para Liaf Control).
Pesaje en balanza (camión cargado)	-	PESAJE: 44960 Kg.; BALANZA: INGAPSA
Observaciones adicionales	Se observa al descargar el aceite: borra en el interior de la cisterna.

<p>Camión Patente CLR 642: abundante precipitado</p>	<p>Camión Patente CLR 642: muestra extraída en válvula inferior con abundante precipitado (oscura)</p>
