INFORME DE INSPECCIÓN  
LIQUIDOS POR TRANSPORTE TERRESTRE

| DOMICILIO DE LA PLANTA DE PROCESO SUJETA A INSPECCIÓN | Puerto Terrestre Mendoza (Rodríguez Peña 169 (ingreso por 9 de Julio) Luzuriaga, Maipú Mendoza, Argentina) | | |
| PRODUCTO | Sunflower Oil / Aceite Crudo de girasol | | |

Control de trasvase en contenedores fiscales. Muestreo de aceite crudo de girasol: antes y después del trasvase.

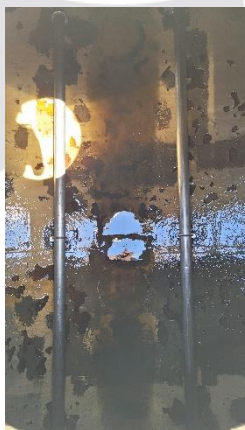
| Observaciones adicionales | Cisterna no apta para alimentos: pintura epoxi faltante en paredes interiores y presencia de óxido. | |

| Camión Patente SRW 808: cisterna no apta para alimentos | Camión Patente CPG 898: cisterna no apta para alimentos |

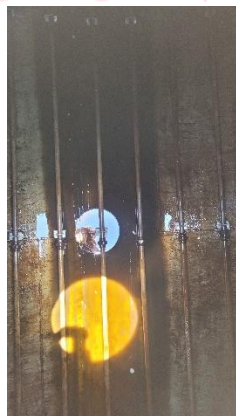
| Observaciones adicionales | Cisterna no apta para alimentos: presencia de óxido y materia grasa en paredes internas. | |
