## INFORME DE INSPECCIÓN

### LIQUIDOS POR TRANSPORTE TERRESTRE

Control de trasvase en contenedores fiscales. Muestreo de aceite crudo de girasol: antes y después del trasvase.

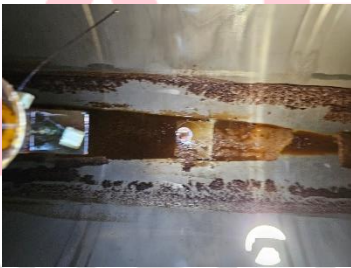
| <p><b>Obs camión FCH 613:</b> precipitado en una cisterna.</p> | <p><b>Obs camión AF 123 JC:</b> Espuma persistente, posterior al trasvase.</p> |

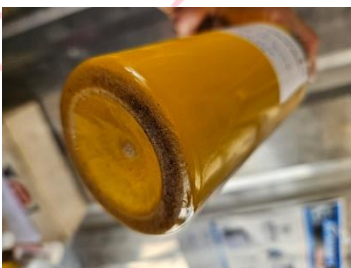
| <p><b>Obs camión FCH 613:</b> borra en interior de cisterna</p> | <p><b>Obs camión FCH 613:</b> borra en interior de cisterna</p> |
