## INFORME DE INSPECCIÓN

### LIQUIDOS POR TRANSPORTE TERRESTRE

Control de trasvase en contenedores fiscales. Muestreo de aceite crudo de colza: antes y después del trasvase.

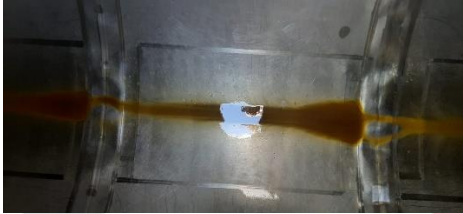
<b>Observaciones adicionales</b>	Se observa borra en Cisterna vacía.
----------------------------------	-------------------------------------

<b>Obs camión NFS335-OER080:</b> se observa escaso precipitado en cisterna descargada.
