INFORME DE INSPECCIÓN  
LIQUIDOS POR TRANSPORTE TERRESTRE

| PRODUCTO | Crude Sunflower Oil / Aceite crudo de girasol. | | |

Control de trasvase en contenedores fiscales. Muestreo de aceite crudo de girasol: antes y después del trasvase.

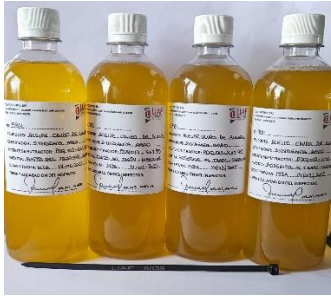
| Camion Patente PDQ 015 – KXY 495 (14/02) | |

| 11 | PDQ 015 – KXY 495 | 14/02/2025 | 16060 | 37320 | 16:20 | 17:50 | Trasvasó a Tanque N°2. No se observa precipitado al momento del muestreo, antes del trasvase. Muestras antes y posterior al trasvase: sin observaciones. |
