## INFORME DE INSPECCIÓN

### LIQUIDOS POR TRANSPORTE TERRESTRE

| PRODUCTO | Crude Sunflower Oil / Aceite crudo de girasol. | | |

Control de trasvase en contenedores fiscales. Muestreo de aceite crudo de girasol: antes y después del trasvase.

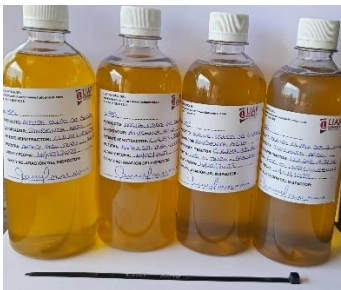
| Camion Patente CLR 642 – PJQ 316 (10/02) | |

| ORD | PATENTE TRACTOR/SEMI | FECHA | PESO CAMIÓN VACÍO (KG) | PESO CAMIÓN CARGADO (KG) | HORA DE INICIO | HORA DE FINALIZACIÓN | DETALLE / OBSERVACIONES |
|---|---|---|---|---|---|---|---|
| 1 | CLR 642 – PJQ 316 | 10/02/2025 | 17560 | 45000 | 12:10 | 13:55 | Trasvasó a tanque N°1. No se observa precipitado al momento del muestreo. Muestra inferior, antes del trasvase: presencia de agua y materia grasa. Muestra inferior, posterior al trasvase: escaso precipitado. |

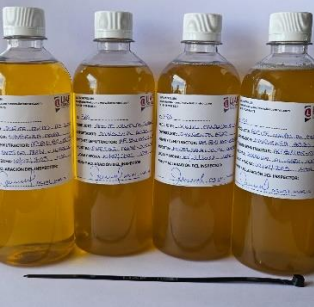
| Camion Patente AF 841 BK – KRF 845 (10/02) | |

| ORD | PATENTE TRACTOR/SEMI | FECHA | PESO CAMIÓN VACÍO (KG) | PESO CAMIÓN CARGADO (KG) | HORA DE INICIO | HORA DE FINALIZACIÓN | DETALLE / OBSERVACIONES |
|---|---|---|---|---|---|---|---|
| 3 | AF 841 BK – KRF 845 | 10/02/2025 | 16040 | 44620 | 14:10 | 15:28 | Trasvasó a tanque N°1. No se observa precipitado al momento del muestreo. Muestras antes y posteriores al trasvase: sin observaciones. |
