INFORME DE INSPECCIÓN  
LIQUIDOS POR TRANSPORTE TERRESTRE

Se deja constancia, por medio de la presente, que LIAF CONTROL SRL, ha realizado la inspección de acuerdo al siguiente detalle:

| PRODUCTO | Aceite de girasol común refinado a granel | | |

Control de trasvase en contenedores fiscales. Muestreo de aceite de girasol: antes y después del trasvase.

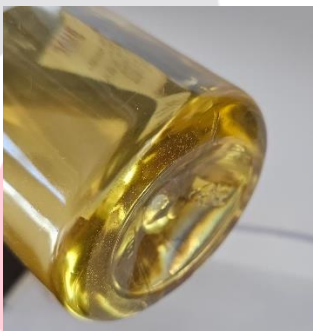
| <b>Obs. AE 847 WF – AE 799 JA (25/04):</b> presencia de agua en muestra inferior, antes del trasvase. | <b>Obs. JUL 437 – AB 336 DN (25/04):</b> presencia de agua en muestras inferiores. |
