FECHA DE INSPECCIÓN	27 de octubre del 2025	LIAF CONTROL IDENTIFICACIÓN Nº ID	1176
RAZON SOCIAL DEL CLIENTE	SYNGENTA AGRO S.A.		
IDENTIFICACIÓN FISCAL (CUIT O CLAVE TRIBUTARIA)	30-64632845-0		
DOMICILIO LEGAL	AV. DEL LIBERTADOR 1855- BUENOS AIRES, ARGENTINA		
DOMICILIO DE LA PLANTA DE PROCESO SUJETA A INSPECCIÓN	Puerto Terrestre Mendoza -Rodríguez Peña 169 Luzuriaga, Maipú Mendoza, Argentina		
IDENTIFICACIÓN DEL ITEM DE INSPECCIÓN	Granel		
PRODUCTO	Aceite de Girasol Crudo		
INSPECTOR	María Alejandra Arias – Bromatóloga – Mat 567 – Mendoza		
HORA DE INICIO	27/10/25 10:00	HORA DE FINALIZACIÓN	27/10/25 17:50
EXPORTADOR	SYNGENTA AGRO S.A.	DIRECCIÓN FISCAL DE EXPORTADOR	AV.DEL LIBERTADOR 1855- BUENOS AIRES-ARGENTINA
IMPORTADOR	ELEMENTA FOODS CHILE	DESTINO	SANTIAGO – CHILE

Control de trasvase en contenedores fiscales. Muestreo de aceite de girasol: antes y después del trasvase.

INFORME DE INSPECCIÓN
LIQUIDOS POR TRANSPORTE TERRESTRE

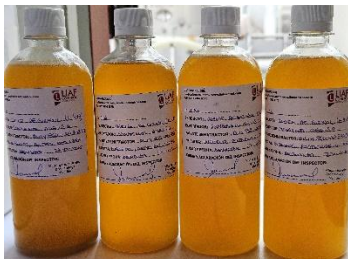
<p>Obs. AXA 682 – KJI 622 (27/10): muestra inferior y superior.</p>	<p>Obs. DWY 855 – AF 373 SZ (27/10): presencia de precipitado y agua en muestreo inferior.</p>

<p>Obs. DWY 855 – AF 373 SZ (27/10): presencia de precipitado y agua en muestra inferior.</p>	<p>Obs. DWY 855 – AF 373 SZ (27/10): muestras inferiores y superiores.</p>
