INFORME DE INSPECCIÓN

LIQUIDOS POR TRANSPORTE TERRESTRE

Control de traspase en contenedores fiscales. Muestreo de aceite de girasol: antes y después del traspase.

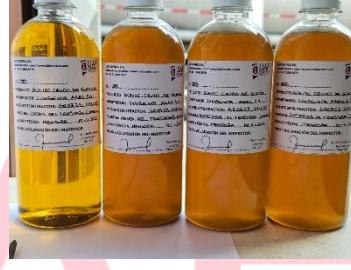
Obs. GRDZ23 – GZLC43 (10/11): presencia de agua en muestra inferior (antes del trasvase).	Obs. GRDZ23 – GZLC43 (10/11): muestras inferiores y superiores.

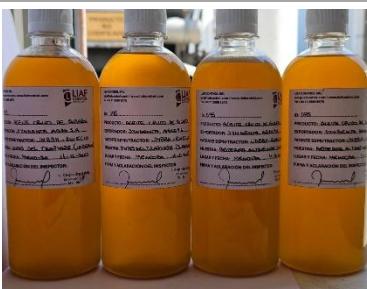
Obs. JN 8311 – RWKX10 (11/11): presencia de agua en muestreo inferior (antes del trasvase).	Obs. JN 8311 – RWKX10 (11/11): muestras inferiores y superiores.

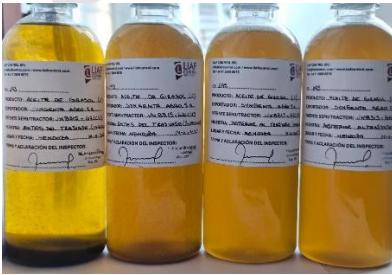
Obs. JN 8315 – GZLC 43 (14/11): muestras inferiores y superiores.	Obs. AXA 682 – KJI 622 (18/11): presencia de agua en muestra inferior (conjunto).
