| PRODUCTO | Aceite de Girasol Alto Oleico | | |

Control de trasvase en contenedores fiscales. Muestreo de aceite de girasol: antes y después del trasvase.

**INFORME DE INSPECCIÓN  
LIQUIDOS POR TRANSPORTE TERRESTRE**

**CLOSING REPORT** (Informe final)

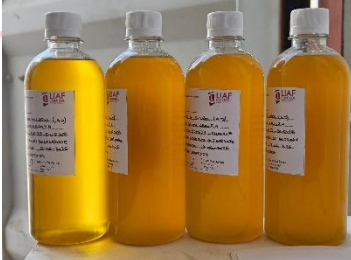
| ORD | PATENTE TRACTOR/SEMI | FECHA | PESO CAMIÓN VACÍO (KG) | PESO CAMIÓN CARGADO (KG) | HORA DE INICIO | HORA DE FINALIZACIÓN | DETALLE / OBSERVACIONES |
|---|---|---|---|---|---|---|---|
| 1 | GRDZ23 – RWKX18 | 17/06/2026 | 14260 | 43760 | 14:14 | 15:30 | <b>TRASVASO (T2). Peso ingreso PTM: 43820 kg. ANTES DEL TRASVASE - Muestreo inferior:</b> no hay precipitado. <b>Muestra inferior:</b> escasa agua del lavado. |

| <b>Obs. GRDZ23 – RWKX18 (17/06):</b> escasa agua en muestra inferior (antes del trasvase). | <b>Obs. GRDZ23 – RWKX18 (17/06):</b> muestras inferiores y superiores (anteriores y posteriores al trasvase). |

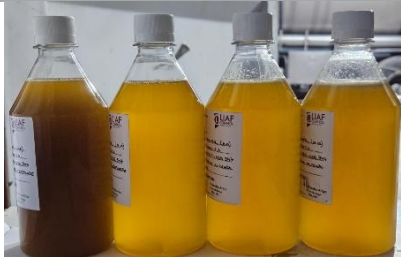
| | | | | | | | <b>Muestra inferior (conjunto):</b><br>abundante precipitado y agua.<br><b>Cisterna descargada N°3:</b><br>presencia de borra. <b>POSTERIOR AL TRASVASE:</b> Muestras superior e inferior: espuma |

| <p><b>Obs. MPV 847 – KSG 347 (22/06):</b> abundante espuma en muestras conjuntos posteriores al trasvase.</p> | <p><b>Obs. MPV 847 – KSG 347 (22/06):</b> muestras inferiores y superiores (anteriores y posteriores al trasvase).</p> |
