Control de trasvase en contenedores fiscales. Muestreo de aceite crudo de girasol: antes y después del trasvase.

INFORME DE INSPECCIÓN

LIQUIDOS POR TRANSPORTE TERRESTRE

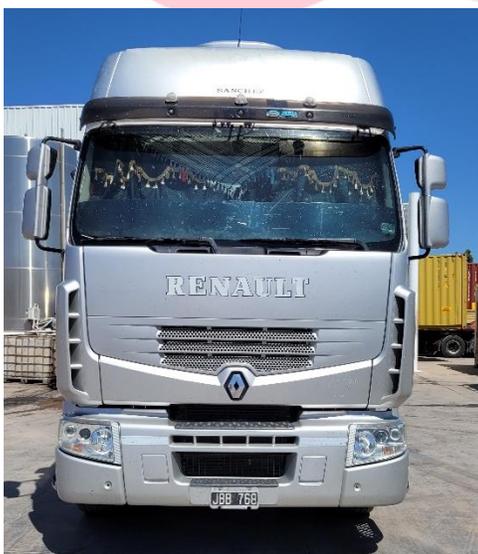
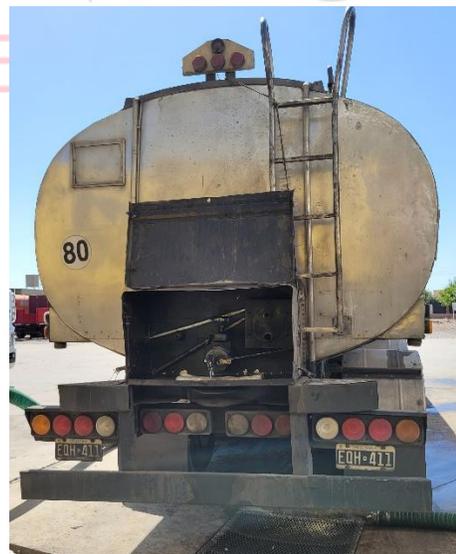
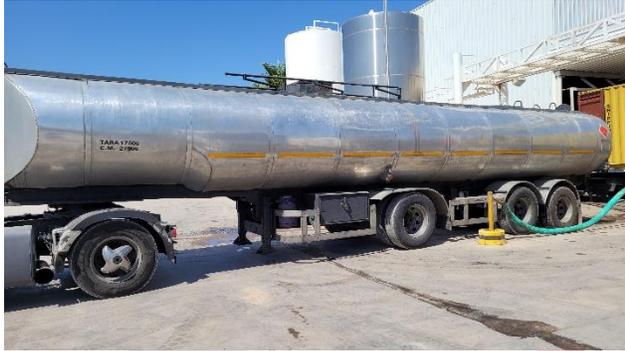
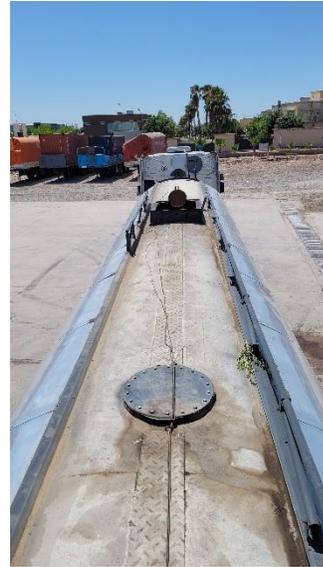
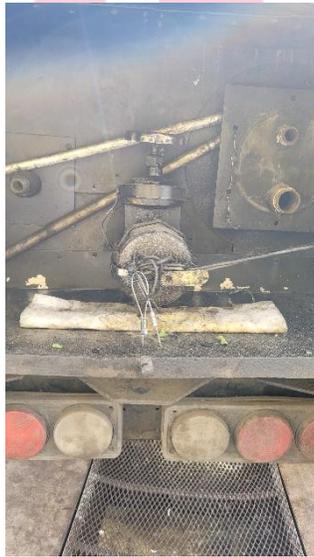
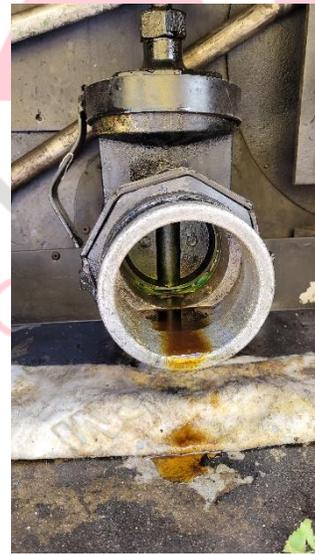
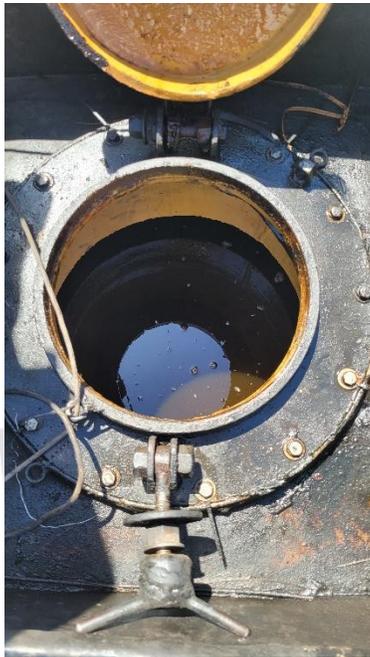
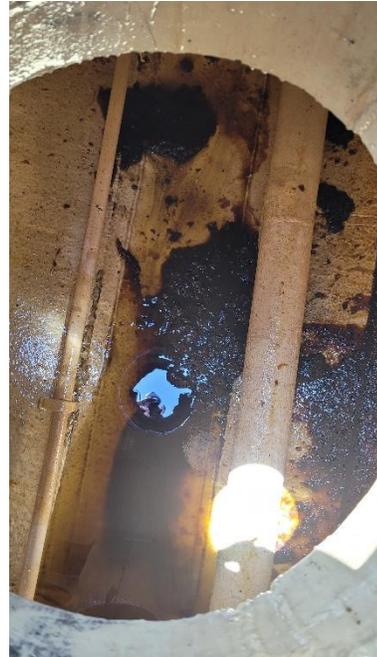
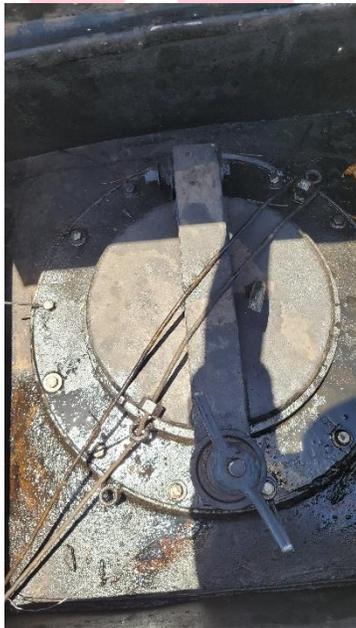
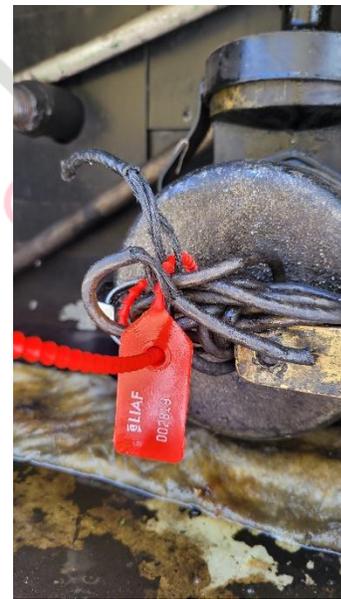
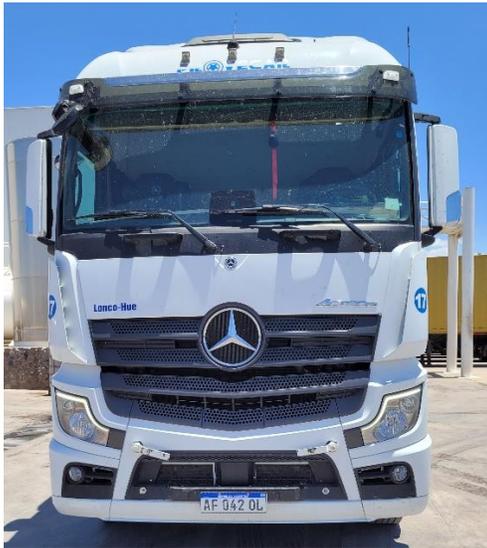
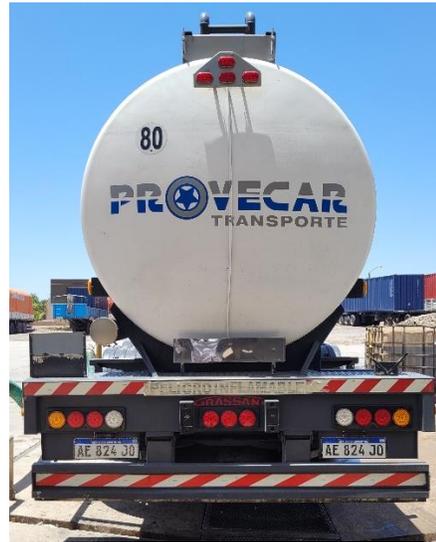
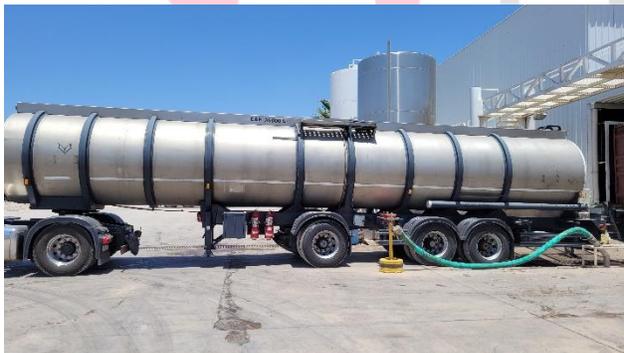
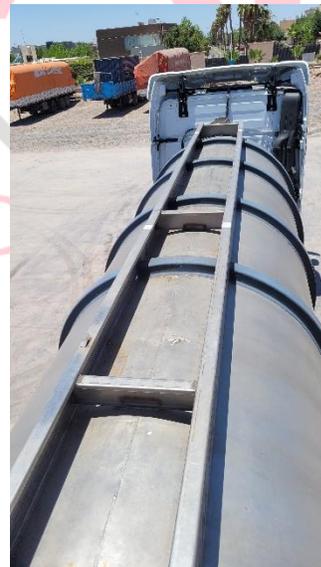
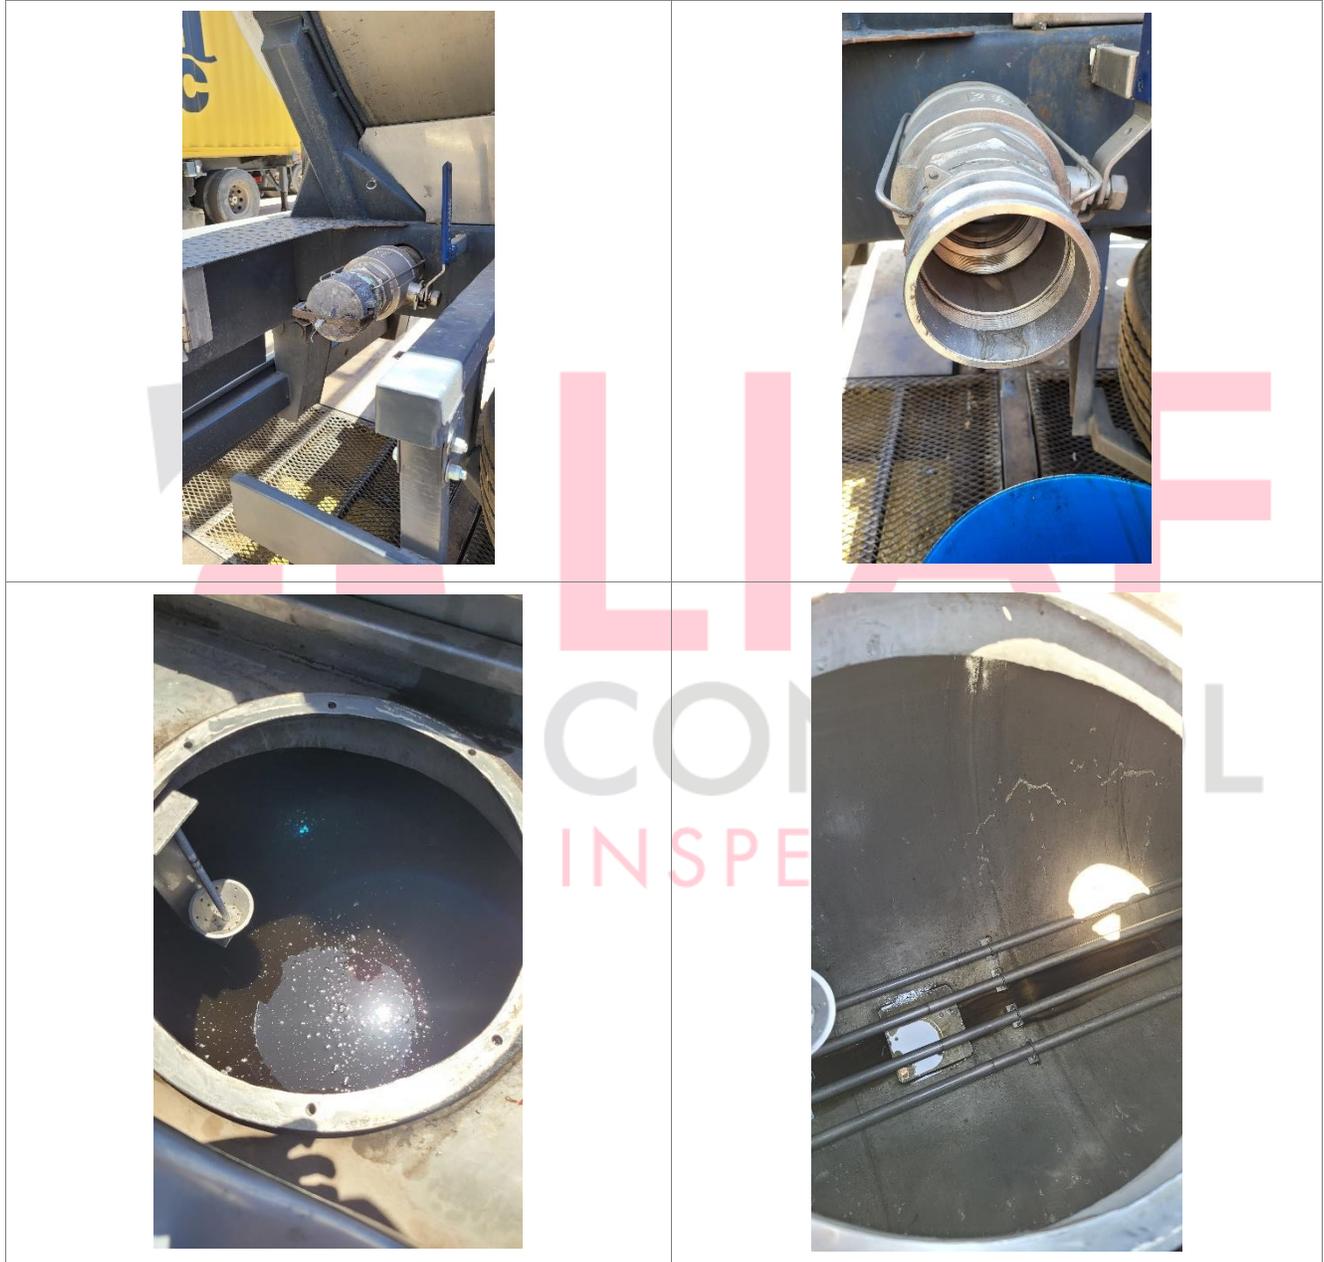
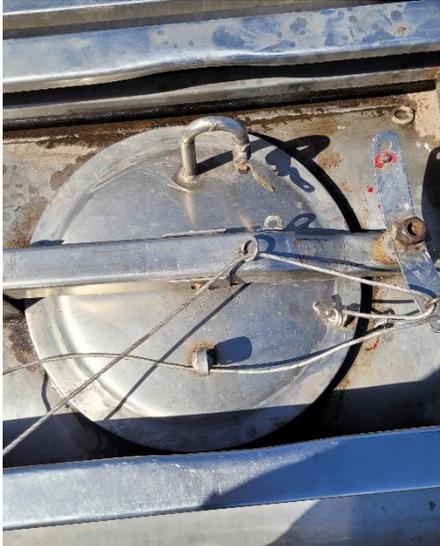
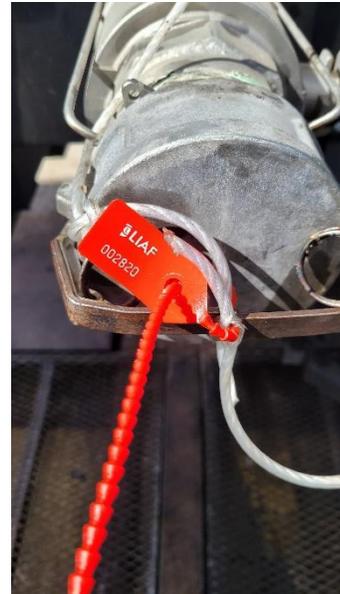
INSERTAR FOTOS DEL MEDIO DE TRANSPORTE DE LA CARGA

Nº Carta de Porte ó Chapa patente)	Inspeccionado		Apto Transporte Alimentos		Peso Bruto (Kg)	Precinto LIAF	Precinto Aduana
	SI	NO	SI	NO			
EQH 411	X		X		26460 kg	002819	DK 87423
AE 824 JO	X		X		27400 kg	002820	DK 87424

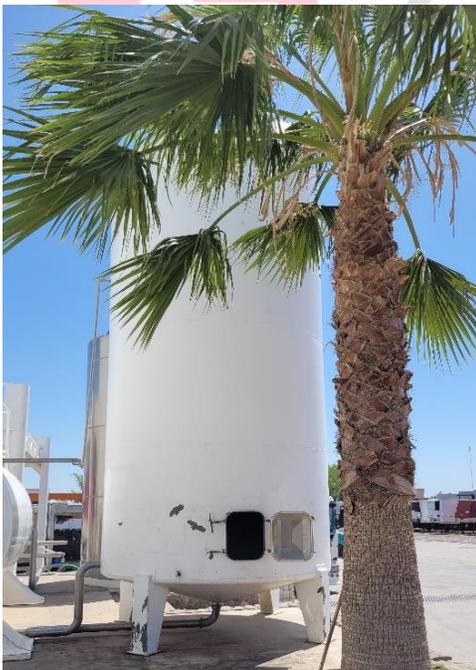
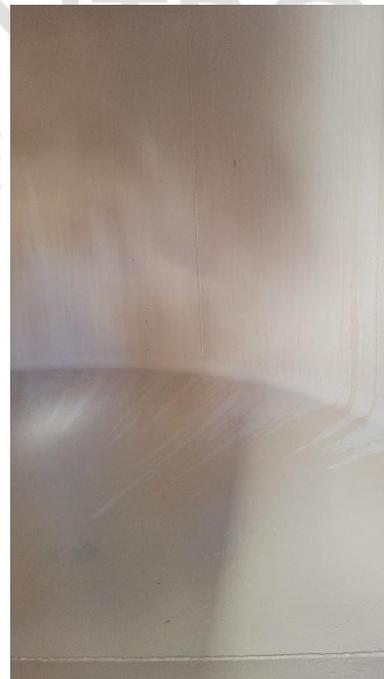
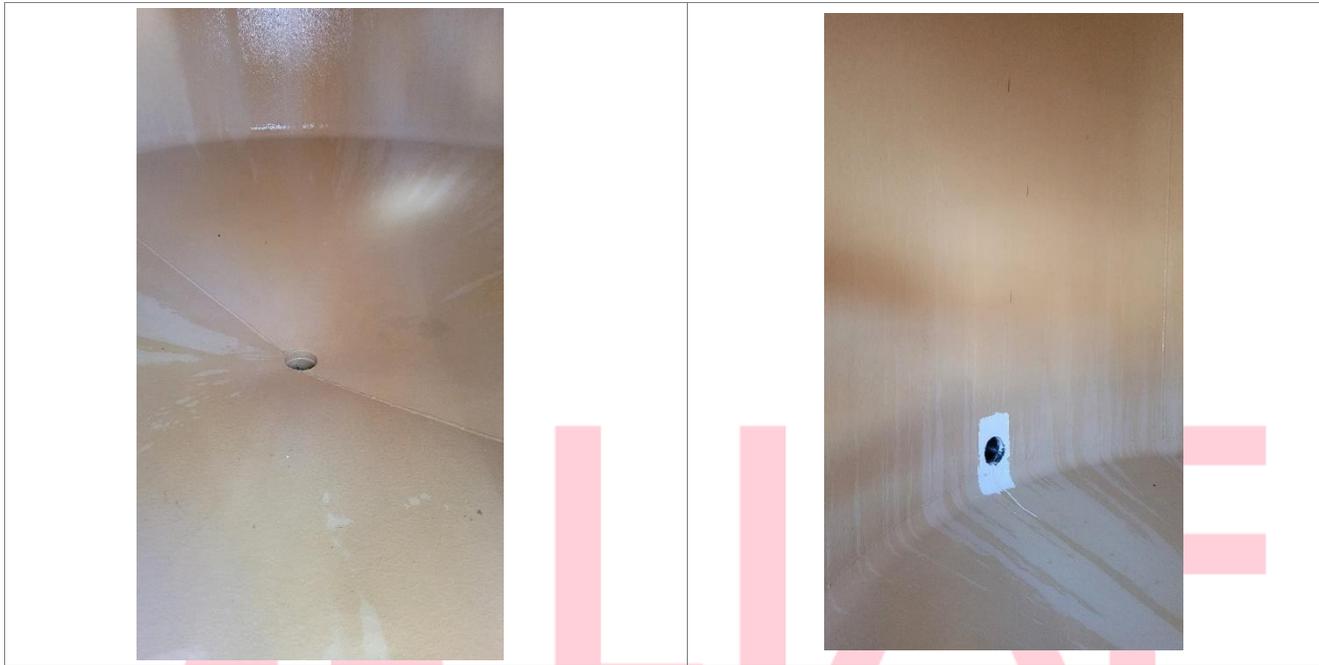
INSERTE FOTOS DE LOS CONTENEDORES FISCALES

Rotura de tapa del depósito fiscal, en trasvase de aceite Cisterna Patente AE 824 JO, no afecta calidad del producto. Trasvase con bomba centrifuga, de alto rendimiento.
