FECHA DE INSPECCIÓN	19,20,21,26,28 y 29/09/2023	LIAF CONTROL IDENTIFICACIÓN Nº ID	757
RAZON SOCIAL DEL CLIENTE	ELEMENTA FOODS ARGENTINA		
IDENTIFICACIÓN FISCAL (CUIT O CLAVE TRIBUTARIA)	30-71682156-7		
DOMICILIO LEGAL	Calle del Caminante 80, Of. 204- BUENOS AIRES, ARGENTINA		
DOMICILIO DE LA PLANTA DE PROCESO SUJETA A INSPECCIÓN	Puerto Terrestre Mendoza (Rodríguez Peña 169 (ingreso por 9 de Julio)   Luzuriaga, Maipú   Mendoza, Argentina)		
IDENTIFICACIÓN DEL ITEM DE INSPECCIÓN	Granel		
PRODUCTO	High Oleic Sunflower Oil / Aceite Crudo de girasol Alto Oleico		
INSPECTOR	María Alejandra Arias – Bromatóloga – Mat 567 - Mendoza		
HORA DE INICIO	19/09/23 8:30 hs 20/09/23 8:30 hs 21/09/23 8:30 hs 26/09/23 15:00 hs 28/09/23 14:00 hs 29/09/23 9:00 hs	HORA DE FINALIZACIÓN	19/09/23 16:30 hs 20/09/23 14:00 hs 21/09/23 14:00 hs 26/09/23 19:00 hs 28/09/23 19:00 hs 29/09/23 17:30 hs
EXPORTADOR	ELEMENTA FOODS ARGENTINA	DIRECCIÓN FISCAL DE EXPORTADOR	Calle del Caminante 80, Of.204- BUENOS AIRES, ARGENTINA

Control de trasvase en contenedores fiscales. Muestreo de aceite crudo de girasol: antes y después del trasvase.

INFORME DE INSPECCIÓN  
LIQUIDOS POR TRANSPORTE TERRESTRE

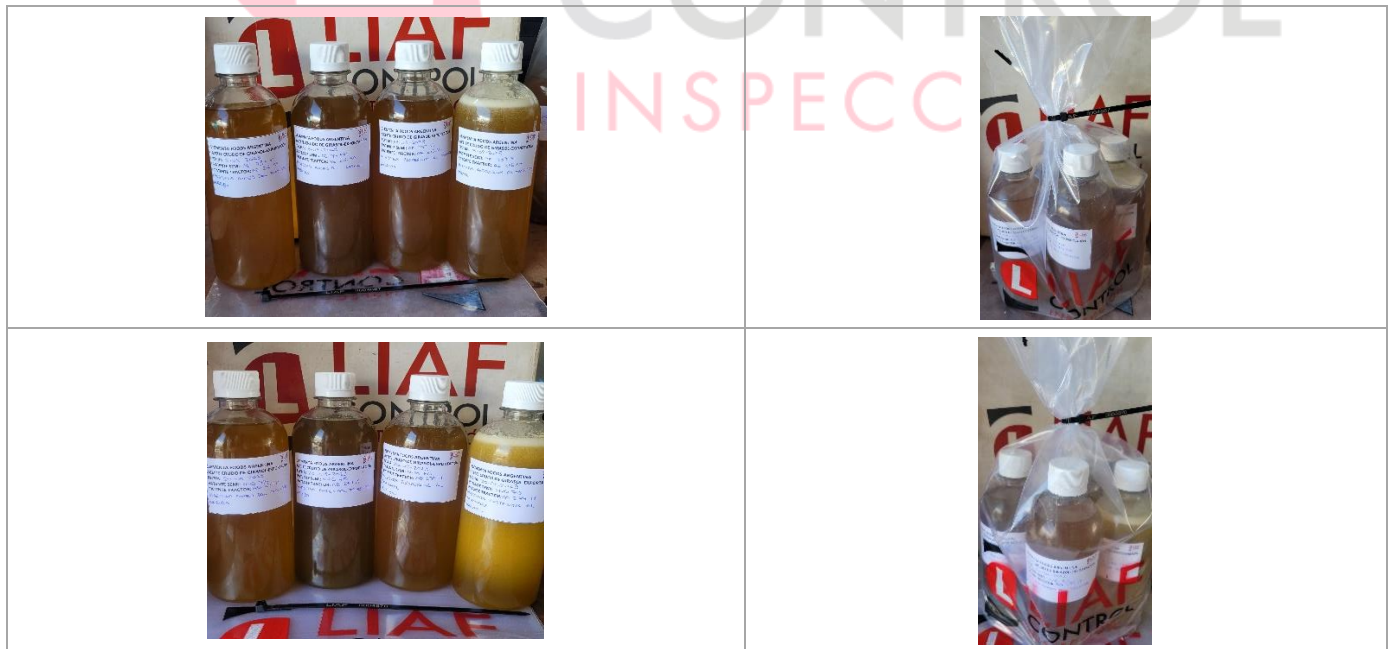
DETERMINACIÓN	OBJETABLE	DESCRIPCION (completar en caso de ser objetable)
COLOR	NO	
OLOR	NO

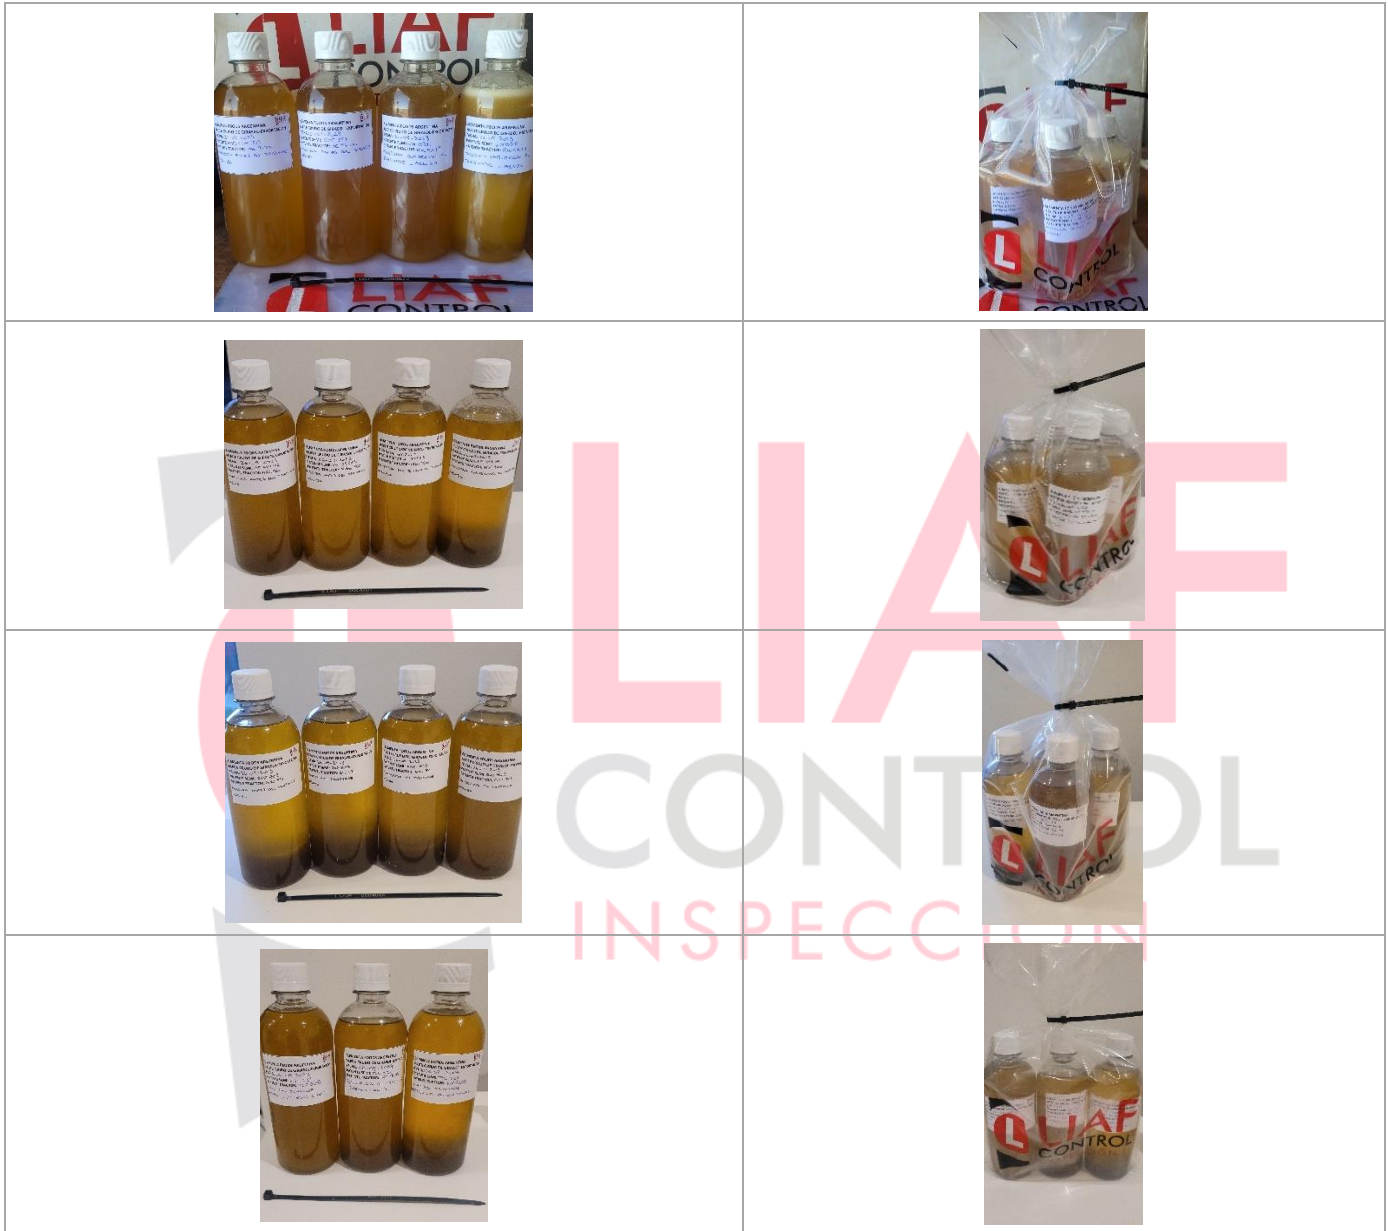
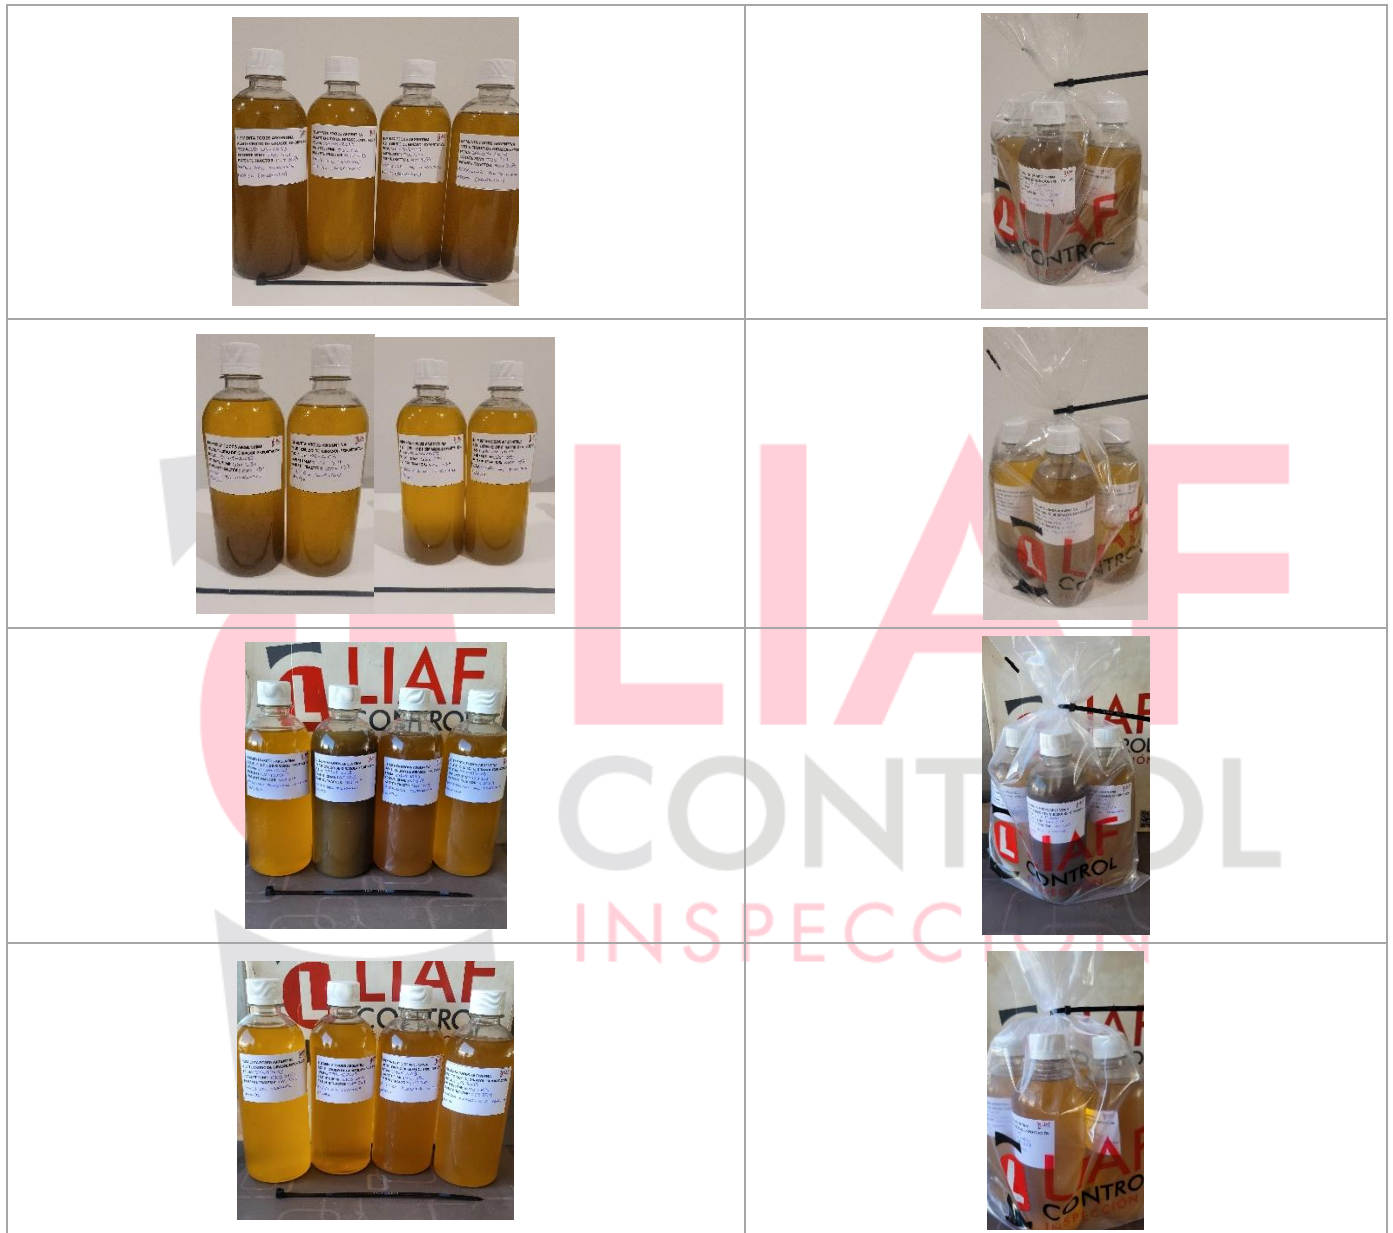
DESCRIPCIÓN	FECHA	HORA	DETALLE / OBSERVACIONES
Posicionamiento a zona de trasvase	28/09/23	14:09	Cisternas precintadas.
Muestreo por válvula inferior y por abertura de tapa superior. Inicio de la descarga	28/09/23	14:22	6 muestras (4 para el cliente y 2 para Liaf Control) Se utiliza bomba centrífuga
Fin de la descarga	28/09/23	15:14	
Pesaje en balanza	28/09/23	15:14	PESAJE: 18280 Kg BALANZA: PTM HAB 307-28964 VTO.CERT: 7/11/2023
Inicio de carga	28/09/23	15:20	
Fin de la carga. Muestreo y Precintado.	28/09/23	16:10	5 muestras (3 para el cliente y 2 para Liaf Control). Se precintan sogas que pasan por tapas superiores y válvulas inferiores
Pesaje en balanza	28/09/23	16:13	PESAJE: 44300 Kg. BALANZA: PTM- INGAPSA HAB 307-38553 VTO.CERT: 08/08/2024
Observaciones adicionales	Presencia de melaza en válvulas inferiores y fondo de las cisternas (VER FOTOS).

<b>CAMIÓN Nº 8 - CAMIÓN PATENTE SEMI IOJ 503 / TRACTOR NOP 019</b>			
DESCRIPCIÓN	FECHA	HORA	DETALLE / OBSERVACIONES
<b>Posicionamiento a zona de trasvase</b>	29/09/23	9:34	Cisterna precintada.
<b>Muestreo por válvula inferior y por abertura de tapa superior. Inicio de la descarga</b>	29/09/23	9:56	3 muestras (2 para el cliente y 1 para Liaf Control) Se utiliza bomba centrífuga
<b>Fin de la descarga</b>	29/09/23	10:52	
<b>Pesaje en balanza</b>	29/09/23	11:03	PESAJE: 16500 Kg BALANZA: PTM HAB 307-28964 VTO.CERT: 7/11/2023
<b>Inicio de carga</b>	29/09/23	11:10	
<b>Fin de la carga. Muestreo y Precintado.</b>	29/09/23	11:43	3 muestras (2 para el cliente y 1 para Liaf Control). Se precinta tapas superiores y válvula inferior
<b>Pesaje en balanza</b>	29/09/23	11:54	PESAJE: 47260 Kg. BALANZA: PTM HAB 307-28964 VTO.CERT: 7/11/2023
<b>Observaciones adicionales</b>	Cisterna no apta para alimentos, presencia de óxido y materia grasa. (VER FOTOS).
