## INFORME DE INSPECCIÓN

### LIQUIDOS POR TRANSPORTE TERRESTRE

Control de trasvase en contenedores fiscales. Muestreo de aceite crudo de girasol: antes y después del trasvase.

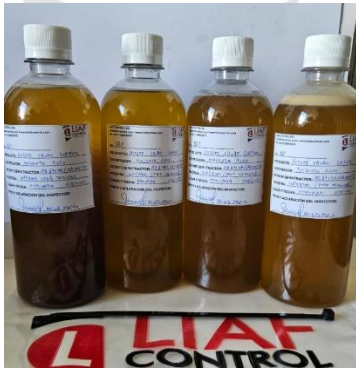
Camión Patente AQF 732 – DYC 466

<b>CAMIÓN Nº24 – CAMIÓN PATENTE SEMI AQF 732 / TRACTOR DYC 466</b>		
<b>DESCRIPCIÓN</b>	<b>HORA</b>	<b>DETALLE / OBSERVACIONES</b>
<b>Muestreo por válvula inferior y por abertura de tapa superior.</b>	-	3 muestras (2 para el cliente y 1 para Liaf Control).
<b>Inicio de descarga</b>	17:15	Se utiliza bomba centrífuga
<b>Pesaje en balanza (camión vacío)</b>	-	PESAJE: 16820 Kg; BALANZA: CASILDA
<b>Fin del trasvase</b>	18:30	
<b>Muestreo y Precintado</b>	-	3 muestras (2 para el cliente y 1 para Liaf Control).
<b>Pesaje en balanza (camión cargado)</b>	-	PESAJE: 44640 Kg.; BALANZA: CASILDA
<b>Observaciones adicionales</b>	Trasvasa a tanque N°1 Muestra inferior, antes del trasvase: aceite oscuro/ Cisterna vacía: precipitado oscuro / Muestra inferior, posterior al trasvase: abundante espuma

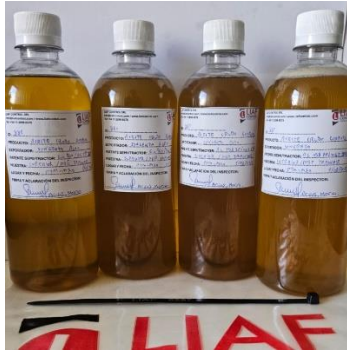
Camión Patente AD 871 DH – AB 001 IJ

CAMIÓN N°25 – CAMIÓN PATENTE SEMI AD 871 DH / TRACTOR AB 001 IJ		
DESCRIPCIÓN	HORA	DETALLE / OBSERVACIONES
Muestreo por válvula inferior y por abertura de tapa superior.	-	3 muestras (2 para el cliente y 1 para Liaf Control).
Inicio de descarga	10:40	Se utiliza bomba centrífuga
Pesaje en balanza (camión vacío)	-	PESAJE: 17260 Kg; BALANZA: CASILDA
Fin del trasvase	12:00	
Muestreo y Precintado	-	3 muestras (2 para el cliente y 1 para Liaf Control).
Pesaje en balanza (camión cargado)	-	PESAJE: 45180 Kg.; BALANZA: CASILDA
Observaciones adicionales	Trasvasa a tanque N°1 Válvula inferior: presencia de borra/ Muestra inferior, antes del trasvase: se observa abundante precipitado/ Muestra posterior: abundante espuma.

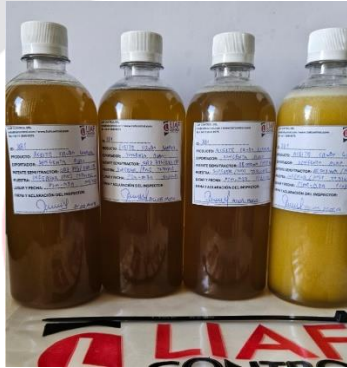
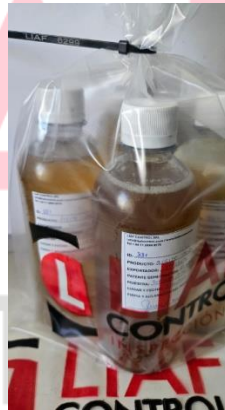
Camión Patente **AG 158 ZF - WGT 845**

CAMIÓN N°28– CAMIÓN INTERNACIONAL PATENTE SEMI AG 158 ZF / TRACTOR WGT 845		
DESCRIPCIÓN	HORA	DETALLE / OBSERVACIONES
Pesaje en balanza (camión vacío)	-	PESAJE: 12520 Kg; BALANZA: CASILDA
Inicio de la carga	13:10	Se utiliza bomba centrífuga
Fin del trasvase	13:55

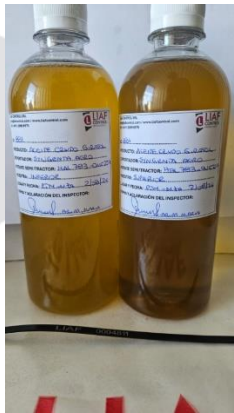
Camión Patente EFS 754 – AF 737 SZ

<b>CAMIÓN Nº30 – CAMIÓN PATENTE SEMI EFS 754 / TRACTOR AF 737 SZ</b>		
<b>DESCRIPCIÓN</b>	<b>HORA</b>	<b>DETALLE / OBSERVACIONES</b>
<b>Muestreo por válvula inferior y por abertura de tapa superior.</b>	-	3 muestras (2 para el cliente y 1 para Liaf Control).
<b>Inicio de descarga</b>	11:00	Se utiliza bomba centrífuga
<b>Pesaje en balanza (camión vacío)</b>	-	PESAJE: 14160 Kg; BALANZA: PTM
<b>Fin del trasvase</b>	12:05	
<b>Muestreo y Precintado</b>	-	3 muestras (2 para el cliente y 1 para Liaf Control).
<b>Pesaje en balanza (camión cargado)</b>	-	PESAJE: 44720 Kg.; BALANZA: PTM
<b>Observaciones adicionales</b>	Trasvasa a tanque N°2 Válvula inferior: se extraen 40 litros de agua y aceite/ Muestra inferior, antes del trasvase: restos de agua y precipitado/ Cisterna vacía: Camión no apto para alimentos (ex cisterna

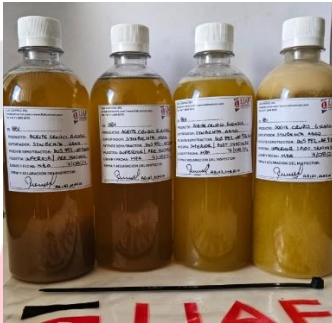
Camión Patente PDQ 015 – JXN 522

CAMIÓN N°32 – CAMIÓN PATENTE SEMI PDQ 015 / TRACTOR JXN 522		
DESCRIPCIÓN	HORA	DETALLE / OBSERVACIONES
Muestreo por válvula inferior y por apertura de tapa superior.	-	3 muestras (2 para el cliente y 1 para Liaf Control).
Inicio de descarga	11:55	Se utiliza bomba centrífuga
Pesaje en balanza (camión vacío)	-	PESAJE: 16060 Kg; BALANZA: PTM
Fin del trasvase	14:20	
Muestreo y Precintado	-	3 muestras (2 para el cliente y 1 para Liaf Control).
Pesaje en balanza (camión cargado)	-	PESAJE: 44840 Kg.; BALANZA: PTM
Observaciones adicionales	Trasvasa a tanque N°2. Válvula inferior: abundante borra oscura/ Cisterna vacía: precipitado oscuro

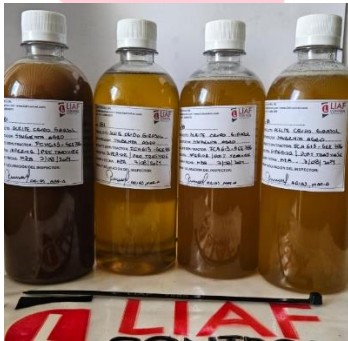
Camión Patente DOS 992 – AF 926 RW

CAMIÓN N°33 – CAMIÓN PATENTE SEMI DOS 992 / TRACTOR AF 926 RW		
DESCRIPCIÓN	HORA	DETALLE / OBSERVACIONES
Muestreo por válvula inferior y por apertura de tapa superior.	-	3 muestras (2 para el cliente y 1 para Liaf Control).
Inicio de descarga	12:25	Se utiliza bomba centrífuga
Pesaje en balanza (camión vacío)	-	PESAJE: 14520 Kg; BALANZA: PTM

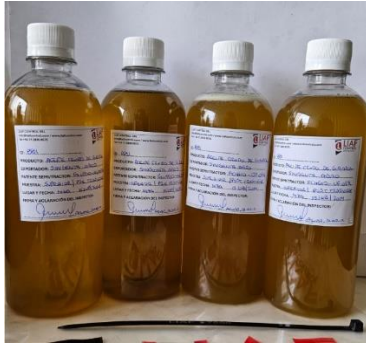
Camión Patente FCH 610 - IJF 094

<b>CAMIÓN N°35– CAMIÓN INTERNACIONAL PATENTE SEMI FCH 610 / TRACTOR IJF 094</b>		
<b>DESCRIPCIÓN</b>	<b>HORA</b>	<b>DETALLE / OBSERVACIONES</b>
<b>Pesaje en balanza (camión vacío)</b>	-	PESAJE: Kg; BALANZA:
<b>Inicio de carga</b>	14:30	Se utiliza bomba centrífuga
