FECHA DE INSPECCIÓN	18/05/2023 19/05/2023	LIAF CONTROL IDENTIFICACIÓN Nº ID	682
RAZON SOCIAL DEL CLIENTE	ELEMENTA FOODS ARGENTINA		
IDENTIFICACIÓN FISCAL (CUIT O CLAVE TRIBUTARIA)	30-71638102-8		
DOMICILIO LEGAL	CALLE DEL CAMINANTE 80 OF. 204 - BUENOS AIRES, ARGENTINA		
DOMICILIO DE LA PLANTA DE PROCESO SUJETA A INSPECCIÓN	Puerto Terrestre Mendoza (Rodríguez Peña 169 (ingreso por 9 de Julio) Luzuriaga, Maipú Mendoza, Argentina)		
IDENTIFICACIÓN DEL ITEM DE INSPECCIÓN	Granel		
PRODUCTO	High Oleic Sunflower Oil / Aceite Crudo de girasol Alto Oleico		
INSPECTOR	María Alejandra Arias – Bromatóloga – Mat 567 - Mendoza		
HORA DE INICIO	18/05/2023 8:30hs 19/05/2023 9:30 hs	HORA DE FINALIZACIÓN	18/05/2023 18:20 hs 19/05/2023 16:30 hs
EXPORTADOR	ELEMENTA FOODS ARGENTINA S.A	DIRECCIÓN FISCAL DE EXPORTADOR	CALLE DEL CAMINANTE 80 OF. 204- BUENOS AIRES, ARGENTINA
IMPORTADOR	ELEMENTA FOODS CHILE S.A.	DESTINO	SANTIAGO - CHILE

Control de trasvase en contenedores fiscales. Muestreo de aceite crudo de girasol: antes y después del trasvase.

INFORME DE INSPECCIÓN

LIQUIDOS POR TRANSPORTE TERRESTRE

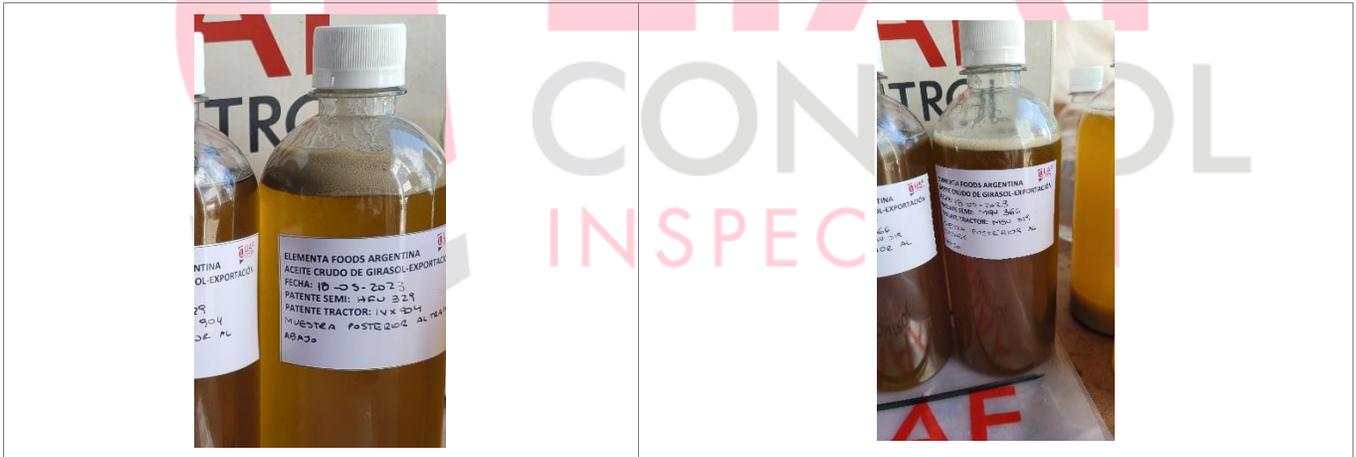
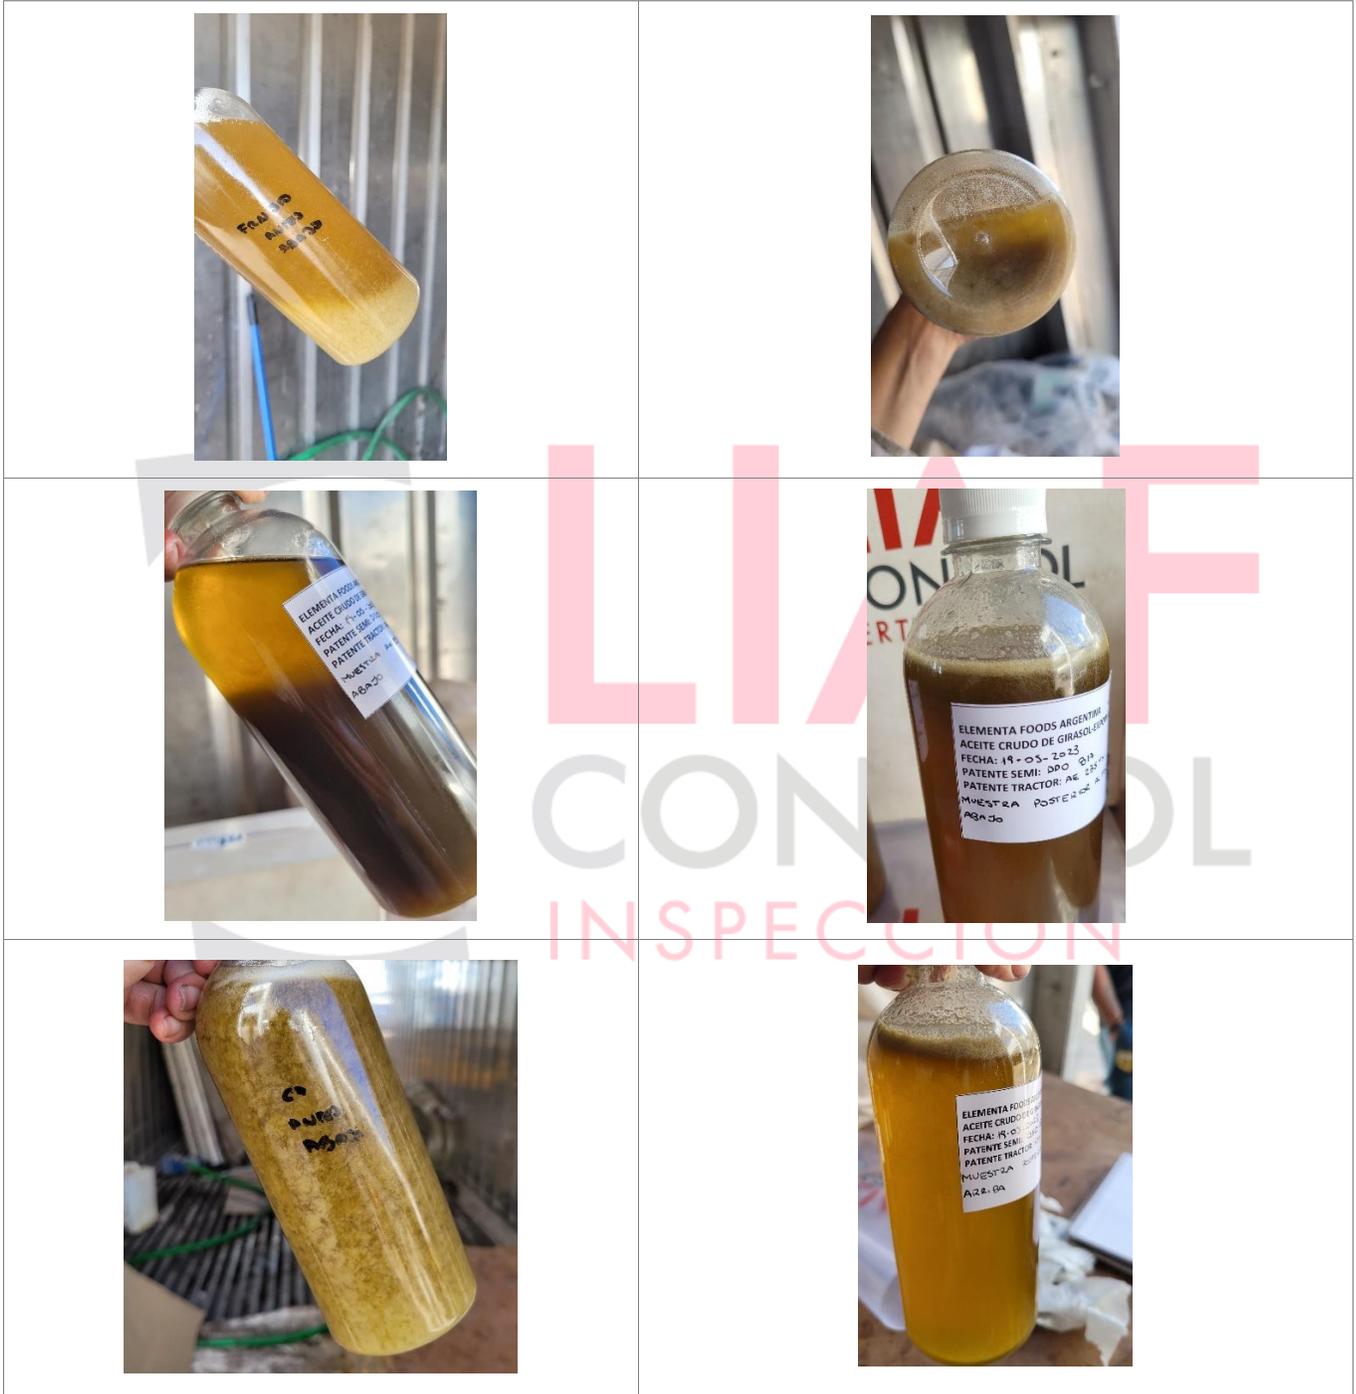
INSERTE FOTOS DE OBSERVACIONES

Camión 1 Patente HFU 329: Espuma persistente en muestra posterior al trasvase, extraída de la válvula inferior.

Camión 2 Patente CRS 822: Cisterna no apta para alimentos, pero está permitido transportar aceite crudo. Se observa en el interior óxido e incrustaciones.

Camión 3 Patente MQU 366: Espuma persistente en muestra posterior al trasvase, extraída de la válvula inferior.

Camión 4 Patente IOJ 503: Cisterna no apta para alimentos, pero está permitido transportar aceite crudo. Se observa en el interior óxido e incrustaciones.

Camión 5 Patente TUT 975: En la muestra extraída, por válvula inferior de la cisterna de menor capacidad, se aprecia precipitado color gris blanquecino.

Camión 6 Patente DDO 817: Precipitado en muestra extraída de la válvula inferior, antes del trasvase/ Espuma persistente en muestra posterior al trasvase de la válvula inferior.

Camión 7 Patente GXO 183: Precipitado gris blanquecino, en muestra extraída en la válvula inferior, antes del trasvase/ Espuma persistente en muestra posterior al trasvase por abertura superior.

En el inicio de la descarga de la cisterna Patente DDO 817, la bomba sufre un desperfecto mecánico, por lo que es ocasionado por varilla de hierro.

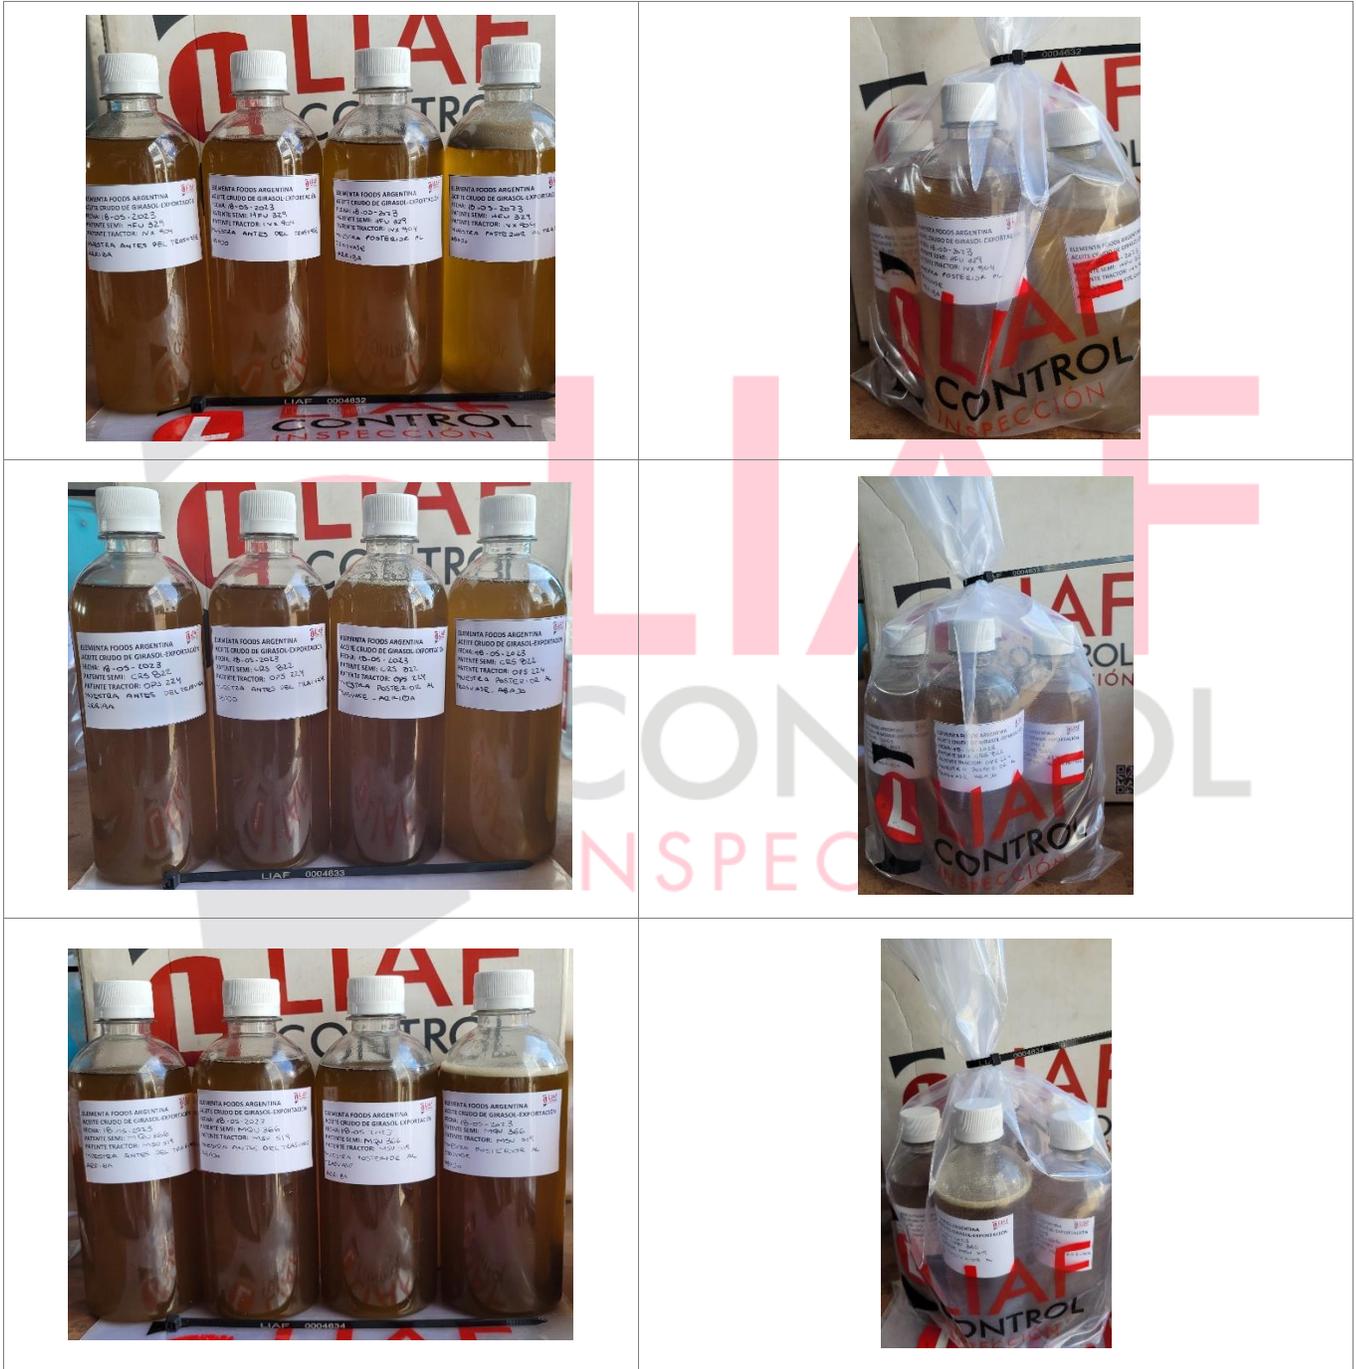
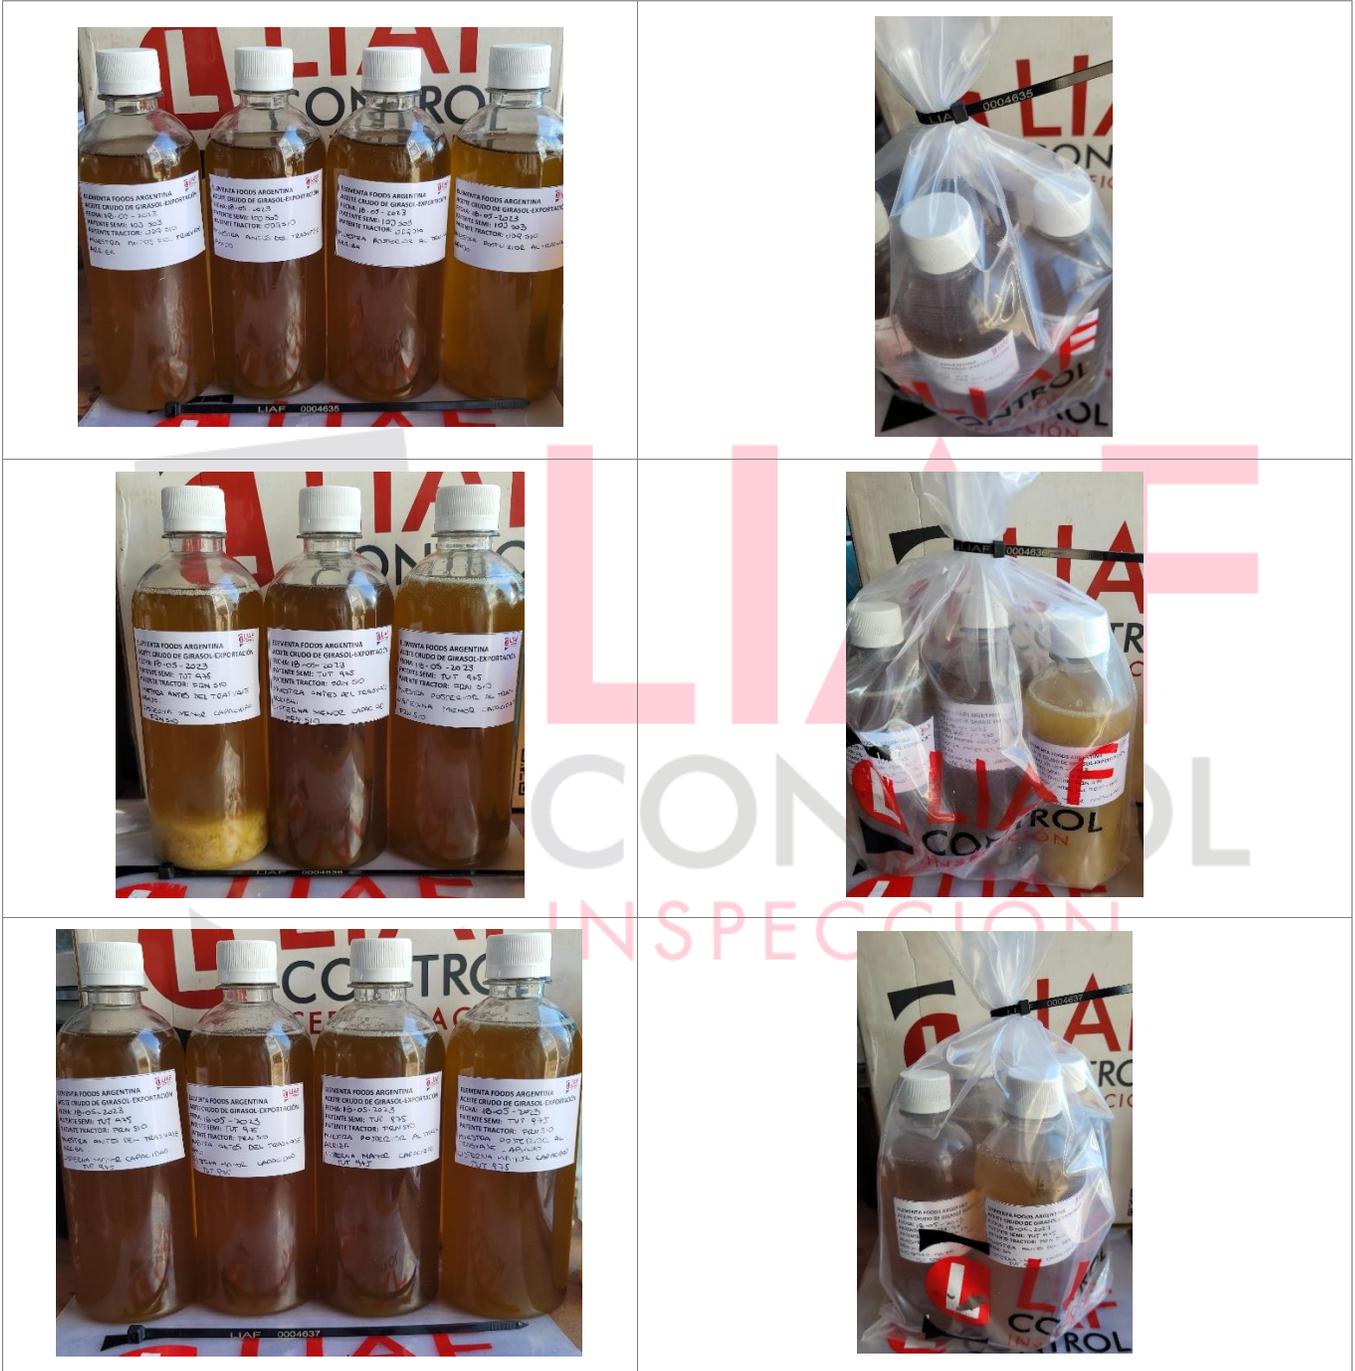
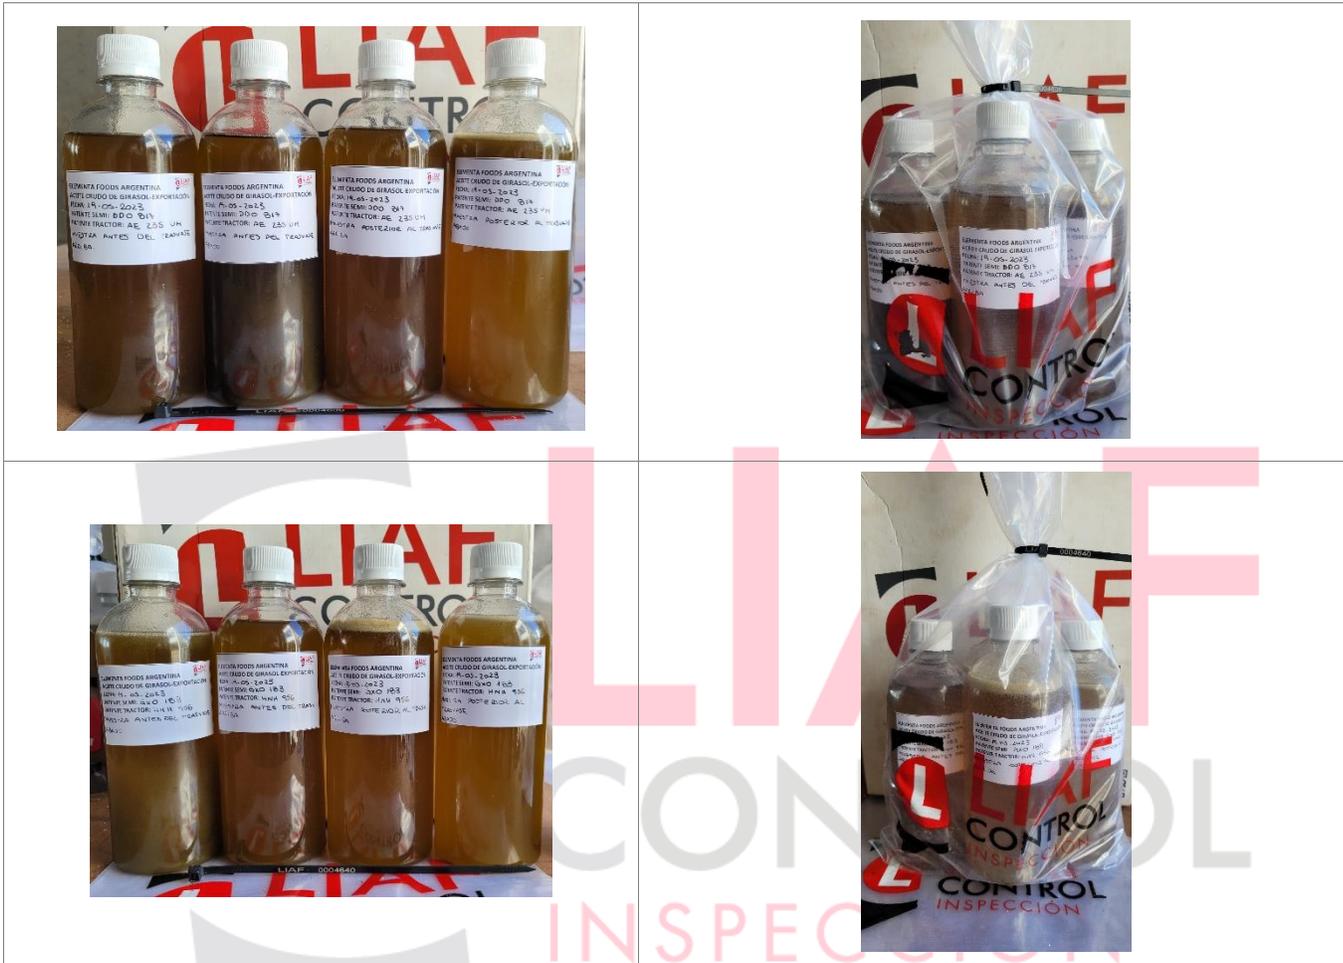
INSERTE FOTOS DE LAS MUESTRAS

DETERMINACIÓN	OBJETABLE
COLOR	NO
OLOR	NO
