Se deja constancia, por medio de la presente, que LIAF CONTROL SRL, ha realizado la inspección de acuerdo al siguiente detalle:

Control de trasvase en contenedores fiscales. Muestreo de aceite crudo de girasol: antes y después del trasvase.

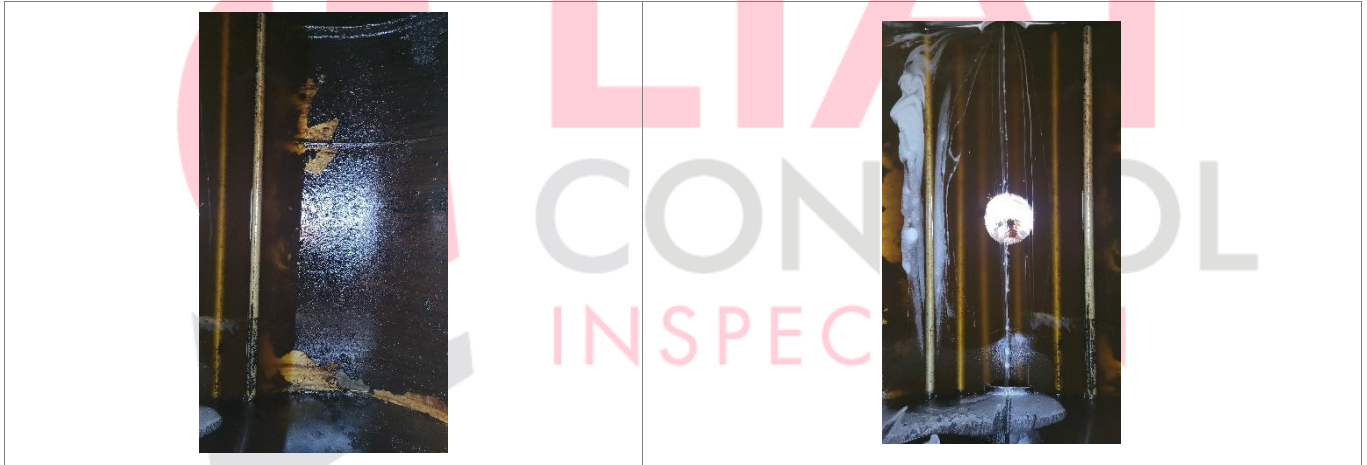
INSERTE FOTOS DE OBSERVACIONES

Trasvase con bomba centrífuga, de alto rendimiento. En cisternas de acero, recubierta de epoxi, se suele apreciar un olor metálico al abrir las tapas superiores.

Camión 1 Patente GVP 387: Cisterna no apta para alimentos, pero está permitido transportar aceite crudo. Se observa en el interior óxido e incrustaciones.

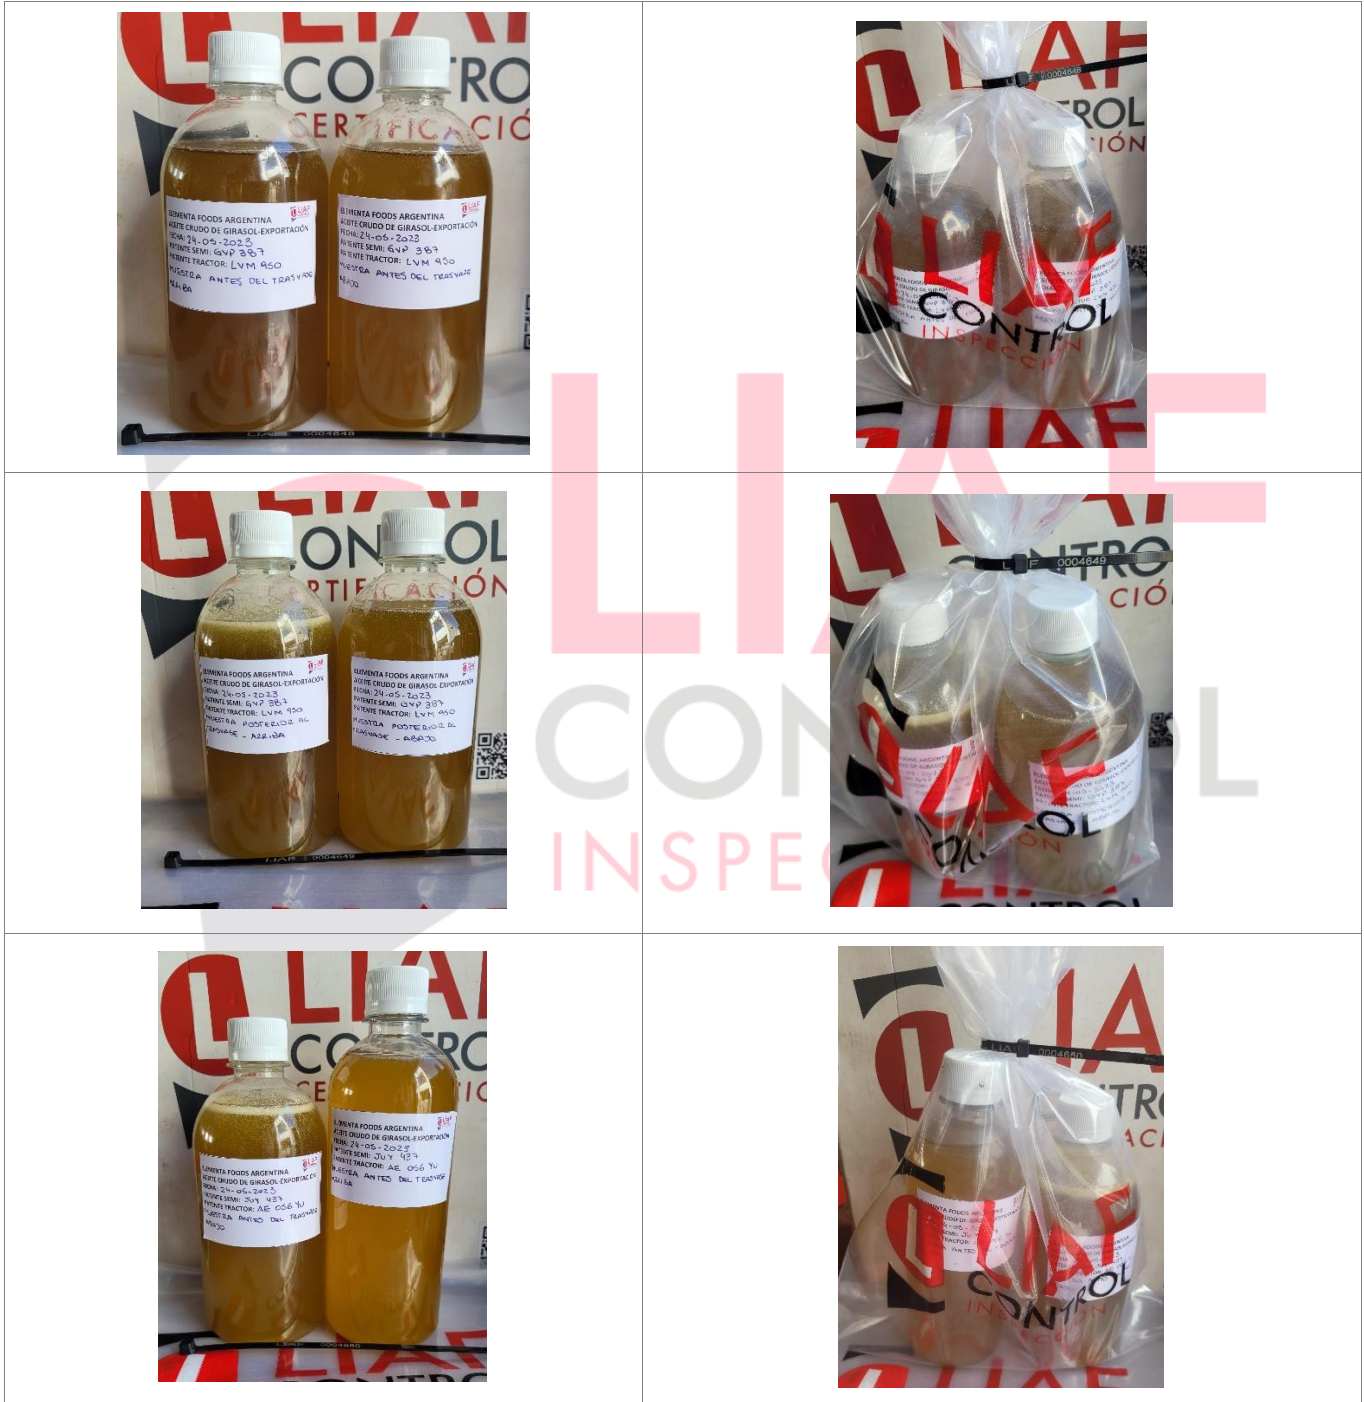
INSERTE FOTOS DE LAS MUESTRAS

N° de Lote / N° de Muestra	Laboratorio		LIAF CONTROL SRL		Exportador/Comercializador	
	N° de Precinto	Peso de la muestra	N° de Precinto	Peso de la muestra	N° de Precinto	Peso de la muestra
Camión 1 (GVP 387)	n/a	n/a	Etiqueta Precinto Liaf N° 4652	1l	Etiqueta Precinto Liaf N° 4648/49	2l
Camión 2 (JUY 437)	n/a	n/a	Etiqueta Precinto Liaf N° 4653	1l	Etiqueta Precinto Liaf N° 4650/51	2 l
