Control de trasvase en contenedores fiscales. Muestreo de aceite crudo de girasol: antes y después del trasvase.

INFORME DE INSPECCIÓN

LIQUIDOS POR TRANSPORTE TERRESTRE

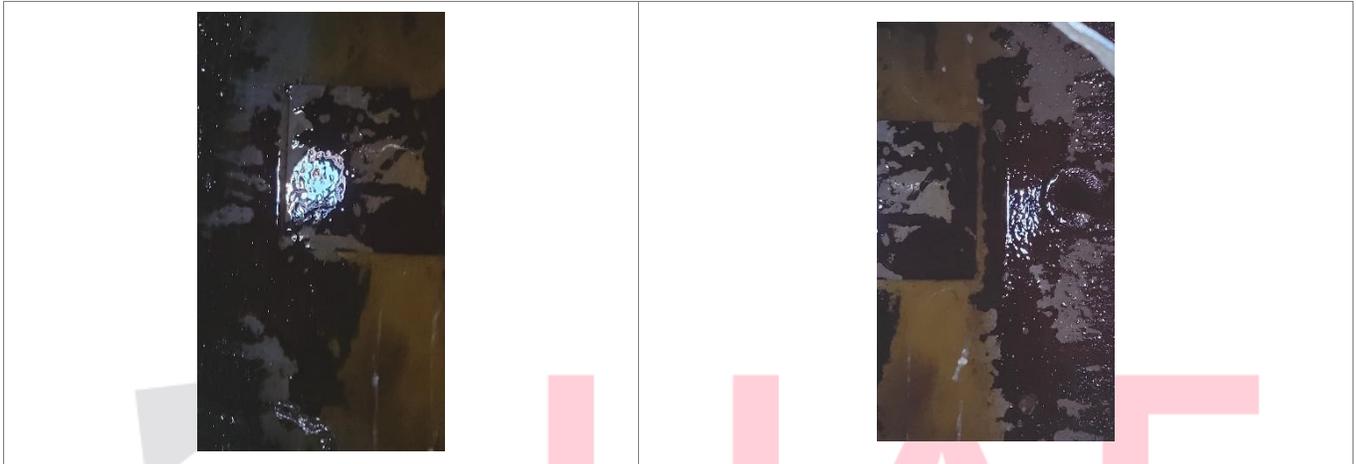
INSERTE FOTOS DE OBSERVACIONES

Trasvase con bomba centrifuga, de alto rendimiento. En cisternas de acero, recubierta de epoxi, se suele apreciar un olor metálico al abrir las tapas superiores.

Camión 2 Patente CRS 822: Cisterna no apta para alimentos, pero está permitido transportar aceite crudo. Se observa en el interior óxido e incrustaciones.

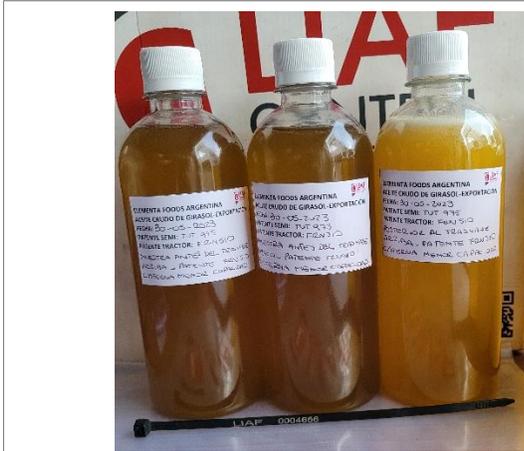
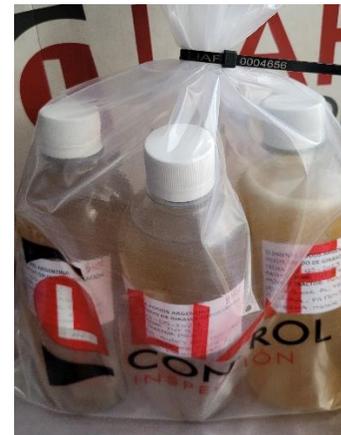
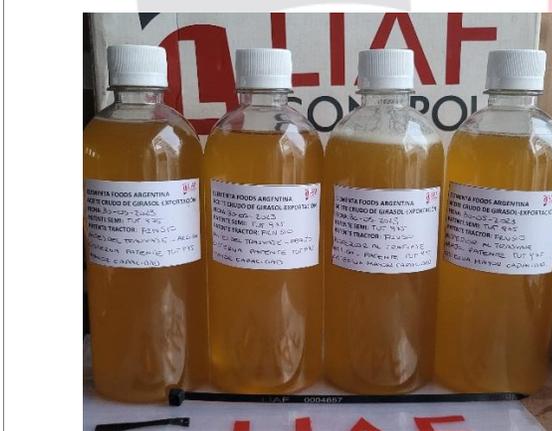
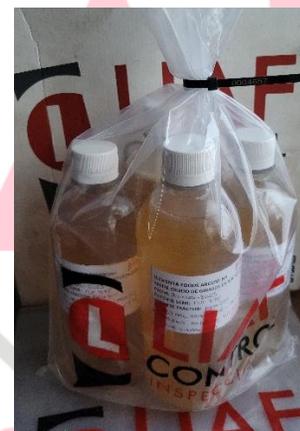
INSERTE FOTOS DE LAS MUESTRAS

Cantidad de unidades total del lote	3 unid de transporte	Peso mínimo de cada unidad	3l	Cantidad total de kilos	81960 kg
Cantidad de muestras elementales	18 (6 por cisterna AT+DT)		Peso mínimo de la muestra elemental	0,5l	
Peso mínimo de la muestra compuesta	1,5 AT 1,5 DT	Cantidad de submuestras	3 AT 3 DT	Peso mínimo de la submuestra	0,5l
Lugar de Extracción	Tapa superior y válvula inferior de cisterna- Se utiliza saca muestra de líquido C-29
