## INFORME DE INSPECCIÓN

### LIQUIDOS POR TRANSPORTE TERRESTRE

Control de trasvase en contenedores fiscales. Muestreo de aceite crudo de girasol: antes y después del trasvase.

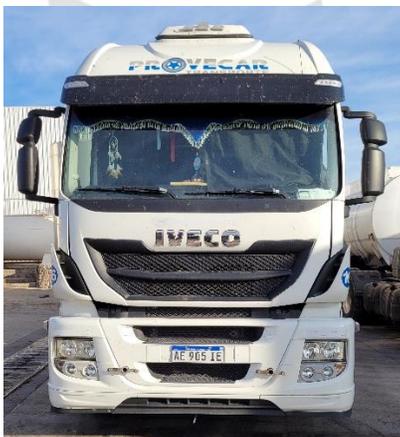
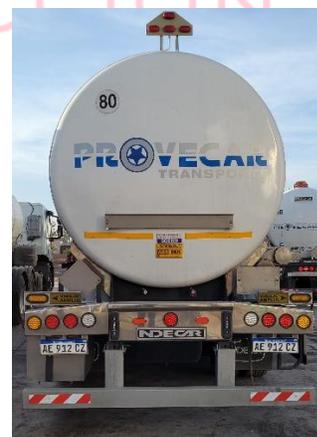
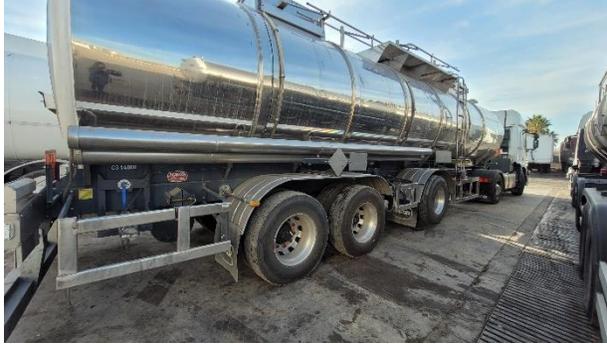
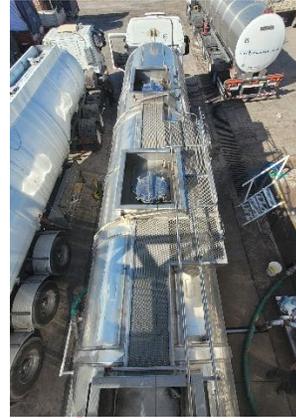
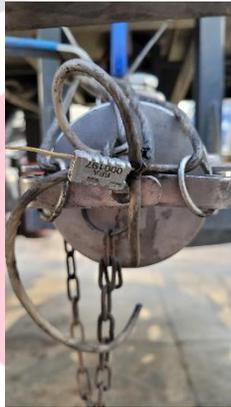
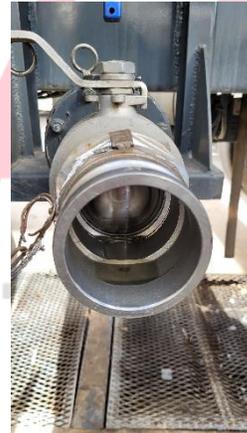
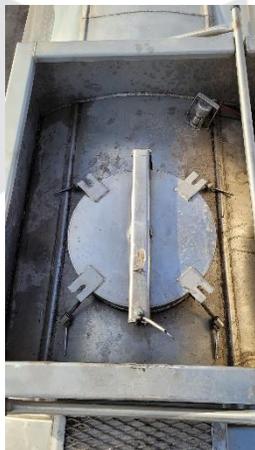
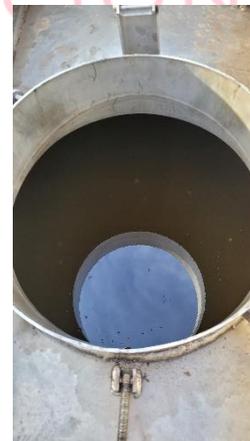
**INSERTAR FOTOS DEL MEDIO DE TRANSPORTE DE LA CARGA**

Nº Carta de Porte ó Chapa patente)	Inspeccionado		Apto Transporte Alimentos		Peso Bruto (Kg)	Precinto LIAF	Precinto Aduana
	SI	NO	SI	NO			
AE 912 CZ	X		X		26980 kg	003281	DL 14970
KKO 082	X			X	28460 kg	003282	DL 14969
AE 369 HI	X		X		26740 kg	003283	DL 25756

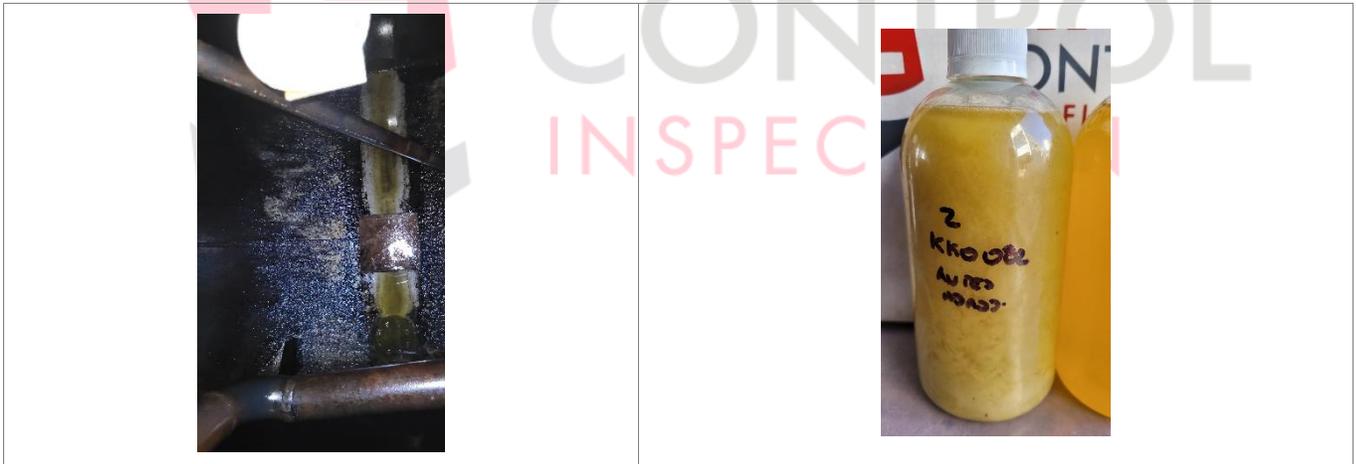
**INSERTE FOTOS DE OBSERVACIONES**

Trasvase con bomba centrífuga, de alto rendimiento. En cisternas de acero, recubierta de epoxi, se suele apreciar un olor metálico al abrir las tapas superiores.

Camión 1- AE 912 CZ: Al realizar los muestreos en válvulas inferiores se aprecia olor a pegamento, el cual proviene de las juntas de las tapas.

Camión 2 -KKO 082: Cisterna no apta para alimentos, pero está permitido transportar aceite crudo. Se observa en el interior óxido e incrustaciones. Muestra extraída de válvula inferior, tiene sedimento color gris blanquecino.

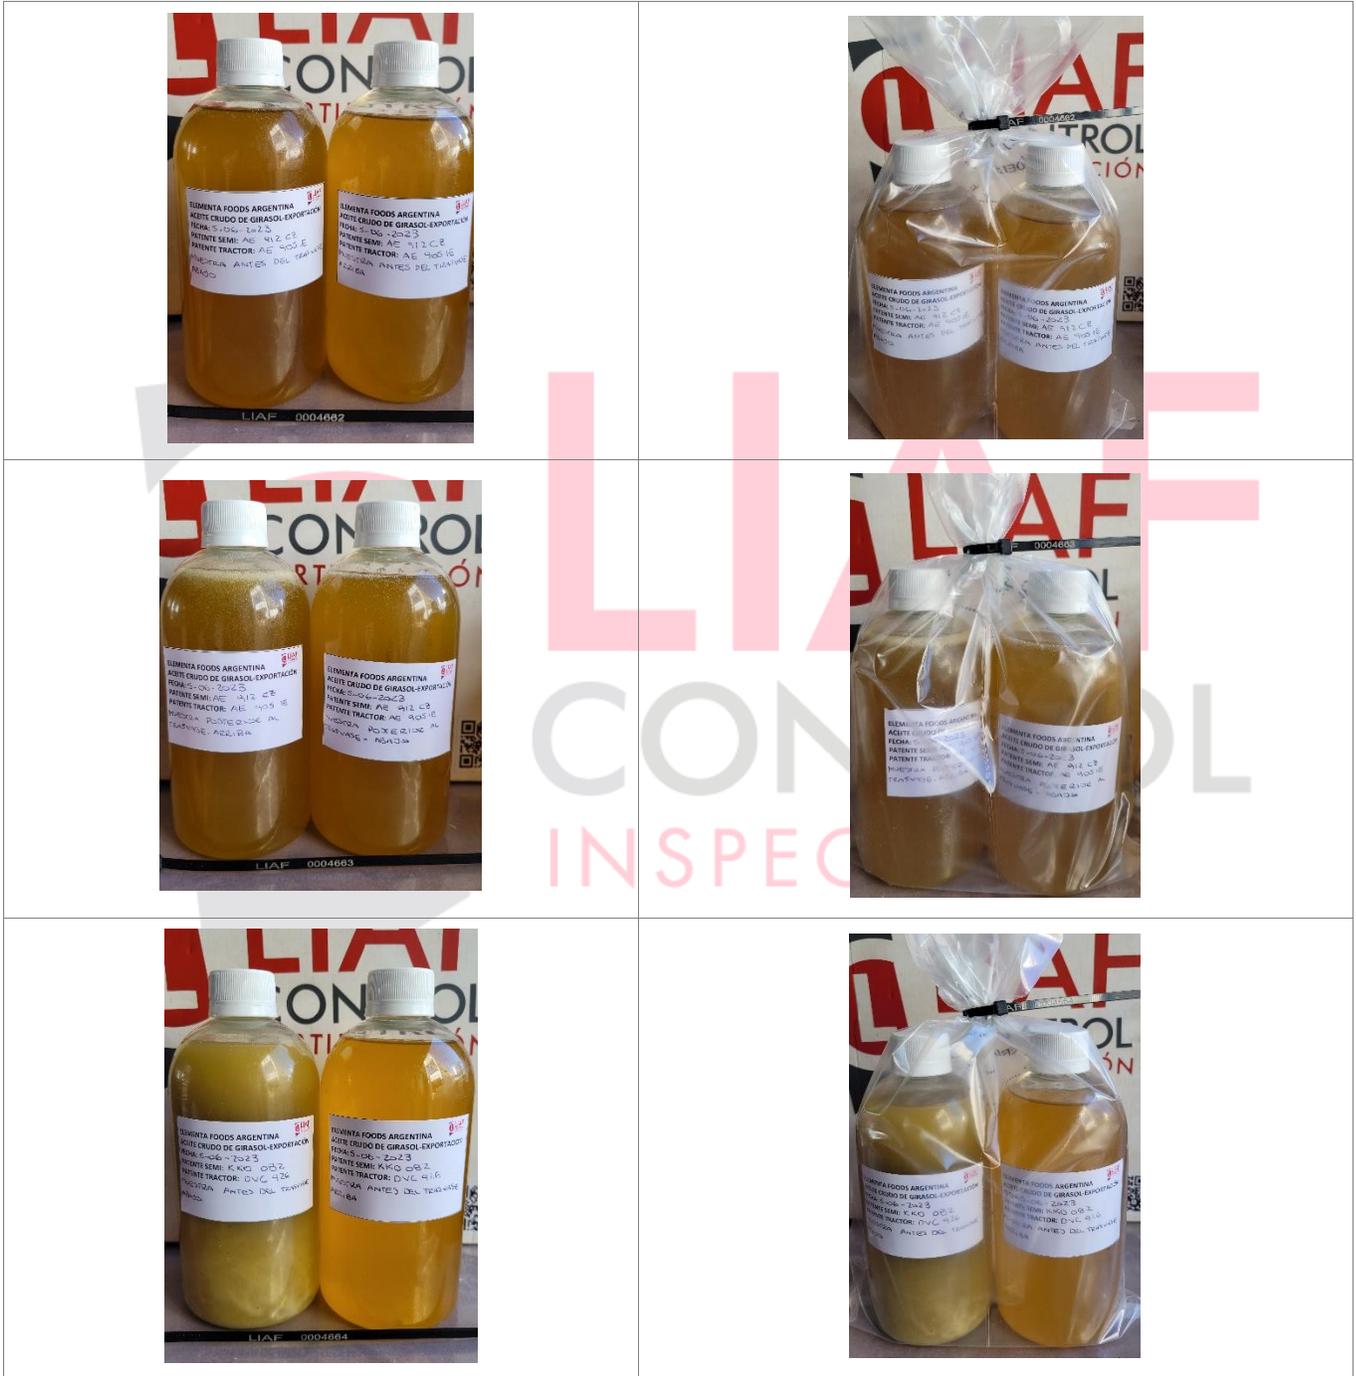
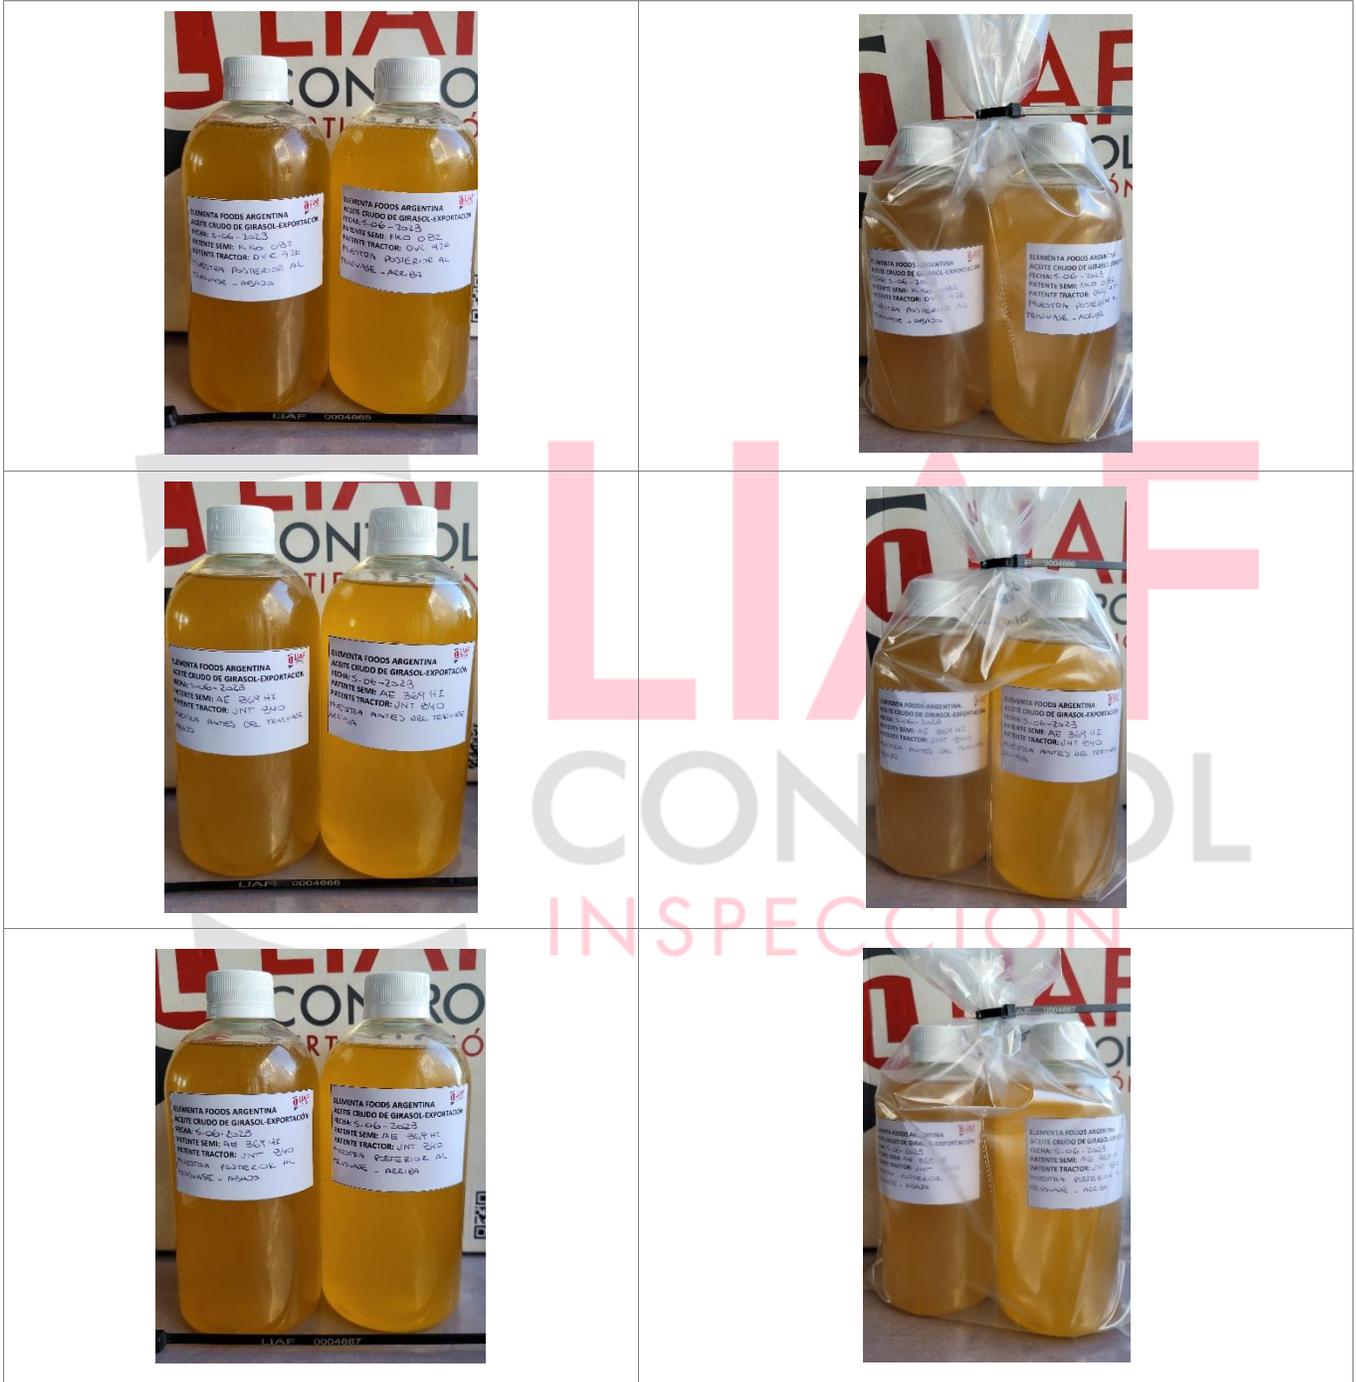
INSERTE FOTOS DE LAS MUESTRAS

Cantidad de unidades total del lote	3 unid de transporte	Peso mínimo de cada unidad	3l	Cantidad total de kilos	82180kg
Cantidad de muestras elementales	18 (6 por cisterna AT+DT)		Peso mínimo de la muestra elemental	0,5l	
Peso mínimo de la muestra compuesta	1,5 AT 1,5 DT	Cantidad de submuestras	3 AT 3 DT	Peso mínimo de la submuestra	0,5l
Lugar de Extracción	Tapa superior y válvula inferior de cisterna- Se utiliza saca muestra de líquido C-29
